# RWZI Harderwijk

## Nulsituatieonderzoek slibinstallatie

Milieuhygiënisch onderzoek

februari 2014

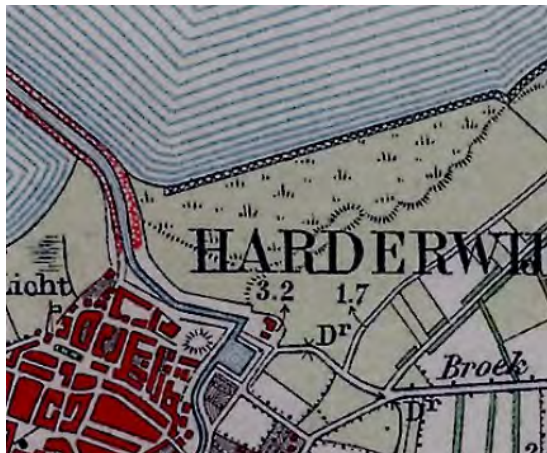
Afbeelding 2.2 Militaire topografische kaart (1917)

Uit oude topografische kaarten op <http://watwaswaar.nl> blijkt dat het huidige RWZI in de eerste helft van de 20<sup>e</sup> eeuw nog in de Zuiderzee lag (afbeelding 2.2 en 2.3). Tussen 1963 en 1974 is tegen de Knardijk een stuk land aangewonnen, waarop onder meer een zuiveringsinstallatie is geplaatst (afbeelding 2.4). In de jaren daarna is het gebied nog verder uitgebreid (afbeelding 2.5).

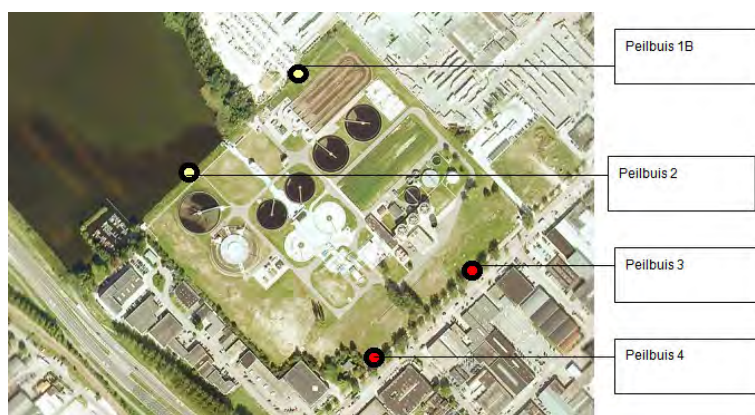
In het kader van de Wet Milieubeheer (Wm) is in 1999 een “nulsituatie” onderzoek uitgevoerd. Met het onderzoek werden PER (tetrachlooretheen) en de fenol-index licht verhoogd aangetroffen. In de monitoringsrondes van 2007 t/m 2009 (tabel 2.1) zijn geen overschrijdingen gemeten van de streefwaarden of detectiegrenzen voor PER. Stroomopwaarts zijn hogere waarden voor de fenol-index gemeten dan stroomafwaarts (tabel 2.1). Dit leidt tot de conclusie dat de bron die de verhoogde waarde voor fenolindex veroorzaakt bovenstrooms van de RWZI ligt.

Afbeelding 2.6 ligging peilbuizen stroomopwaarts (rood, nr 3 en 4) en -afwaarts (geel, nr 1 en 2)
