## Ruimtelijke onderbouwing

Voor het aanbouwen van een muziekoefenruimte aan een reeds bestaand verenigingsgebouw op het perceel Wildbaan 21 in Vlissingen, en het gebruiken van deze gebouwen door (muziek)verenigingen.

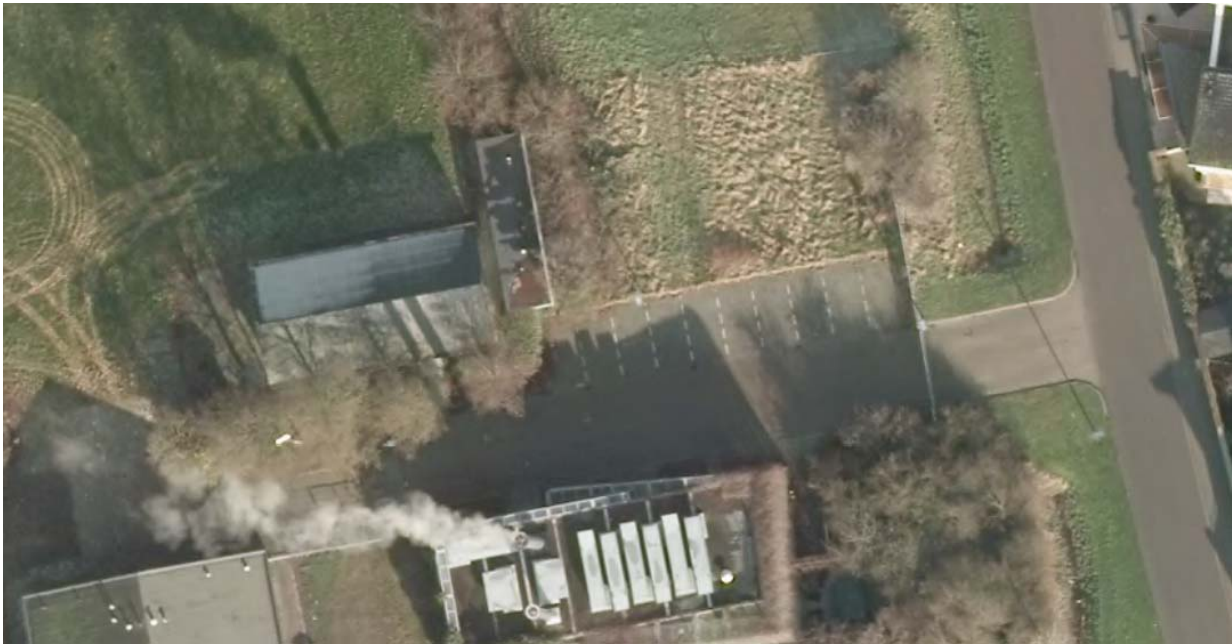
Figuur 1: Luchtfoto bestaande situatie

De planlocatie is gelegen aan de Wildbaan, grenzend aan de wijk Lammerenburg. In figuur 1 is een luchtfoto van de locatie weergegeven. Op het perceel is het voormalige verenigingsgebouw van korfbalvereniging Seolto gelegen. Dit gebouw heeft een oppervlakte van ca. 118 m<sup>2</sup>. De op de luchtfoto weergegeven tijdelijke unit (aan de voorzijde van het bestaande gebouw) is reeds verwijderd. Aan de achterzijde van het bestaande gebouw is een container aanwezig. Deze container zal binnen afzienbare tijd eveneens verwijderd worden. Momenteel zijn er 10 parkeerplaatsen aanwezig. De bebouwing op het perceel wordt vrijwel geheel omsloten door opgaand groen.

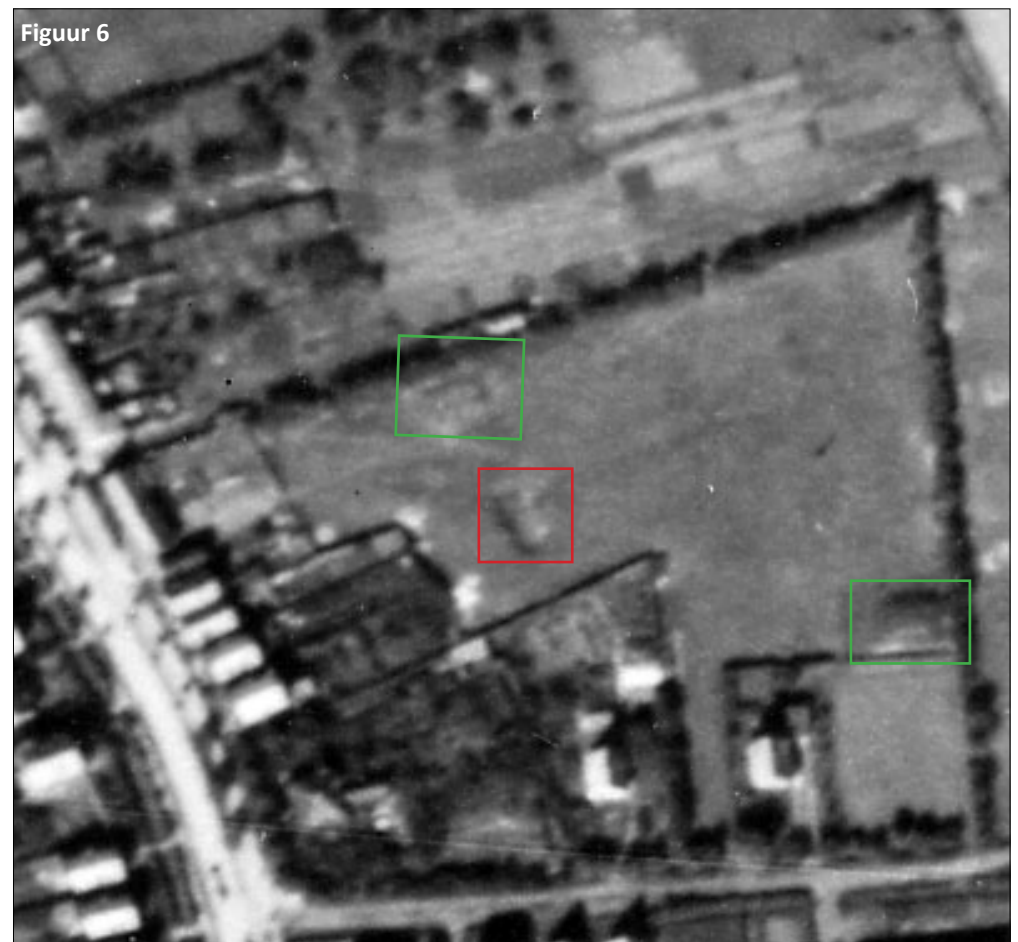
Figuur 6

Direct ten Z. van het werkgebied zijn nog eens twee objecten met een rechthoekige vorm zichtbaar in de velden, in figuur 6 aangemerkt met de kleur groen. De vorm en grootte komt overeen overeen met de vorm en grootte het object in het roze kader uit figuur 5. Het zijn waarschijnlijk Duitse bunkers. Deze twee bunkers komen niet voor in de probleeminventarisatie.

Het object met een dubbele cirkelvorm uit figuur 6, dat als een kraterpaar is aangemerkt in de probleeminventarisatie, is slecht zichtbaar op de luchtfoto van 17-9-1944 (rood kader in figuur 9). Wel valt een sterke schaduwvorming van twee nieuwe objecten op, hieronder aangemerkt met rood. De schaduwen van deze nieuwe objecten hebben lange rechte lijnen en een scherpe hoek en de objecten moeten daardoor door mensen zijn gemaakt. Ze zijn vermoedelijk op 17-9-1944 aangevoerd, want de nieuwe objecten ontbreken op de foto van 16-9-1944. Het ontbreken van kraters en zichtbare uitworp van grond) maakt het vooralsnog onwaarschijnlijk dat hier CE zijn gedetoneerd.

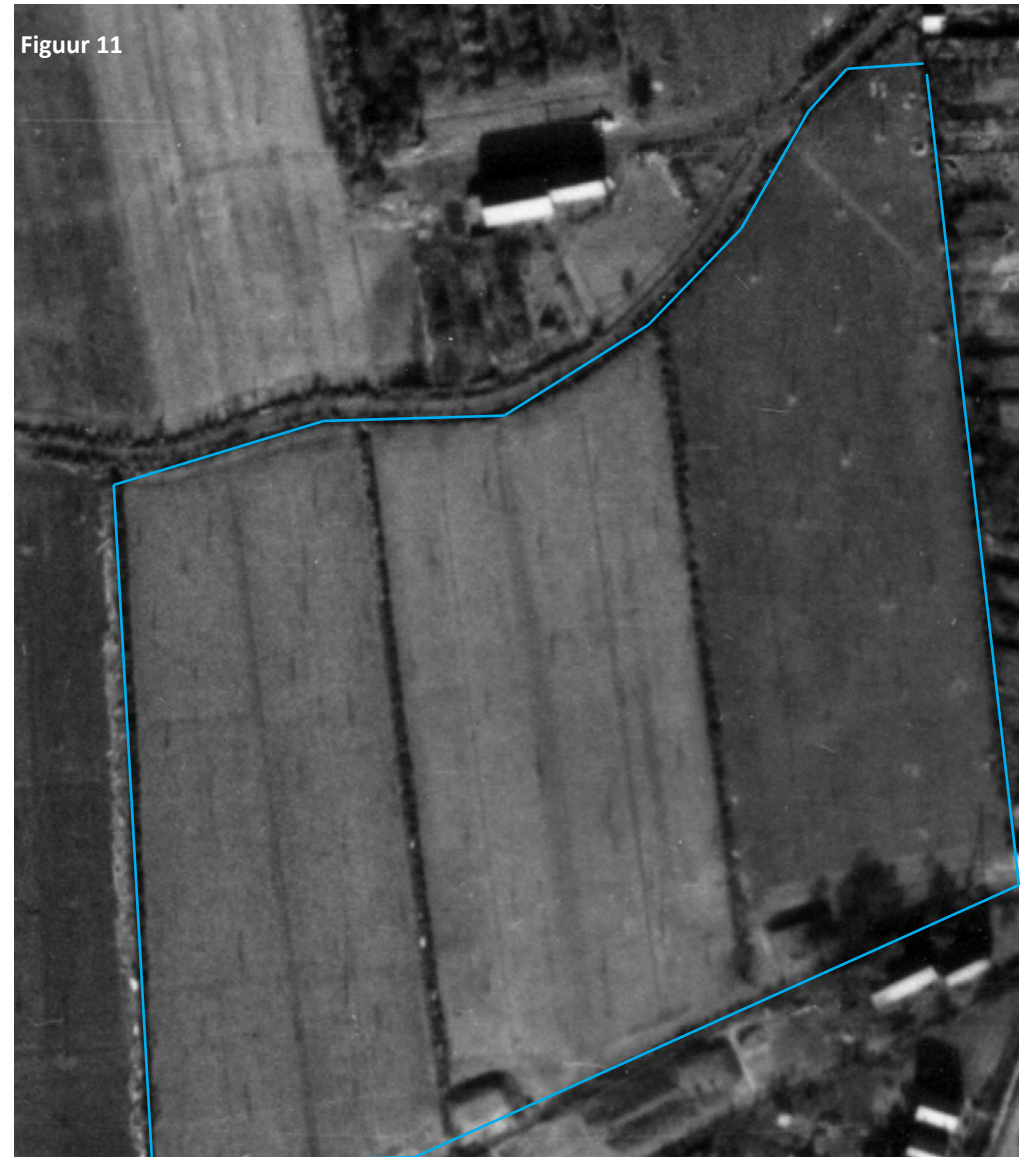
Het contrast van deze luchtfoto is hoog. Het fotobeeld bevat een hoge mate van detail. Het valt onmiddellijk op dat een deel van de stad is geïndeerd. Het water reikt tot aan de grenzen van het werkgebied. De randen van het geïndeerde gebied zijn in figuur 12 (volgende pagina) aangemerkt met de kleur blauw.

Er is verhoogde militaire activiteit in het werkgebied zichtbaar: er zijn twee loopgraven aangelegd, in figuur 12 aangemerkt met de kleur groen. Op de randen van het geïndeerde gebied zijn wapenopstellingen geplaatst, aangemerkt met de kleur geel. Deze verhoogde militaire activiteit sluit aan bij een vermelding in het rapport van de gemeentebrede probleeminventarisatie dat Duitse soldaten zich verschansten op de droge delen van het eiland Walcheren toen het water begon te stijgen. Op de foto zijn de versperringen in het veld ten westen van de Gerbrandystraat goed zichtbaar, in figuur 11 aangemerkt met de kleur blauw. De langwerpige schaduwen laten zien dat deze objecten boven het maaiveld uitstaken.

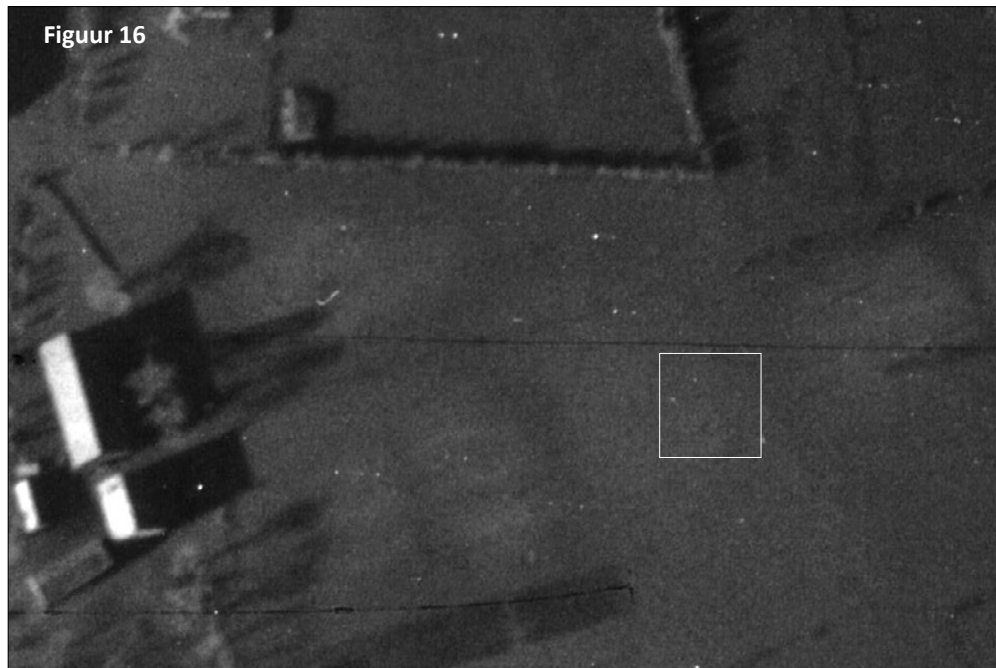
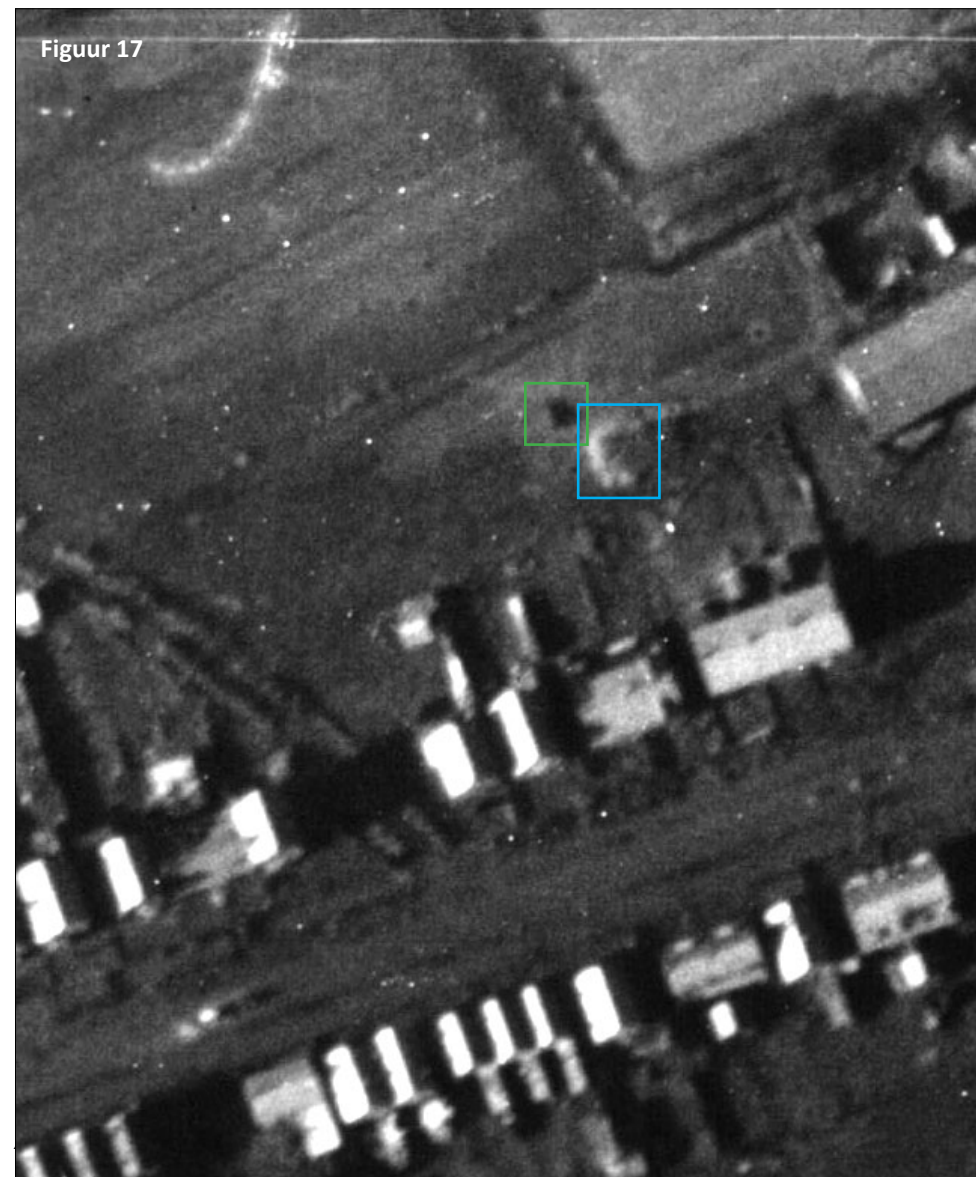
Het fotobeeld bevat een hoge mate van detail en dekt het gehele onderzoeksgebied. Er zijn geen kraters in het werkgebied van ACE zichtbaar. Het patroon van kleine kraters uit figuur 15 is goed zichtbaar. De lange loopgraaf in het werkgebied is inmiddels gevolgen met water. Ter hoogte van een bunker langs de Gerbrandystraat (hiernaast aangemerkt met de kleur blauw) is een nieuw militair bouwwerk waargenomen (aangemerkt met de kleur groen). Uit de vorm en schaduwen met rechte hoeken is te herleiden dat het om een rechthoekig gebouwtje gaat.

Ter hoogte van de vlek op de luchtfoto van 3 november 1944 (zie figuur 14) is op de foto van 9 november 1944 geen object zichtbaar. De betreffende locatie is hieronder aangemerkt met de kleur wit. Het is niet waarschijnlijk dat hier sprake is geweest van een bomkrater of militair werk.
