**VERKENNEND (WATER)BODEMONDERZOEK
TE VERBREDEN WATERGANGEN
ACKERDIJKSE POLDER 227
(GEMEENTE MIDDEN-DELFLAND)**

in opdracht van: **Hoogheemraadschap van Delfland**
contactpersoon: de heer ing. G.J. Kransse
adres: Postbus 3061
2601 DB DELFT

rapportnummer: NC14040112b
omvang rapportage: 22 pagina's (excl. bijlagen)
projectleider: drs. R.R. Heeres
datum: 14 augustus 2014
versie: concept

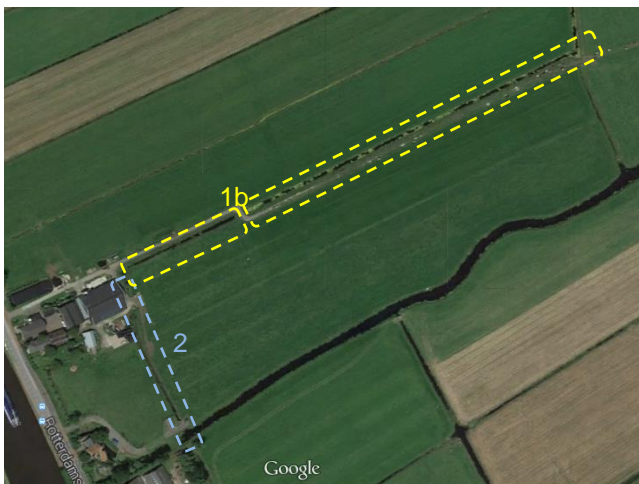
Figuur 1: luchtfoto ligging watergangen

De onderzoekslocatie betreft een tweetal watergangen aan de achterzijde van de Rotterdamseweg 227 (Veehouderij) te Schipluiden. Deze watergangen worden met 2 meter verbreed. De te verbreden watergangen liggen aaneengesloten en zijn onderdeel van hetzelfde watersysteem.

Watergang 1b heeft een lengte van ca. 380 meter en watergang 2 is ca. 120 meter lang. In beide watergangen bevindt zich een gronddam met duiker. Watergang 1b wordt aan de zuidzijde 2 meter verbreed. Watergang 2 wordt aan de oostzijde 2 meter verbreed.

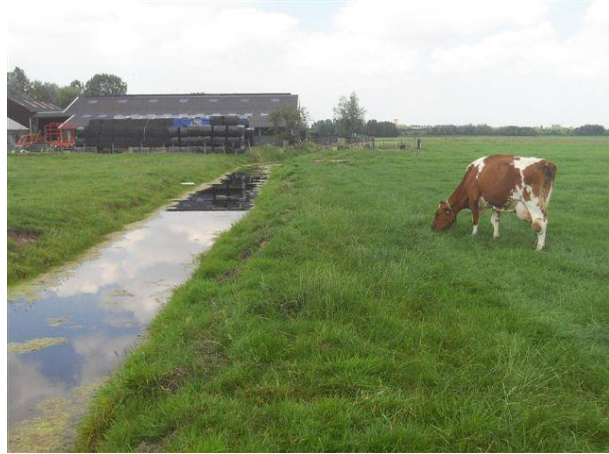
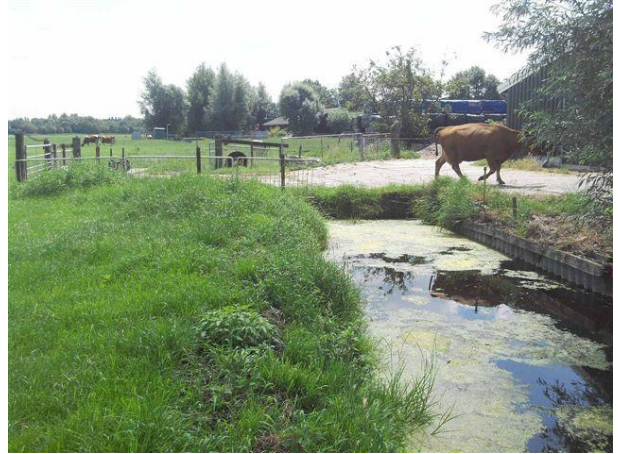
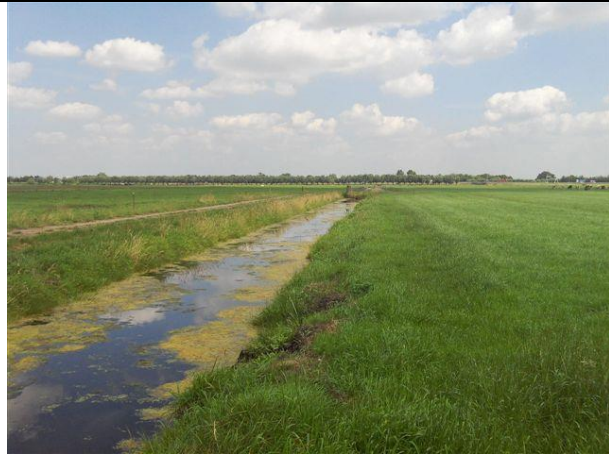
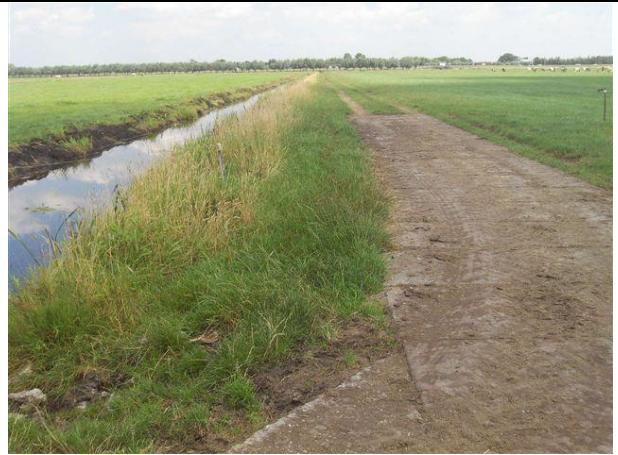
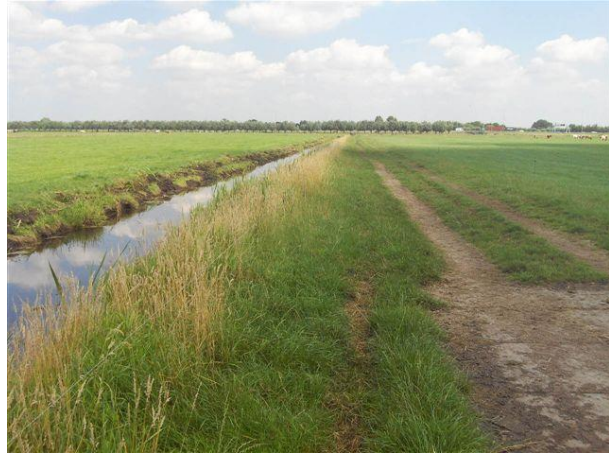
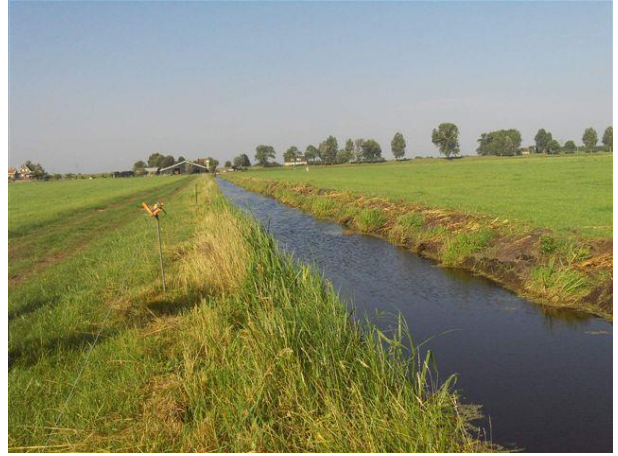
Locatiefoto's

Voorafgaand aan de bemonstering is er een veldinspectie uitgevoerd bestaande uit een inventarisatie naar asbestverdachte omstandigheden op of direct aangrenzend aan de onderzoekslocatie. Bij de inspectie is specifiek aandacht besteed aan de aanwezigheid van asbestverdachte materialen in toepassingen (o.a. beschoeiing, overhangende dakelementen, puinpaden e.d.). Tijdens de locatie-inspectie is een asbestverdachte beschoeiing aangetroffen. De asbestverdachte beschoeiing is aangetroffen aan de westzijde van de watergang 2, direct ten noorden van de gronddam aan de achterzijde van de boerderij aan de Rotterdamseweg 227. De beschoeiing lijkt intact waardoor er niet direct reden is om aan te nemen dat de waterbodem ter plaatse verontreinigd is met stukjes asbestplaatmateriaal en/of asbestvezels.

De bij de inspectie van de locatie aangetroffen asbestverdachte beschoeiing lijkt intact. Hierdoor is er niet direct reden om aan te nemen dat de waterbodem ter plaatse verontreinigd is met stukjes asbestplaatmateriaal en/of asbestvezels. Onderzoek naar de aanwezigheid van asbest in de waterbodem maakt geen onderdeel uit van de scope van onderhavig onderzoek.

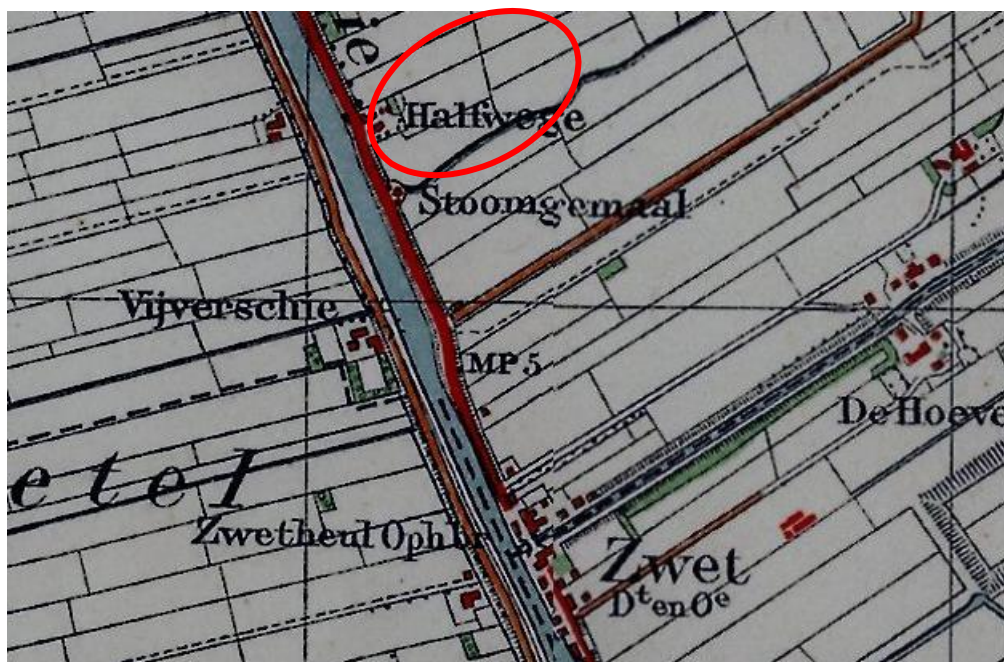
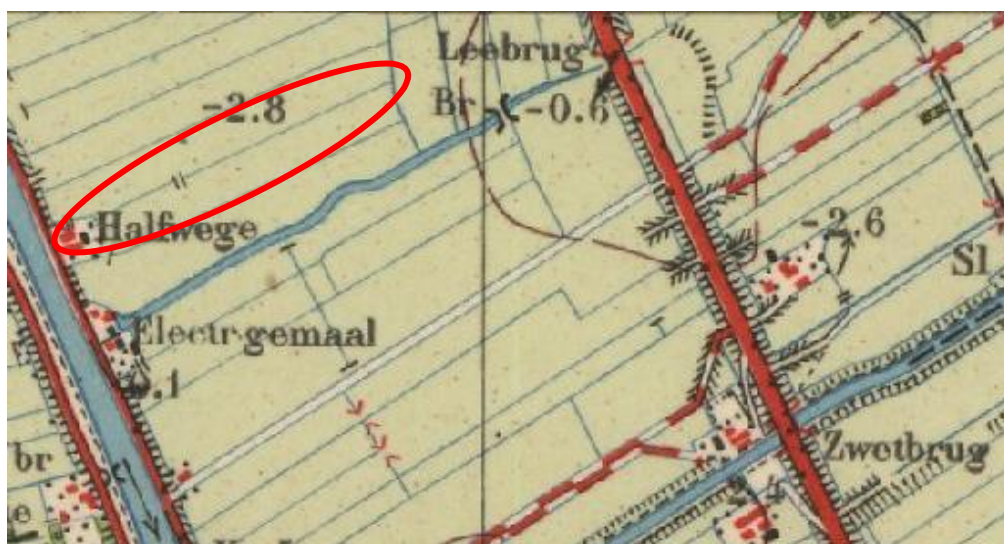
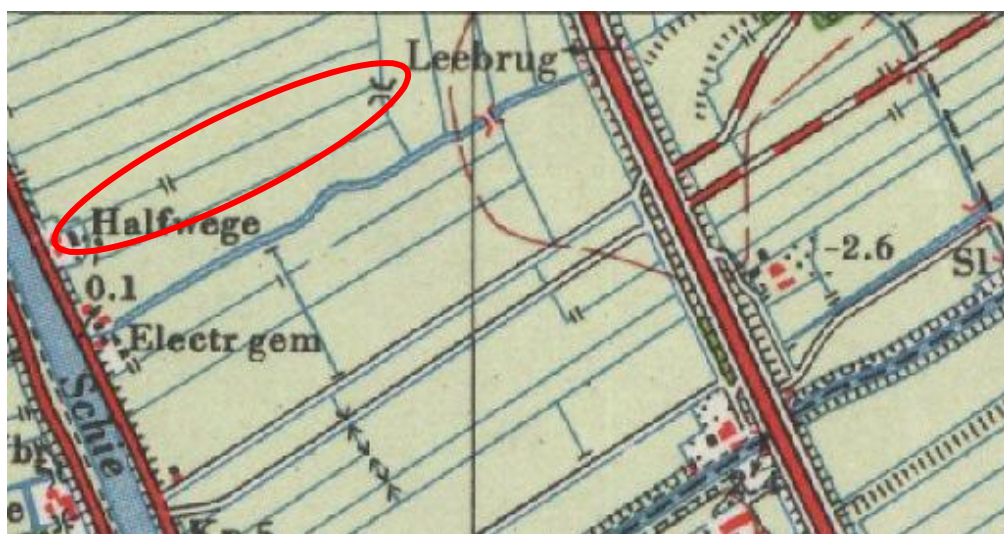
HISTORISCH KAARTMATERIAAL

In de bijlage 9 zijn uitsneden uit de diverse kaarten uit de periode 1925 – 1995 opgenomen (www.watwaswaar.nl). Uit dit kaartmateriaal valt op te maken dat de situatie op de onderzoekslocatie door de jaren in voornoemde periode niet of nauwelijks is gewijzigd.

Op de kaart met daarop de situatie in 1925 zijn de boerderij en de te onderzoeken watergangen ter hoogte van de Rotterdamseweg 227 reeds aanwezig. In 1925 is ook het stoomgemaal (Rotterdamseweg 229) al aanwezig. Het stoomgemaal moet in de periode tussen 1925 en 1940 vervangen zijn door een elektrisch gemaal. Uit archiefonderzoek zijn niet veel gegevens achterhaald met betrekking tot het huidige gemaal van de Ackerdijkse Polder aan de Rotterdamseweg 229. Uit
