**Volledige asbestinventarisatie type (A)  
t.b.v. sloop schuur  
Domineespaadje 1  
Hummelo**

**Projectnummer: I15197**

## Asbestinventarisatierapport conform SC540

Projectnummer: I15197  
 Versie: 01  
 Locatieadres: Domineespaadje 1  
 Postcode, plaats: 6999 AH Hummelo  
 Bouwkundige eenheid: Schuur

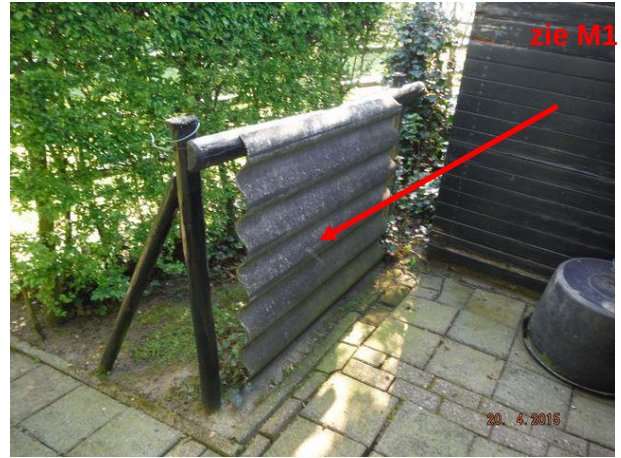
| Foto | Mon-ster | Locatie | Omschrijving | Oppervlakte (m <sup>2</sup> ) | Asbest soort | Asbest massa % | Vezel-verbinding * | Bevestiging | Bereikbaarheid | Conditie ** | Risico-klasse + B/C*** |
|---|---|---|---|---|---|---|---|---|---|---|---|
| 2 | zie M1 | achter schuur | golfplaat | 1,2 m <sup>2</sup> | chrysotiel | 10-15 | HG | geklemd | goed | M / - | 2B |

2. Geklemde golfplaat achter de schuur.

- De golfplaten op het dak van de schuur zijn asbesthoudend en moeten, bij sanering, onder risicoklasse 2 worden verwijderd.
- De golfplaat achter de schuur is asbesthoudend en moet, bij sanering, onder risicoklasse 2 worden verwijderd.
