**TNO-rapport**

**2005-CVB-R0416**

**Bepaling van de brandwerendheid volgens  
NEN-EN 1634-1:2001 in samenhang met  
NEN 6069: 2005 van een brandwerend rolgordijn;  
type BD 60-90-120**

| Datum | December 2005 |

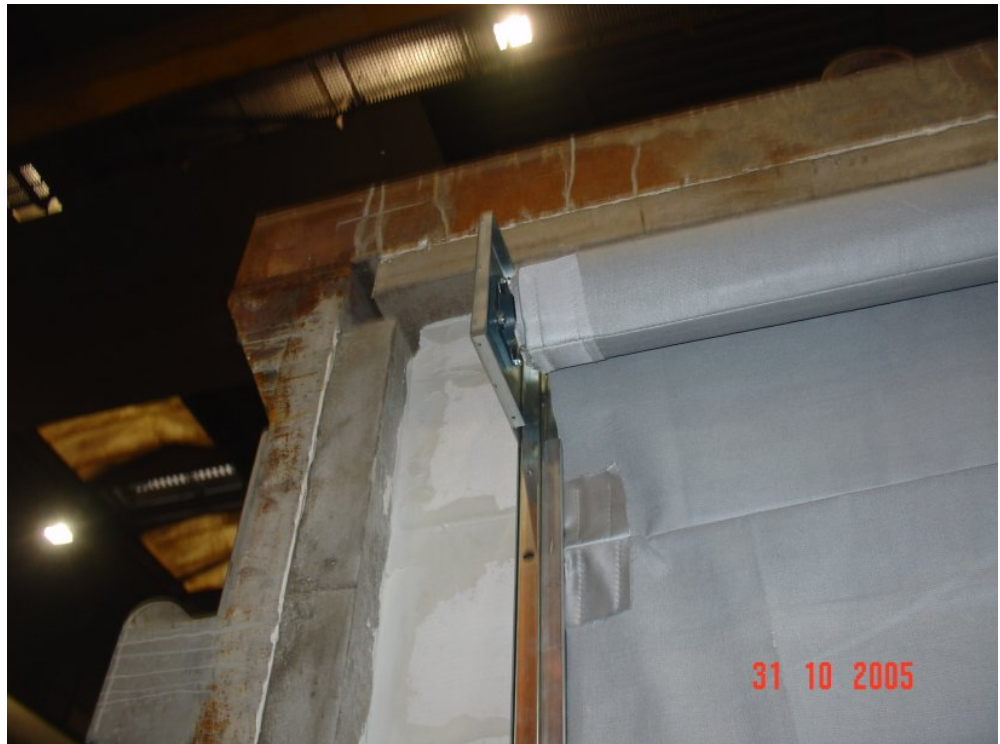
Foto 1: Zijgeleiding en consoles.

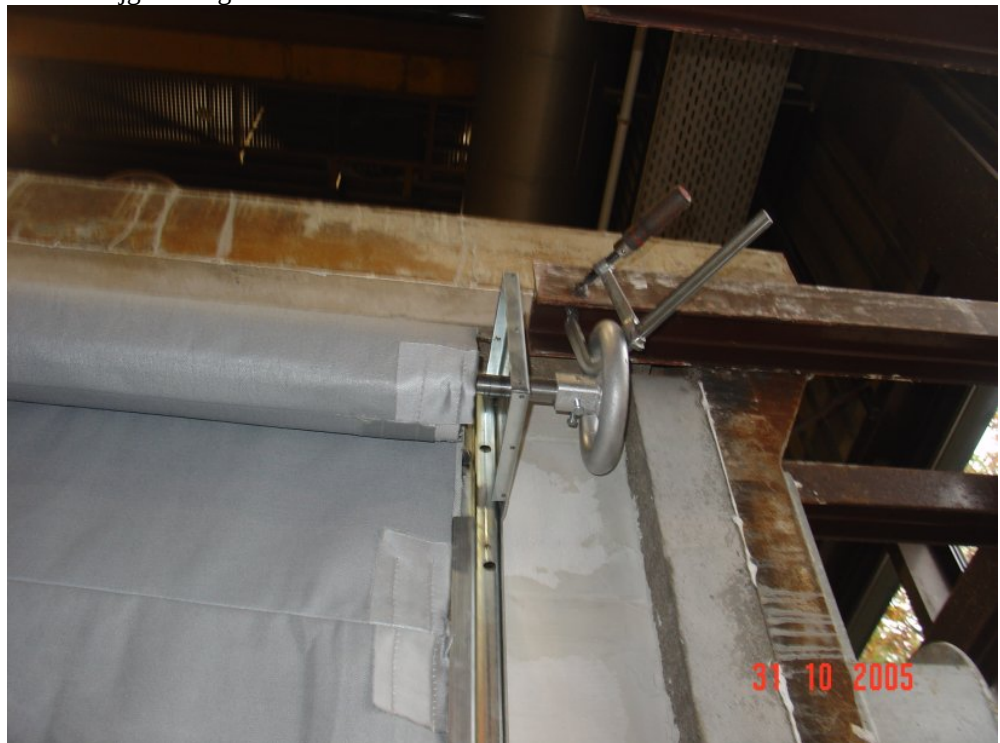
Foto 2: Ophangsysteem en motoraansluiting voor de rol.

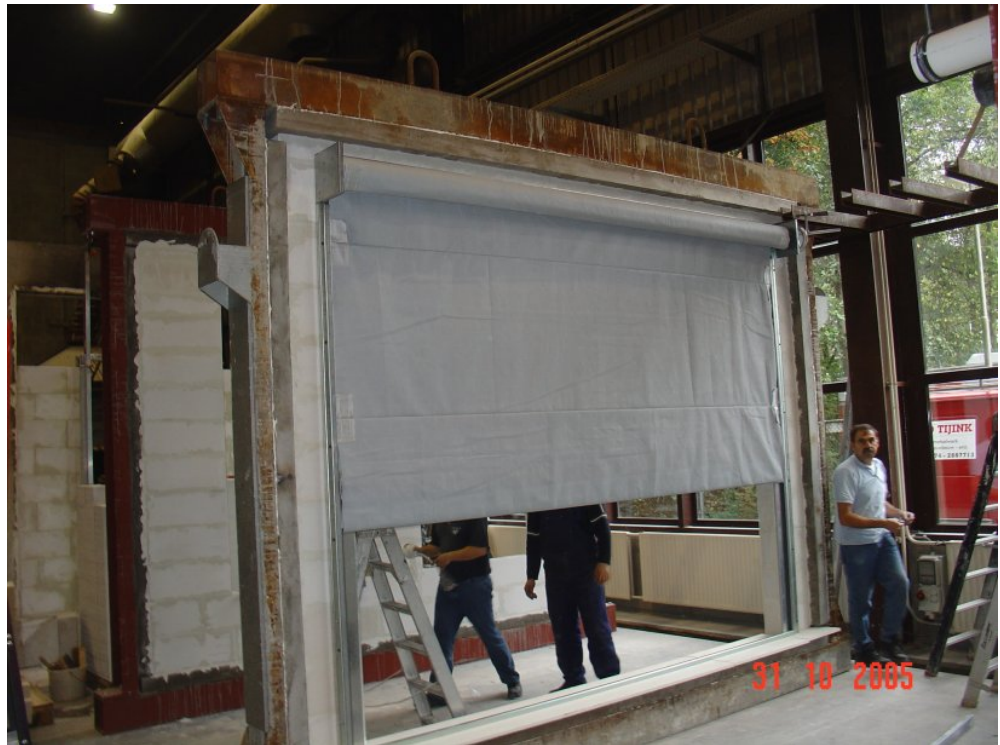
Foto 3: Overzicht brandscherm half afgerold.

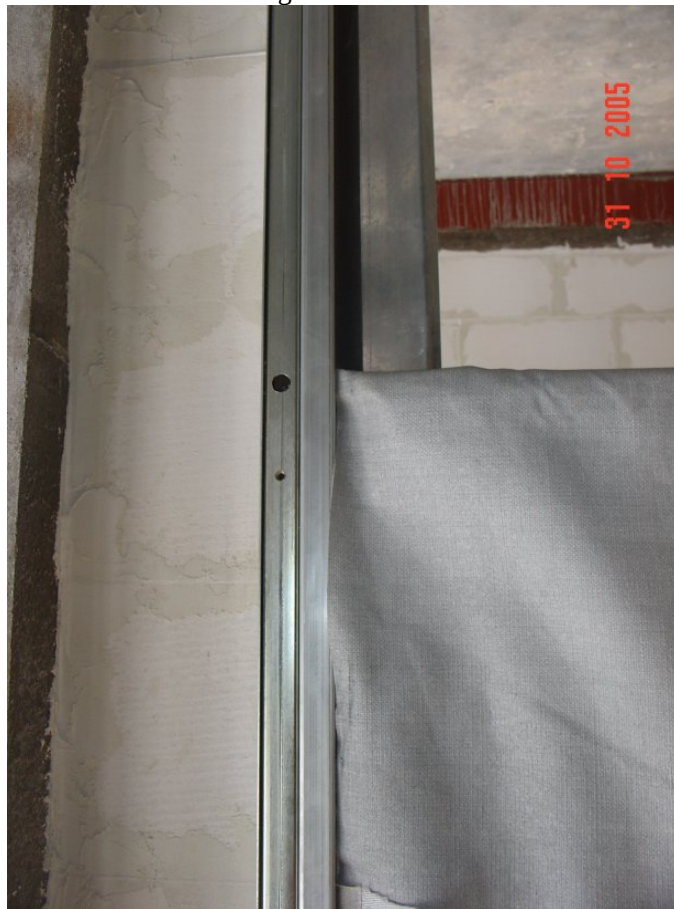
Foto 4: Detail doek tussen geleiding.

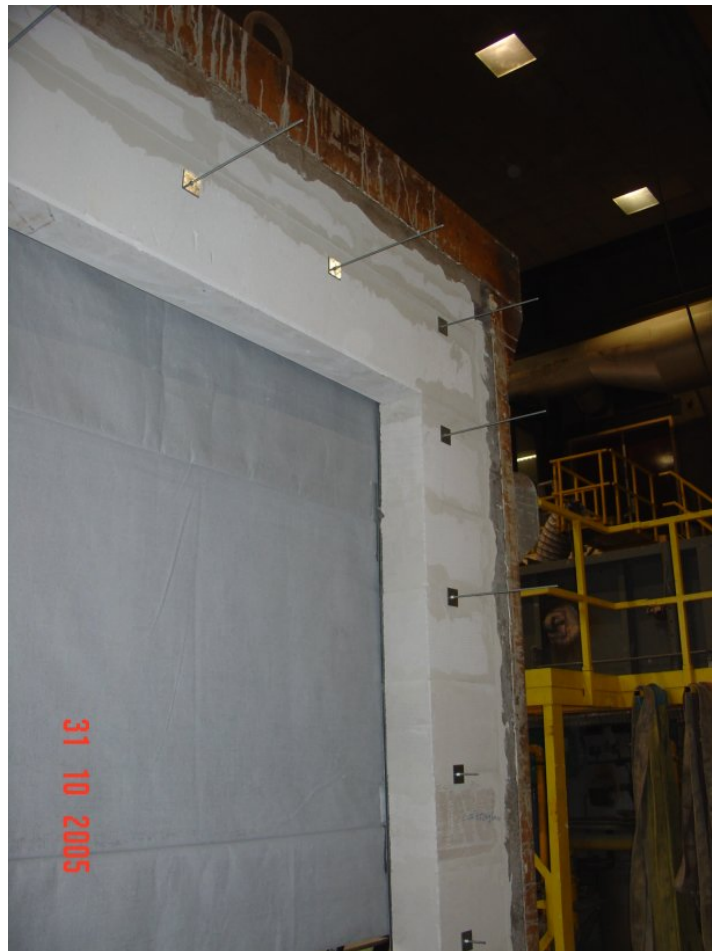
Foto 5: Bevestiging met draadeinden.

In de praktijk zijn dit schroeven Ø 4,5 x 60 mm. Bij de beproeving is dit om proeftechnische redenen anders uitgevoerd.

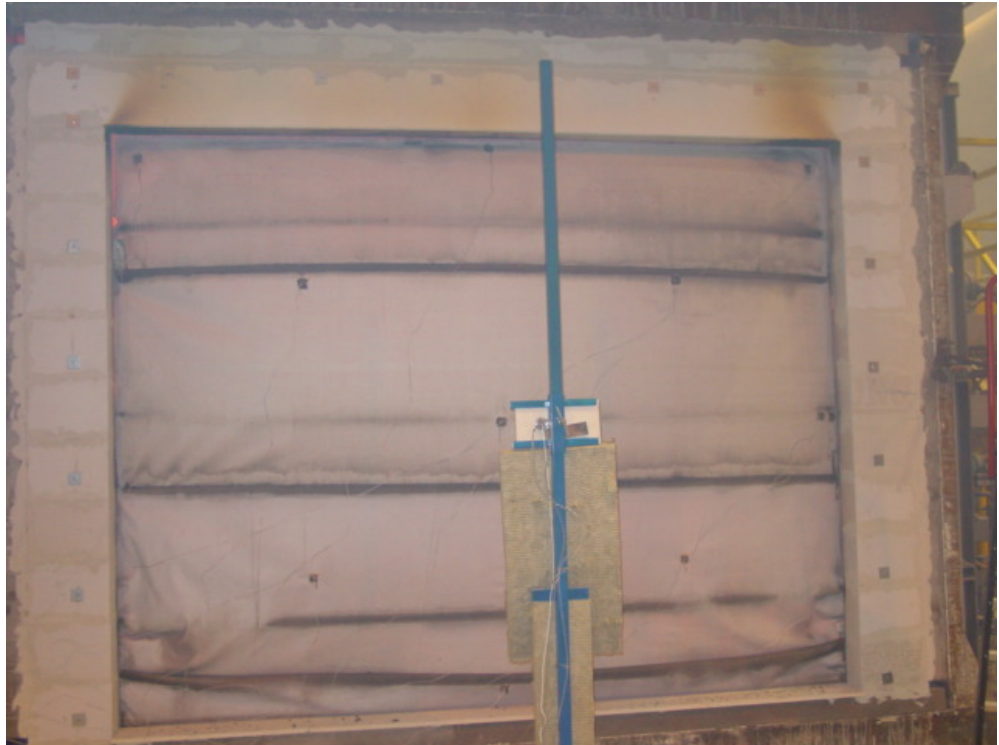
Foto 7: Brandscherm tijdens de proef na 60 minuten.

| Tijd<br>[min] | | Waarneming |
|---|---|---|
| 60 | N | foto detail D |

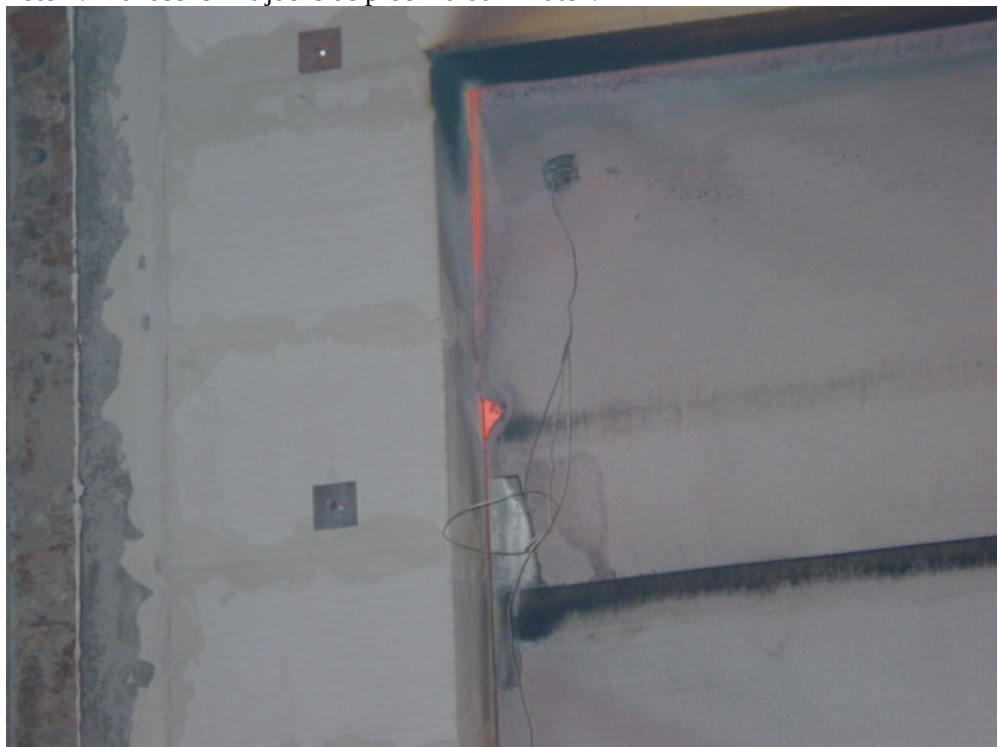
Foto 8: Detail opening aan linkerzijde van het doek.

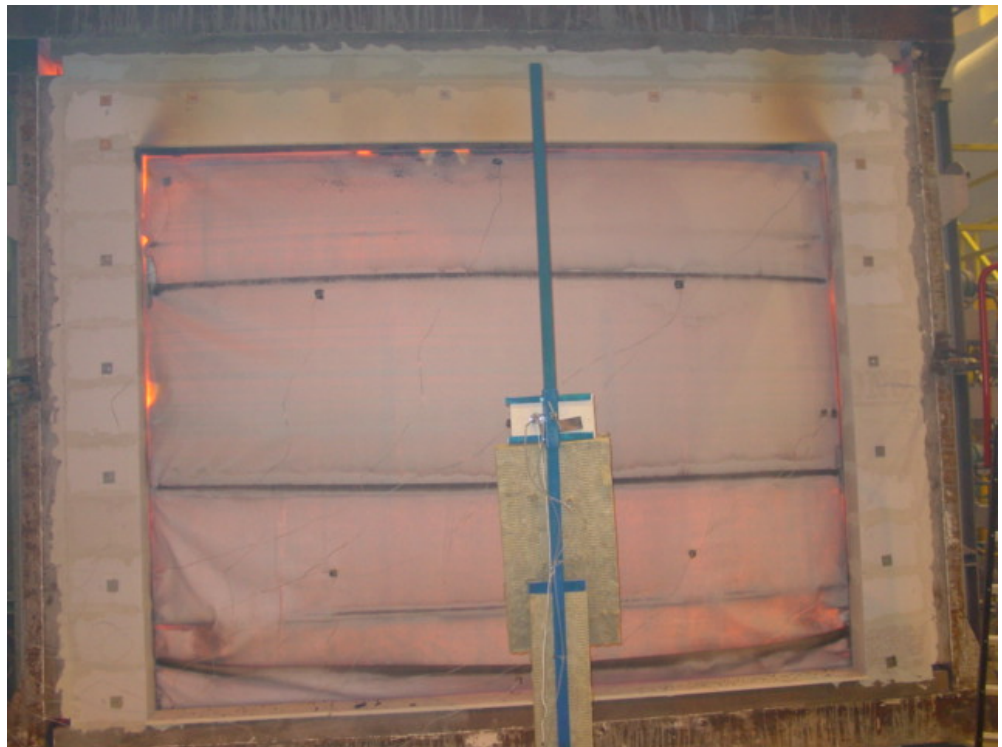
Foto 9: Brandscherm tegen einde van de proef ca 120 minuten.

| Tijd<br>[min] | | Waarneming |
|---|---|---|
| 120 | N | Vlammen zichtbaar gedurende 6 à 8 s bij pos. E. |

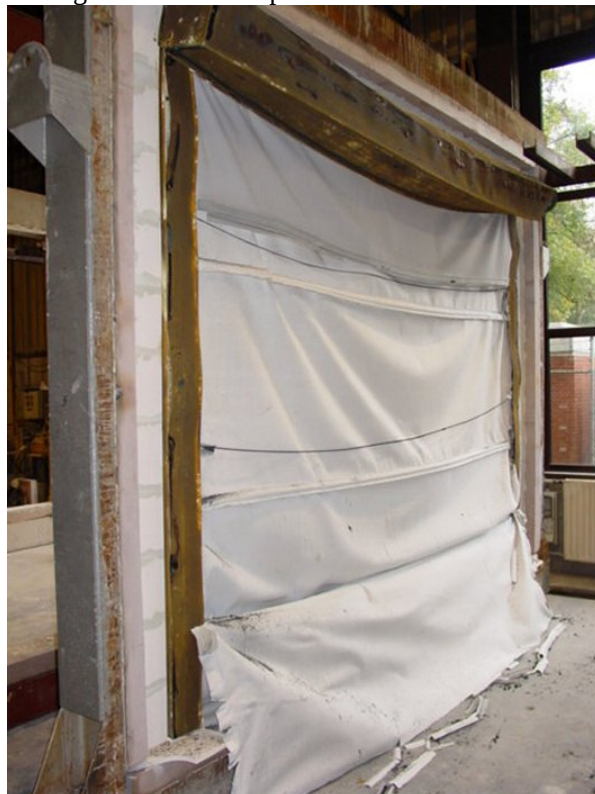
Foto 10: Vuurzijde brandscherm na de proef.
