## **Veiligheidstoets**

### **Boezemkaden Heerhugowaard**

Nader onderzoek en hertoetsing 2014

Technisch oordeel + Beheerdersoordeel

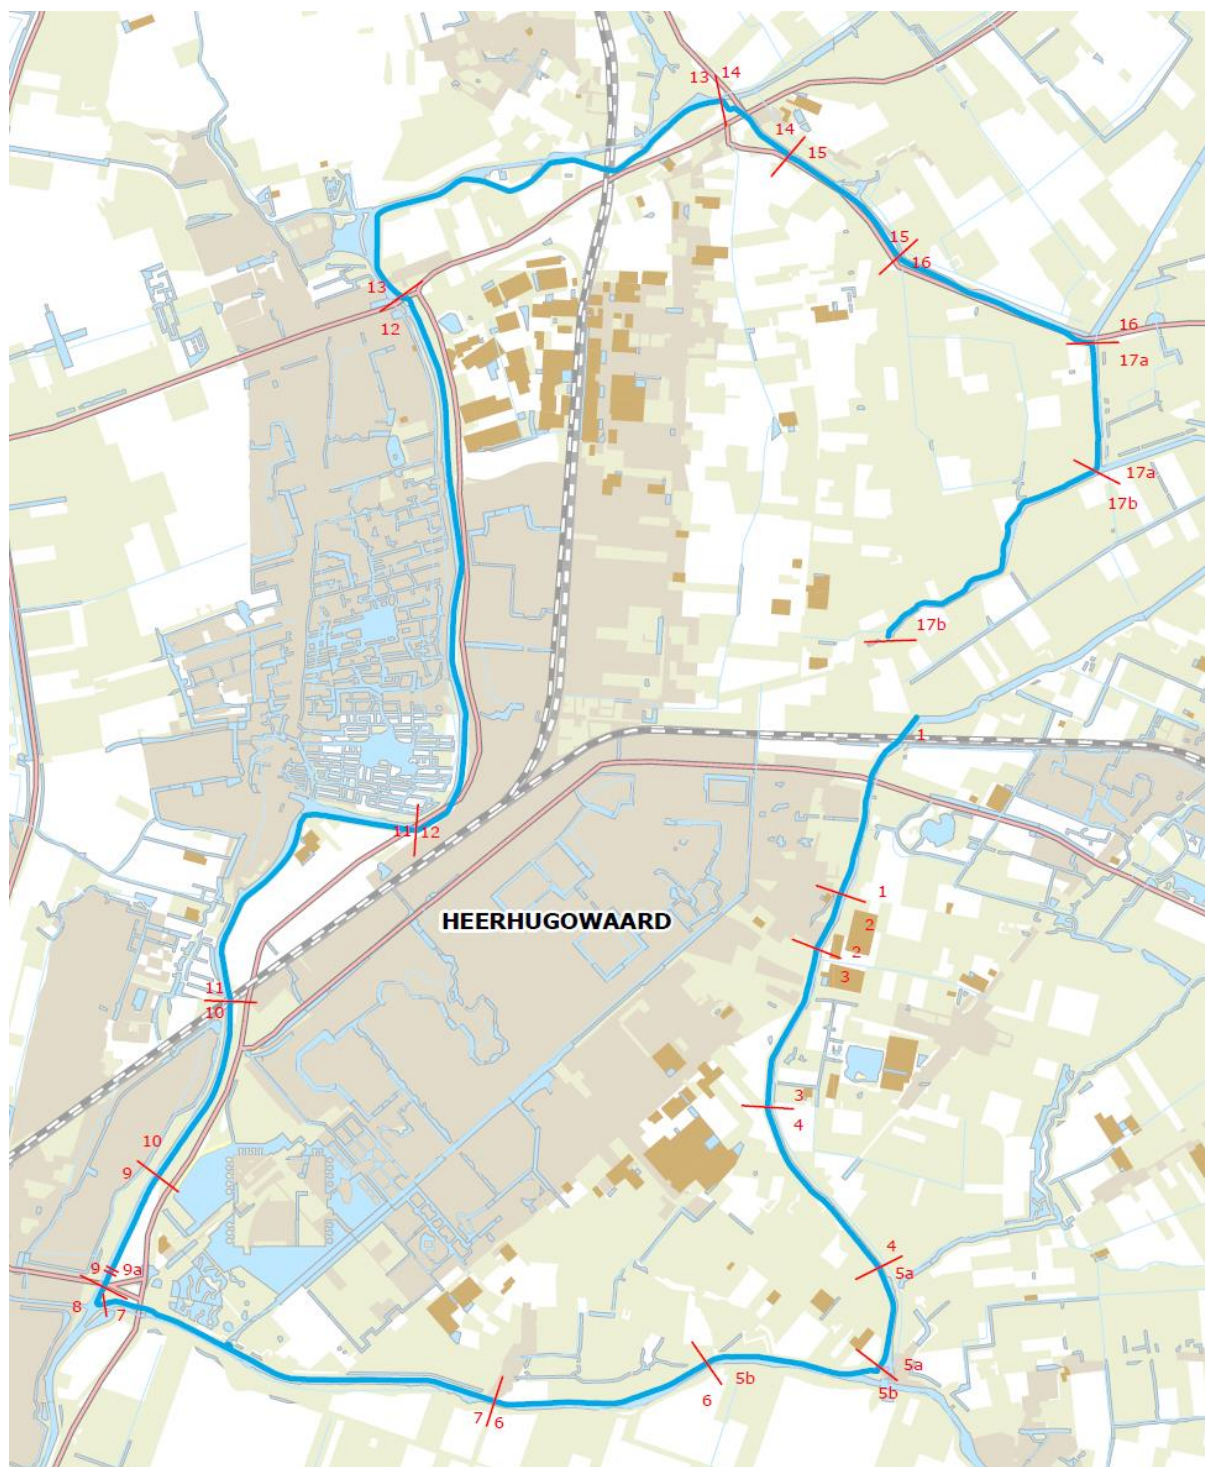
Figuur 1: Sectie-indeling

Voor de toetsing is de polder van Heerhugowaard opgedeeld in 17 hoofdsecties. Binnen drie secties is nog een sub-indeling gemaakt. In tabel 1 en Figuur 1 is de sectie-indeling weergegeven.

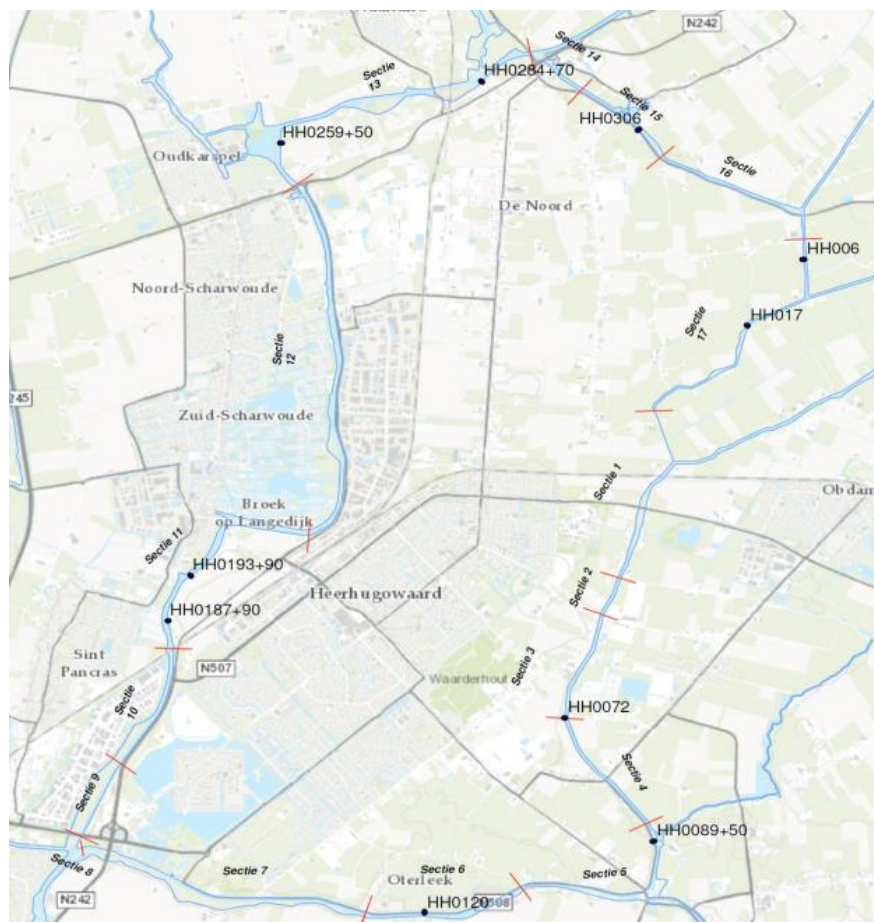
Figuur 3: Locaties peilbuisraaien meting stijghoogte 2014

In 2014 zijn in de polder Heerhugowaard 10 meetraaien ingericht met in totaal 30 peilbuizen voor meting van de stijghoogte in de holocene zandlagen onder het afdekkend pakket. De onderzoek locaties zijn weergegeven in Figuur 3. De peilbuizen zijn gedurende 6 weken 1 keer per week uitgelezen.
