## SOUBURG-NOORD, HOF VLUGTENBURG

**Bijlagen bij het bestemmingsplan  
gemeente Vlissingen**

Vlissingen  
Souburg-Noord, Hof Vlugtenburg  
NL.IMRO.0718.BPOS04-VO01  
VL4010

1 september 2015

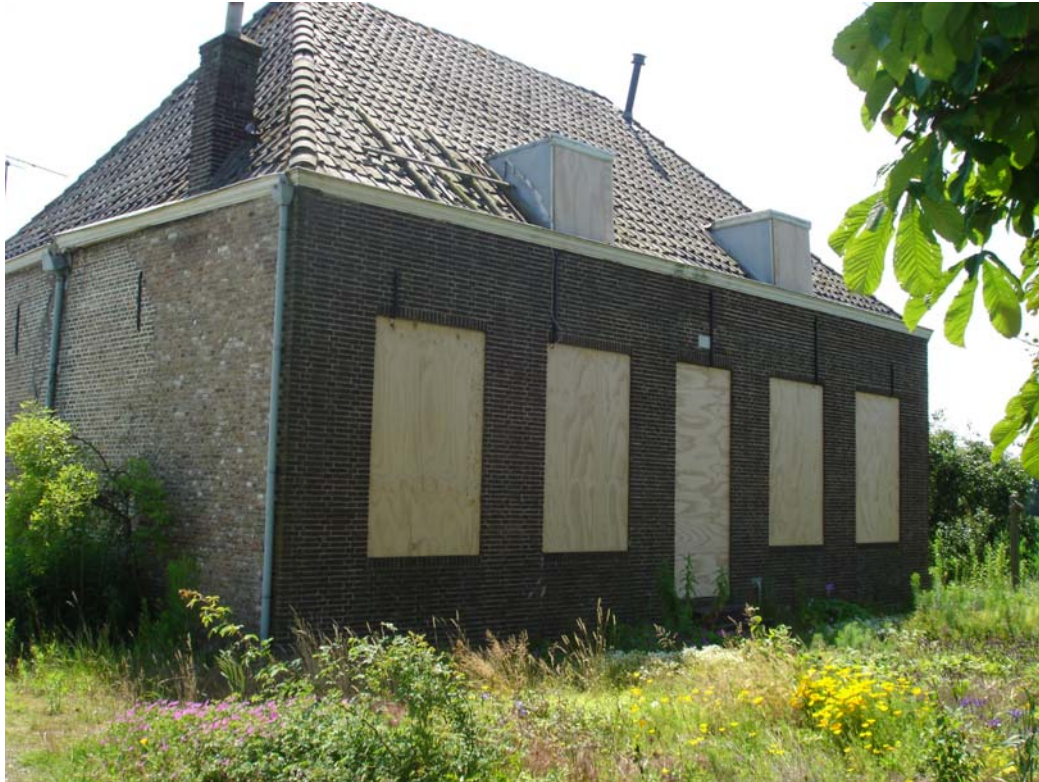
*De voorgevel anno 2012*

Boven de voordeur van de boerenwoning is een steentje met de tekst "M.F Brouwer 1829" ingemetseld in de na de oorlog nieuw opgetrokken voorgevel. Deze gevel is gemetseld in een afwijkende steen en ingetand in de originele zijgevels. Naast de voordeur bevinden zich aan beide zijde twee schuiframen. Voor de deur ligt een stoep en boven de deur zit een bovenlicht.

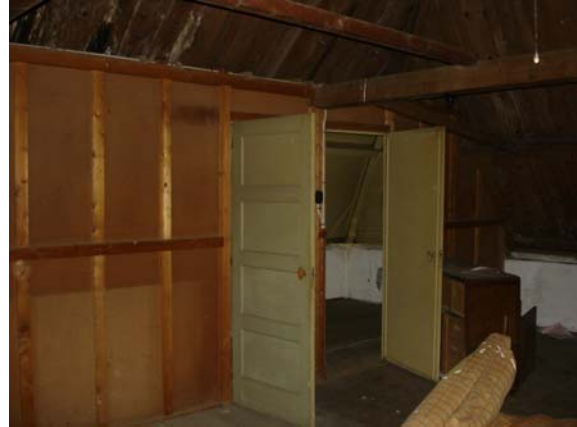
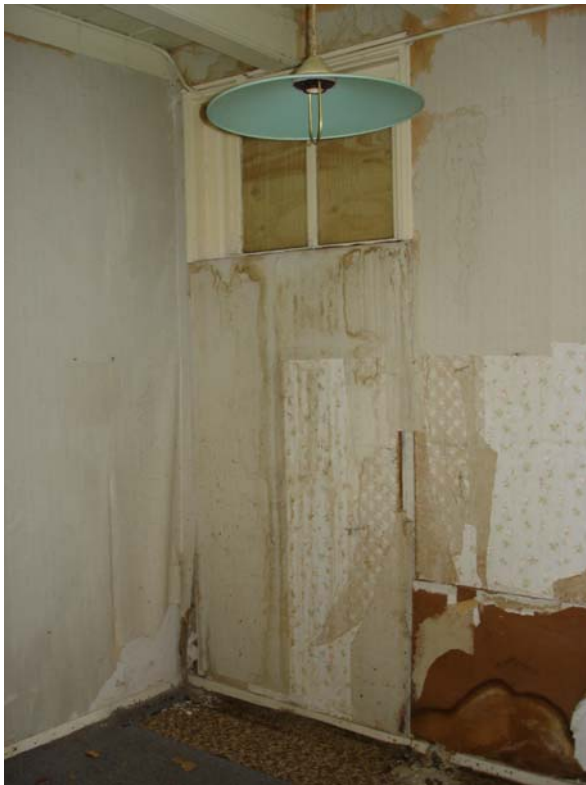
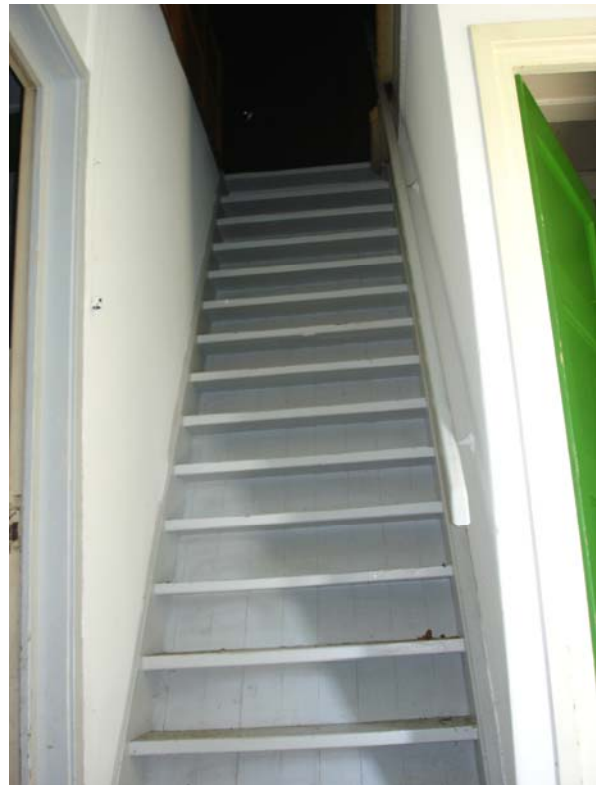
*Slaap"kamer" op de graanzolder*

*De achterdeur, dichtgezet vanaf de binnenzijde*

*De steile trap naar zolder*

De kwaliteit van de woning is redelijk te noemen. De gevels van de woning vertonen weinig scheurvorming behalve boven de waterput tegen de zijgevel (over de volledige hoogte) en een "zonk" in de achtergevel van de woning. Het metselwerk van ijsselsteen zal her en der ingeboet moeten worden en voegwerk waar nodig vervangen. De kozijnen zijn niet goed zichtbaar door de aftimmeringen maar dergelijke elementen zijn óf te restaureren of opnieuw te maken. De luiken ontbreken aan de woning (opgeslagen in het wagenhuis?).

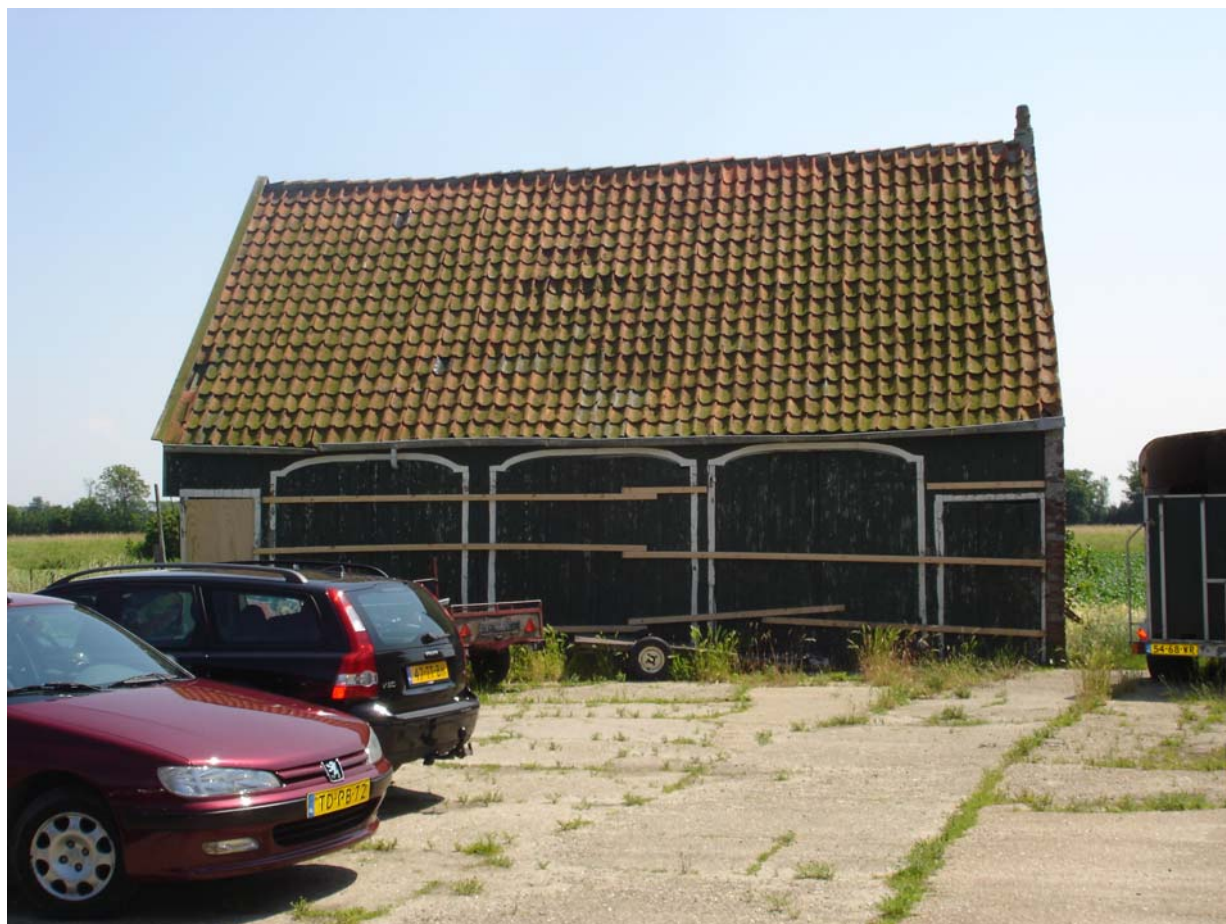
*Aanzicht koetshuis/wagenshuur*

Het koetshuis c.q. de wagenshuur was niet toegankelijk tijdens het bezoek. De houten voorgevel en stenen zij en achter- gevels zijn dichtgezet. Het wagenhuis dient nodig gerestaureerd te worden. Zodra een gat in het pannendak valt zal het verval snel om zich heen grijpen. Het pannendak vertoont al ontbrekende en onderuit zakkende pannen. Een zware storm kan aanzienlijke schade veroorzaken waarna dit wagenhuis verloren kan gaan. Stempelen en het aanbrengen van een evt. nooddak kan de tijd nog even rekken.
