Ontwerp bestemmingsplan 'Buitengebied - Landgoed Lammerenburgweg'

| <b>titel</b> | Bijlagenboek Ontwerpbestemmingsplan 'Buitengebied - Landgoed Lammerenburgweg' |

# LANDGOED LAMMERENBURGWEG OVERGANG VLISSINGEN - KOUDEKERKE LANDSCHAPSVISIE EN INRICHTINGSPLAN

# INRICHTINGSPLAN LANDGOED LAMMERENBURGWEG - VLISSINGEN

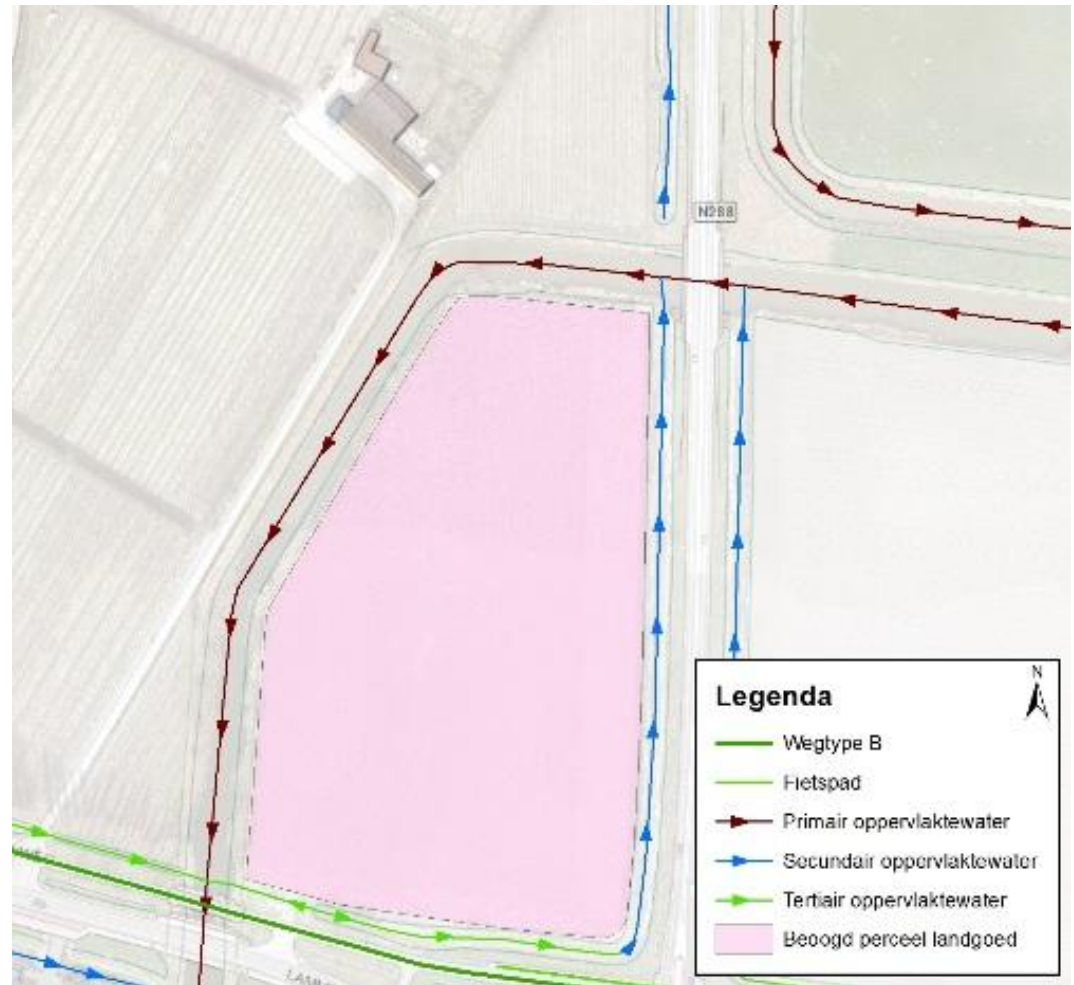
- West- en noordzijde perceel: primair oppervlaktewater Meliskerkse watergang
- Zomer en winterpeil: 1.50- NAP (maaiveld=ca NAP)
- Eis waterschap: toename verharding / bebouwing -> extra waterberging creëren
- Wens waterschap: extra berging creëren langs waterloop door verflauwen van de (nu te steile) oevers.

Legger oppervlaktewateren Waterschap Scheldestromen

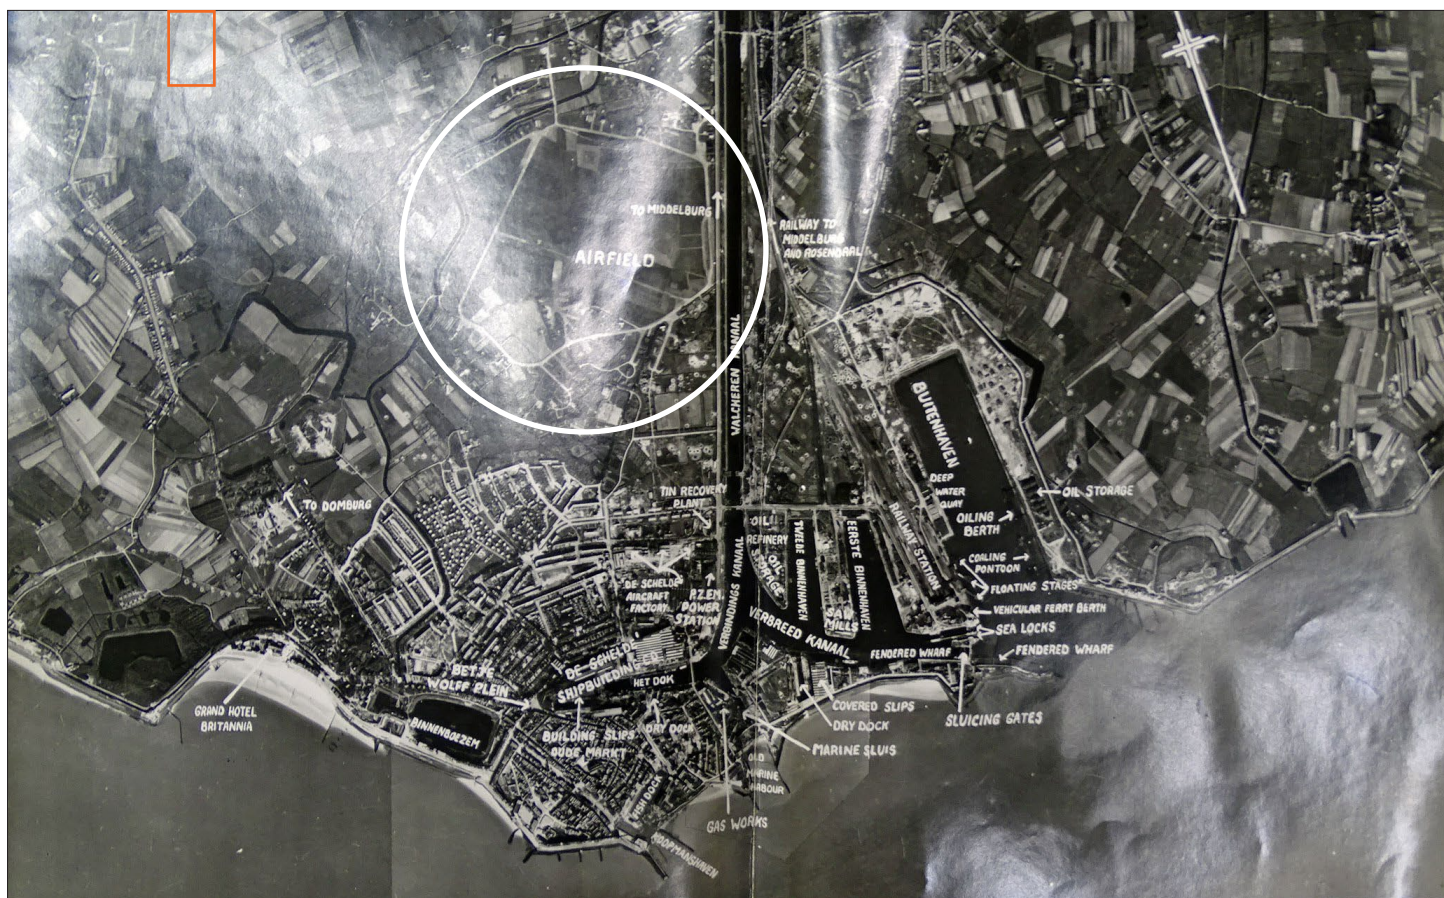
**Figuur 3** Luchtfotomozaïek met locatie voormalig militair vliegveld, aangemerkt door Expload met een witte cirkel. Het huidige onderzoeksgebied is indicatief ingetekend met een oranje rechthoek.

Dossier WO 252/397 bevat een luchtfotomozaïek met de ligging van het militaire vliegveld in WO-II (zie [figuur 3](#), volgende pagina).

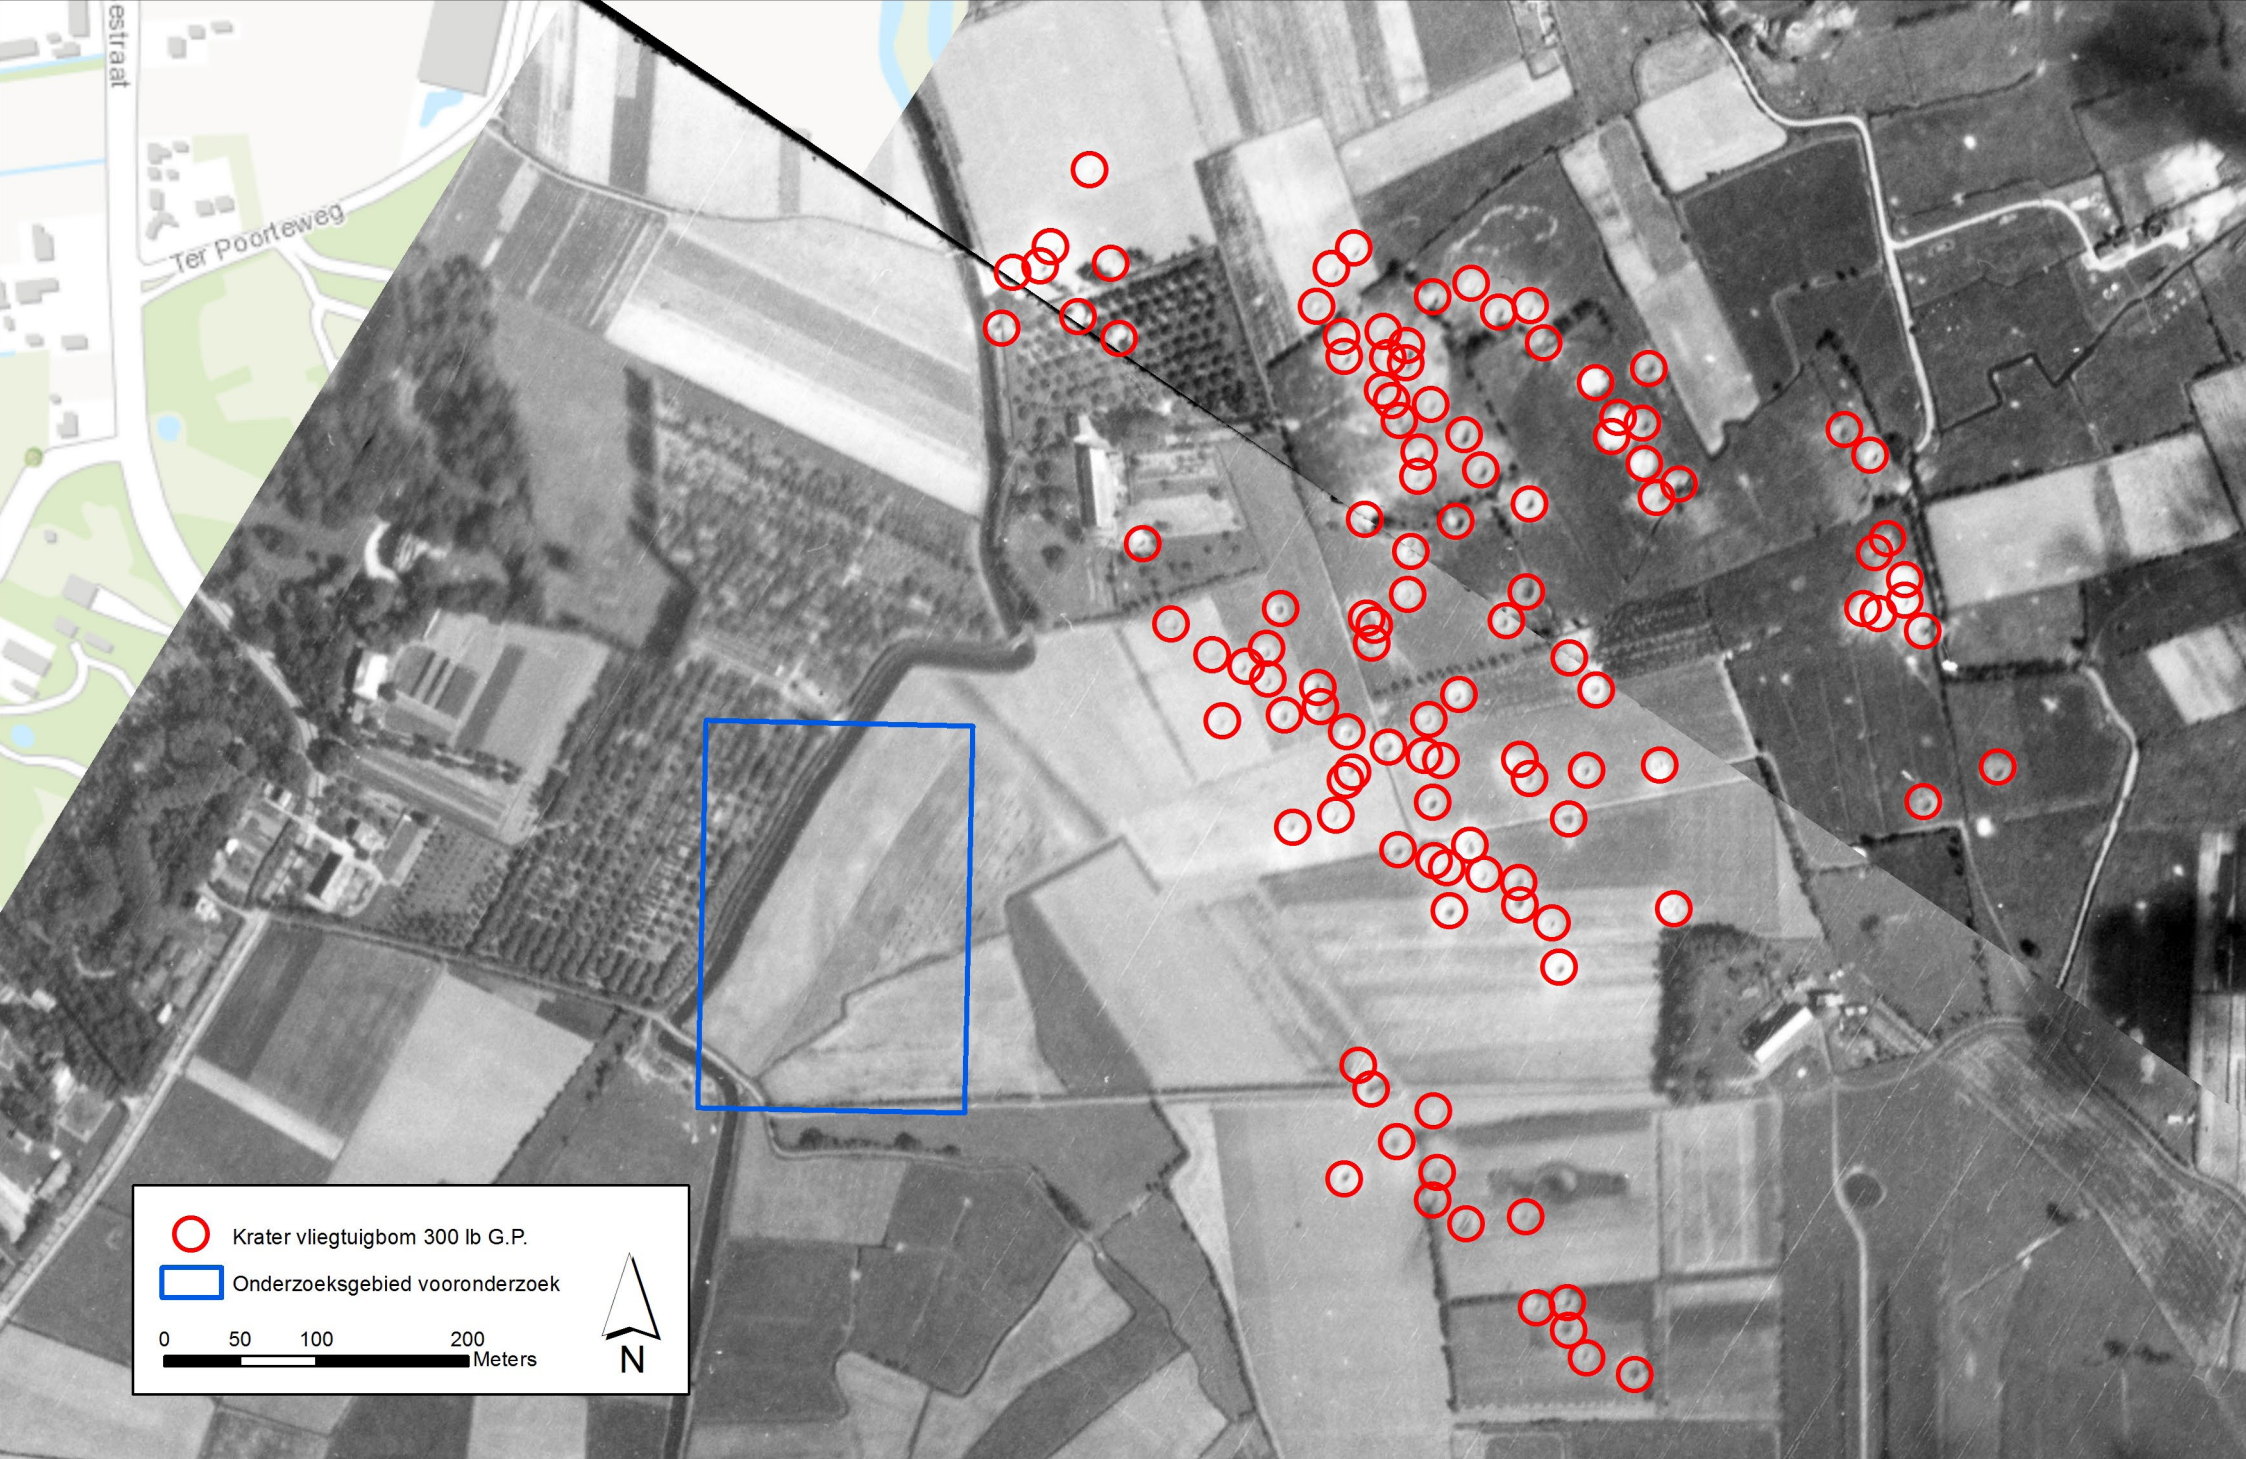
De luchtfoto's zijn geïnterpreteerd op de schade aan het landschap uit WO-II en op de aanwezigheid van militaire werken. Er zijn in het onderzoeksgebied en in een straal van 100 m rondom het onderzoeksgebied geen militaire werken waargenomen. Wel is ten NO-O-ZO van het onderzoeksgebied een kraterpatroon zichtbaar op de luchtfoto's van augustus 1943, dat overeenkomt met het inslagenpatroon op de aanvalsfoto in [figuur 2](#). De bominslagen in de nabijheid van het onderzoeksgebied zijn afgebeeld in [figuur 4](#) op de volgende pagina. Op de luchtfoto's zijn circa 113 kraters van 300 lb G.P. vliegtuigbommen zichtbaar, die in een globale lijn liggen van ZO-NW. Het patroon ligt op een minimale afstand van 147 m van de NO hoek van het huidige onderzoeksgebied.

**Figuur 4** Kraterpatroon 19 augustus 1943. Op de achtergrond luchtfoto's 3003 en 3004 van 23 augustus 1943. Linksboven een stukje huidige topografie.
