**AANVULLEND BODEMONDERZOEK TER  
PLAATSE VAN EEN DEEL (VOORMALIGE  
BEBOUWING TITUS BRANDSMA)  
VAN DE KERKHOFLAAN 2  
TE MIDDENMEER**

Projectnummer : 6443-A2  
Datum : 19 juni 2012  
Opgesteld door : ing. K. Mulder  
Gecontroleerd door : ing. M. Riem

Aanleiding : voorgaand onderzoek  
Protocol : NEN 5740  
Veldwerk : conform certificaat BRL SIKB 2000 (K26636)  
Analyses : Omegam Laboratoria bv

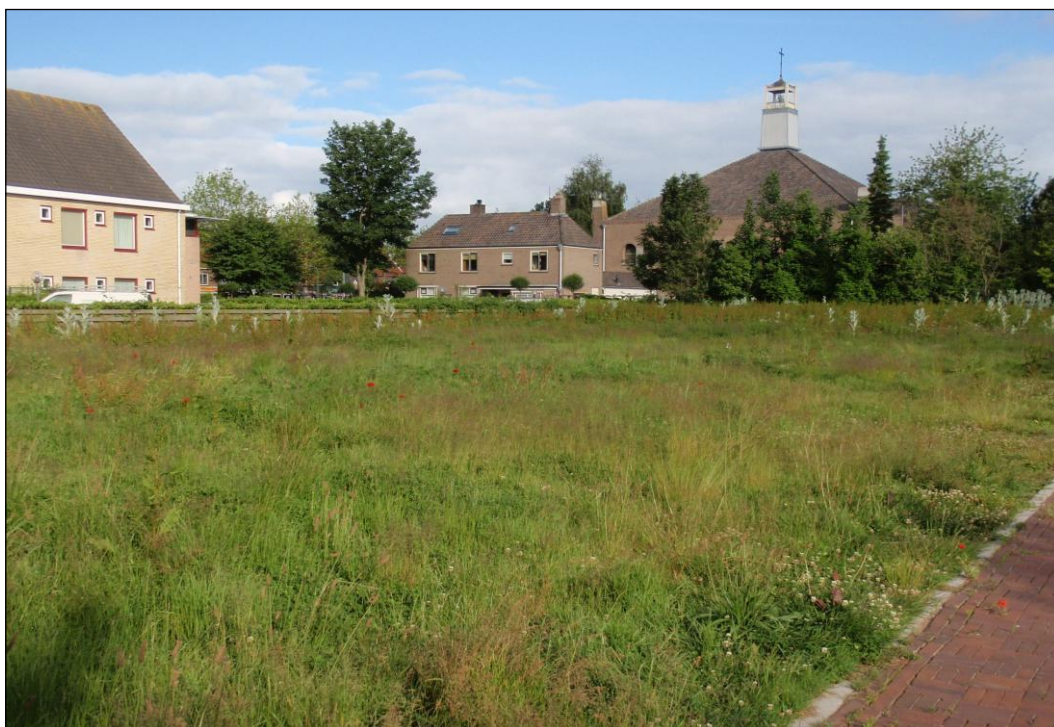
Uit het locatiebezoek/terreininspectie voorafgaand aan het uitgevoerde veldwerk blijkt dat de locatie braakliggend is en inmiddels begroeid met gras.

Een foto-overzicht van de onderzoekslocatie is weergegeven in **bijlage VI**. Op de boorpuntenkaart in **bijlage II** is vermeld vanaf welke locatie en in welke richting de foto is genomen. Opgemerkt wordt dat foto 1 is weergegeven op het voorblad.
