Actualiserend bodemonderzoek  
aan Bastion ong. te Steenbergen

**Datum:** 26 november 2015

**Projectnummer:** 20121278-1

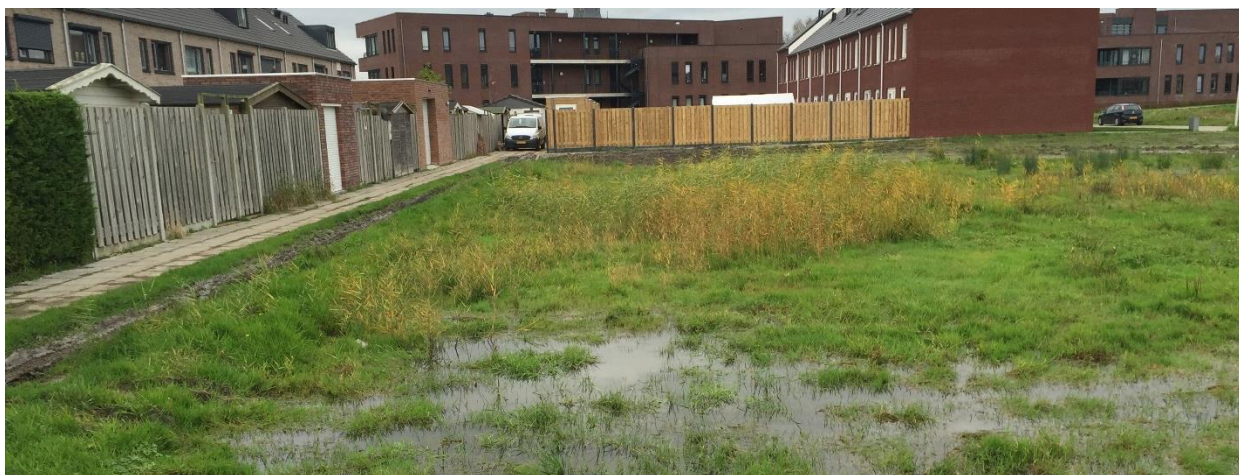
**Figuur 1: overzichtsfoto onderzoekslocatie.**

De onderzoekslocatie bevindt zich aan het Bastion ong. ten noordwesten van het centrum van Steenbergen, in de wijk Buiten de Veste. De locatie betreft een braakliggend terrein en er is geen bebouwing of verharding aanwezig. De onderzoekslocatie is drassig en plaatselijk staan plassen (hemel)water. De locatie is kadastraal bekend als gemeente Steenbergen, sectie E met nummer 713. De oppervlakte van de locatie bedraagt circa 1.620 m<sup>2</sup>. In figuur 1 is een overzichtsfoto van de onderzoekslocatie weergegeven.

Op de onderzoekslocatie vinden geen bodembedreigende bedrijfsactiviteiten plaats. Ook zijn geen verdachte locaties, zoals bijvoorbeeld boven- en/of ondergrondse brandstoftanks of ophooglagen aanwezig.
