**BMA Milieu**

**Rapportnummer** : NEN.2015.0097.2

**Datum** : 6 augustus 2015

**Verkennd bodemonderzoek  
Zuidbuurt nabij 20A  
Vlaardingen/Maassluis**

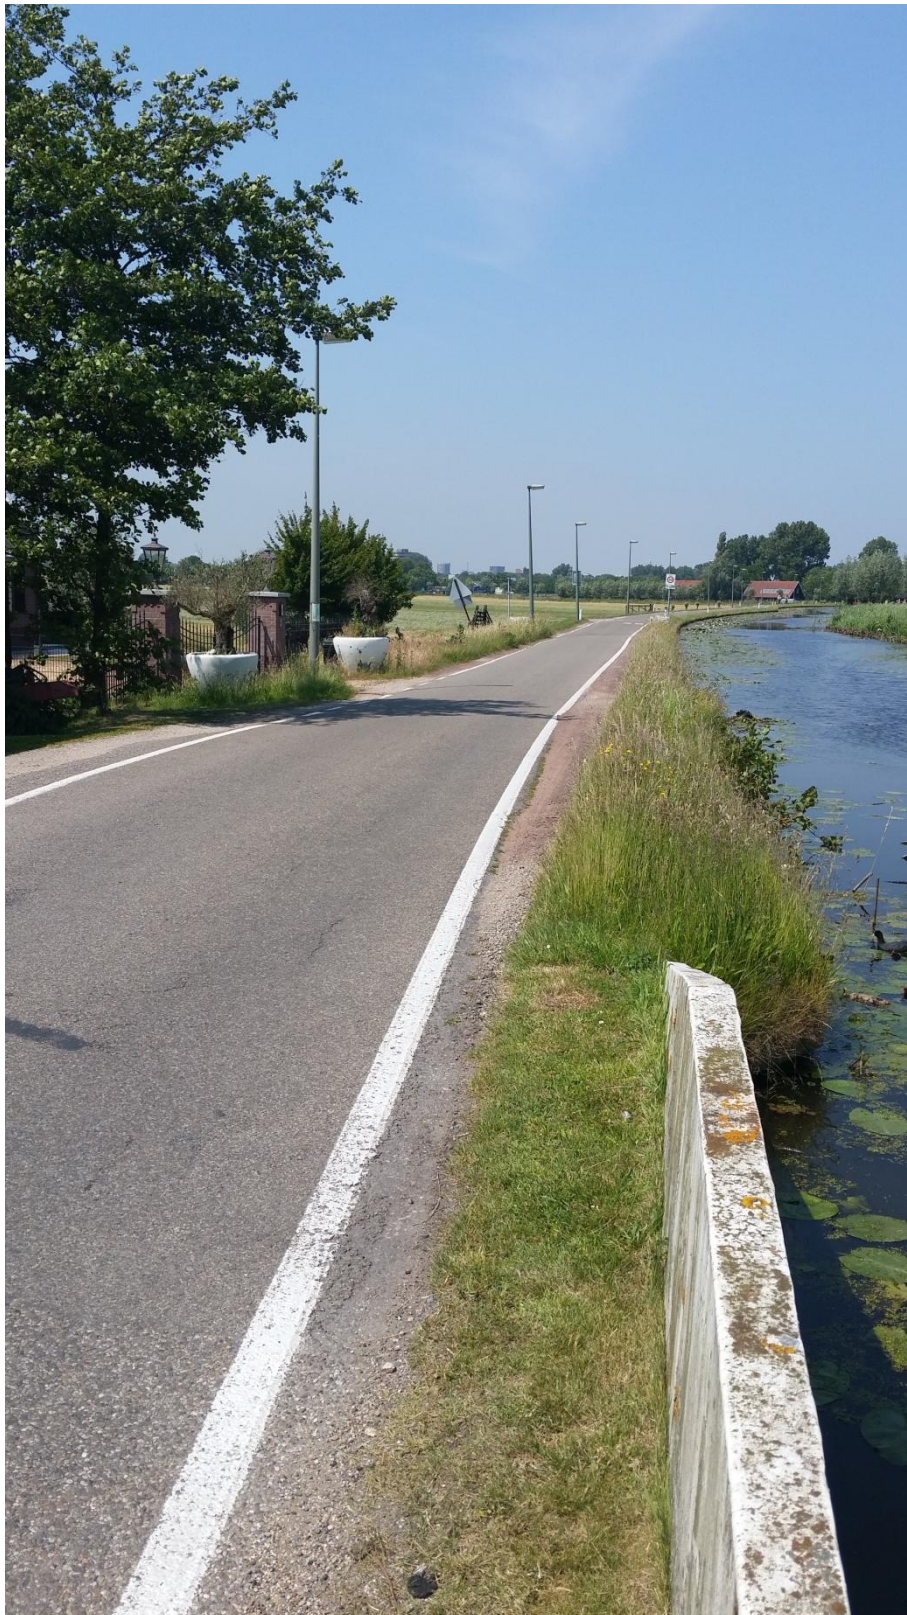
### **Fotoblad**

Het huidige bodemgebruik op de locatie betreft dijklichaam met wegverharding, berm en kade. Een foto van de locatie is opgenomen in bijlage 6.
