| Invulblad Risicoanalyse | | | | | | | | | | | | | | | | | | | HIH Engineering BV Wattstraat 10 3771 AG Barneveld | | | | | | | | | | |
| Bedrijf: | | Coöperatie De Valk Wekerom | | | | | | | | | Adres: | | Hoge Valkseweg 58 | | | | | | | | | Afdeling: | | Grondstoffen | | | | | |
| Machine: | | Vloer 25500+ | | | | | | | | | Plaats: | | Lunteren | | | | | | | | | Datum: | | 24 juni 2010 | | | | | |

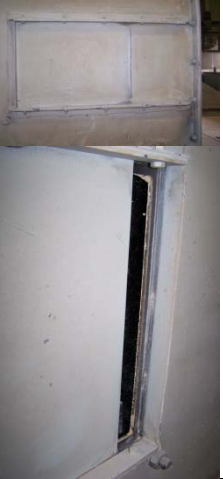
| Invulblad Risicoanalyse | | | | | | | | | | | | | | HIH Engineering BV Wattstraat 10 3771 AG Barneveld | | | | | | | | | |
|---|---|---|---|---|---|---|---|---|---|---|---|---|---|---|---|---|---|---|---|---|---|---|---|
| 42 | | | Klep openen bij in bedrijf zijnde elevator | Verschillende draaiende delen bereikbaar; intrekgevaar, amputatiegevaar | 2 | 1 | 2 | 1 | 5 | | | Luik vastzetten met bouten (niet te openen zonder gereedschap)<br><br>Schriftelijke instructie: over veilig onderhoud (o.a. veilig stellen machine, terugplaatsen luik + bevestiging) | Risico gereduceerd, maar blijft aanwezig als instructie niet wordt opgevolgd | 2 | 1 | 1 | 1 | 3 | Klep vastzetten | | | | |

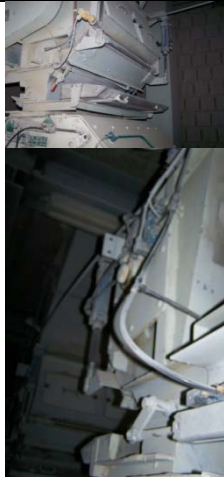
| Invulblad Risicoanalyse | | | | | | | | | | | | HIH Engineering BV Wattstraat 10 3771 AG Barneveld | | | | | | | | | | | |
|---|---|---|---|---|---|---|---|---|---|---|---|---|---|---|---|---|---|---|---|---|---|---|---|
| 54 | | | Klemgevaar bij diverse luchtcilinders , sommigen door hoogte niet direct bereikbaar | Afknellen vingers | 2 | 1 | 2 | 2 | 6 | | | Vaste afscherming om direct bereikbare luchtcilinders aanbrengen<br>EN 953, EN-ISO 13857<br><br>Schriftelijke instructie: over veilig onderhoud (o.a. veilig stellen machine, terugplaatsen afscherming) | Risico gereduceerd, maar blijft aanwezig als instructie niet wordt opgevolgd | 2 | 1 | 1 | 2 | 4 | Afscherming aanbrengen<br><br>Onderhoudsinstructie schrijven | | | | |

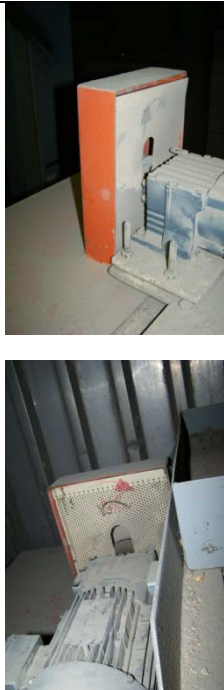
| Invulblad Risicoanalyse | | | | | | | | | | | | | | HIH Engineering BV Wattstraat 10 3771 AG Barneveld | | | | | | | | | | | | | | | | | | |
|---|---|---|---|---|---|---|---|---|---|---|---|---|---|---|---|---|---|---|---|---|---|---|---|---|--|--|--|--|--|--|--|--|
| 42 | | | Aandrijving niet goed afgeschermd | Afknellen vingers | 2 | 1 | 2 | 1 | 5 | | | Vaste afscherming om aandrijving verbeteren<br>EN 953, EN-ISO 13857<br><br>Schriftelijke instructie: over veilig onderhoud (o.a. veilig stellen machine, terugplaatsen afscherming) | Risico gereduceerd, maar blijft aanwezig als instructie niet wordt opgevolgd | 2 | 1 | 1 | 1 | 3 | Afscherming verbeteren<br><br>Onderhoudsinstructie schrijven | | | | | | | | | | | | | |

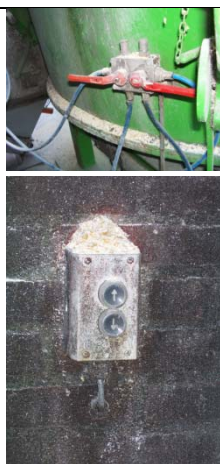
| Invulblad Risicoanalyse | | | | | | | | | | | | | | | | | | | HIH Engineering BV Wattstraat 10 3771 AG Barneveld | | | | | | | | | | |
|---|---|---|---|---|---|---|---|---|---|---|---|---|---|---|---|---|---|---|---|---|---|---|---|---|--|--|--|--|--|
| 6 | | Makkelijk toegankelijk voor derden | Onduidelijkheid over bediening (functie niet aangeduid) bij bedieningsknoppen en hendels pneumatiek | Divers: Onjuiste bediening | | | | | | | | Functie bij bedieningselementen aanduiden<br><br>Schriftelijke instructie: Uitleg veilige bediening | Risico weggenomen | | | | | | Functie aanduiden<br><br>Werk / bedieninstructie schrijven | | | | | | | | | | |
