**Thermografisch Onderzoek**

**Coöperatie De Valk Wekerom U.A.**

**te Lunteren**

Op vraag van de Valk heeft er in maart 2012 een thermografisch onderzoek plaatsgevonden aan de schakel- en verdeelinrichtingen.

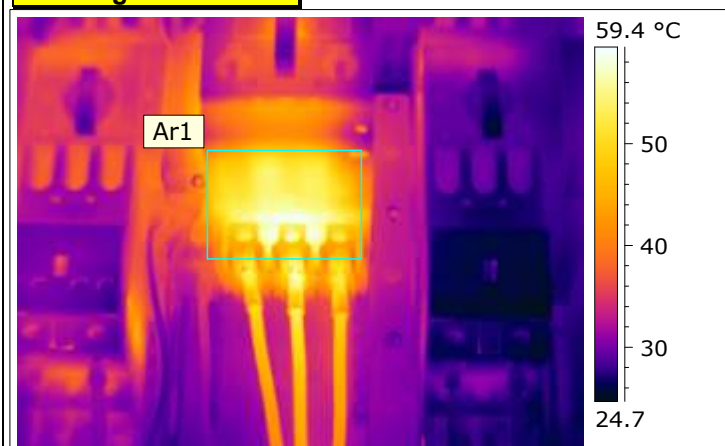
### Thermogram 4-4-2012

| Ruimte | 1e verdiping persvloer |
| Verdeler | Motorenkast MK P1 |
| Component | thermische beveiliging |
| Fout | C |

| Max Temperature | 59.3 °C |

thermisch gradiënt bij thermische beveiliging F5/Q. Aansluitingen controleren op bevestiging. Aansluitingen eventueel opnieuw bevestigen.
