## Voorstel te plaatsen LOP-stuwen

### Hoekbeemden het Groeske

## Memo

**Van** : Daniël Coenen  
**Via** : Godewijn van den Bouwhuizen (Staatsbosbeheer)  
**Aan** : Tommy Radkiewicz  
**Onderwerp**: Herstel inrichtingsmaatregelen "Project UBV Broekloop"  
**Kopie** :  
**Datum** : 2 mei 2014

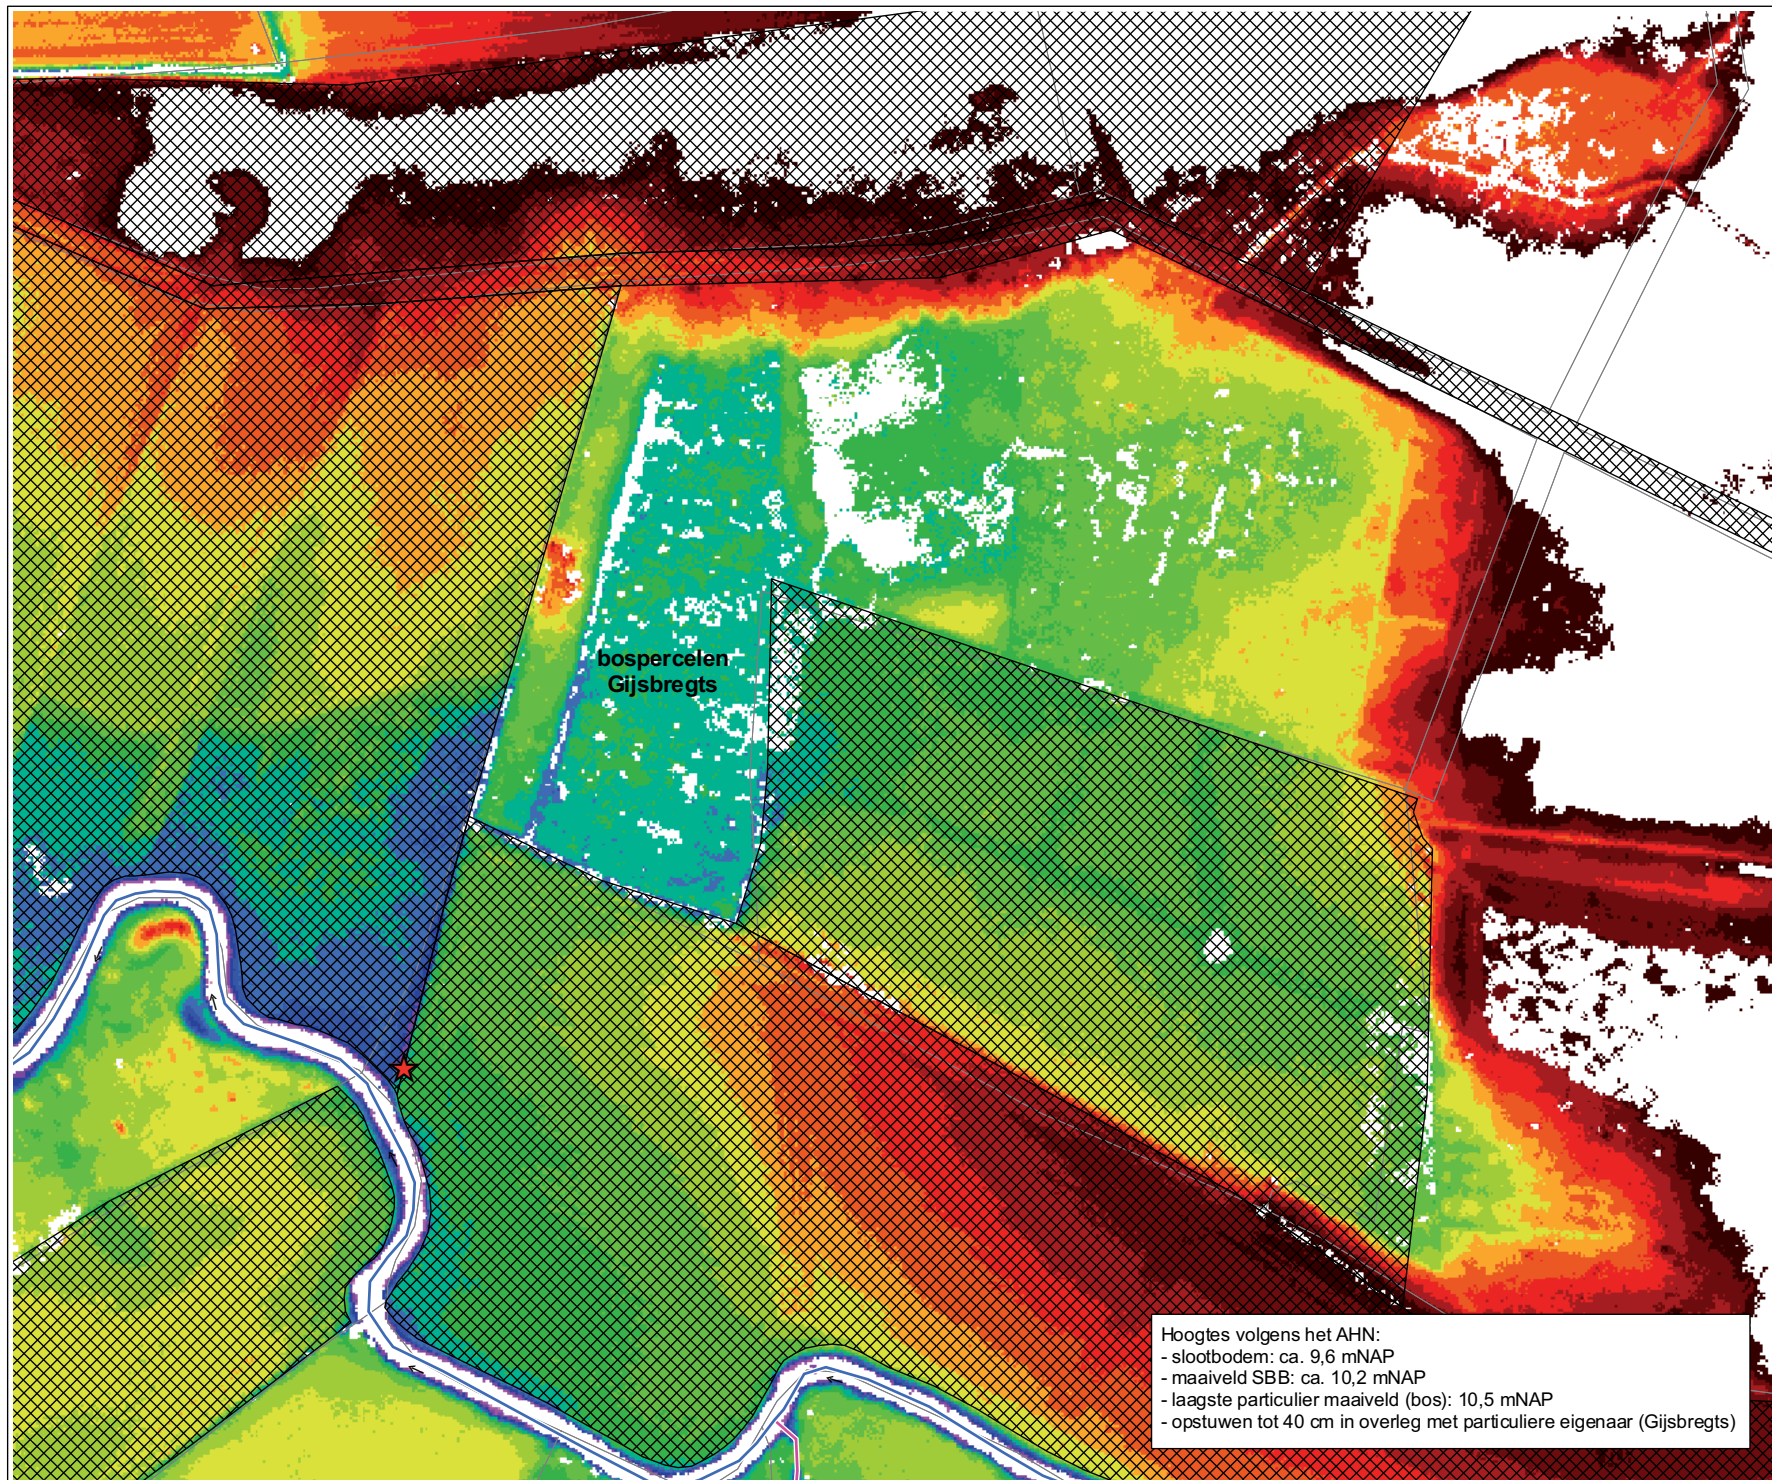
Hoogtes volgens het AHN:  
- slootbodembodem: ca. 9,6 mNAP  
- maaiveld SBB: ca. 10,2 mNAP  
- laagste particulier maaiveld (bos): 10,5 mNAP  
- opstuwen tot 40 cm in overleg met particuliere eigenaar (Gijsbregts)

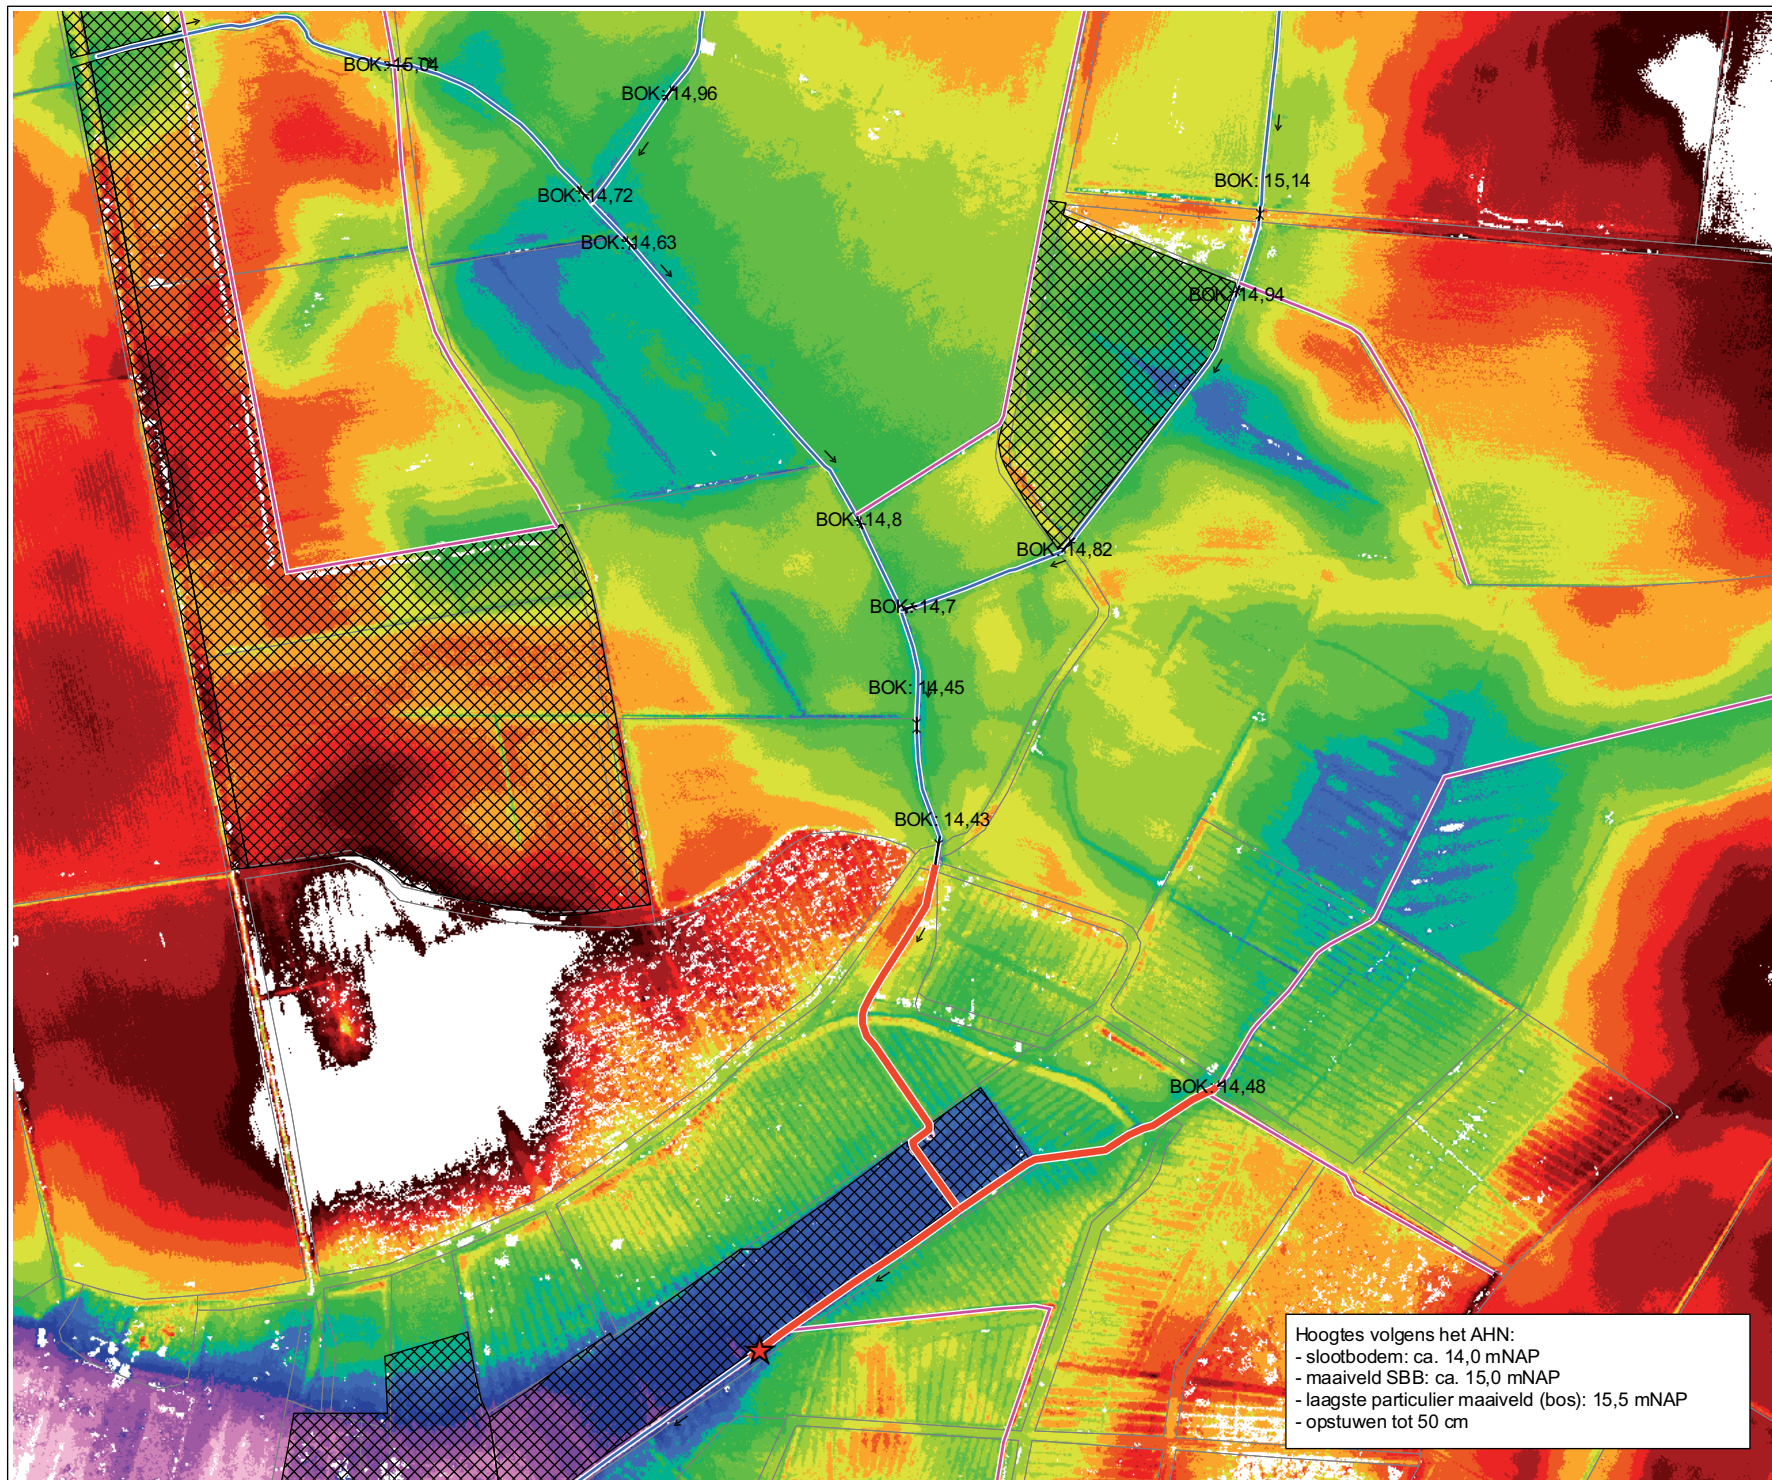
## Voorstel te plaatsen LOP-stuwen

### Kromme Hoekloop

Hoogtes volgens het AHN:  
- slootbodembodem: ca. 14,0 mNAP  
- maaiveld SBB: ca. 15,0 mNAP  
- laagste particulier maaiveld (bos): 15,5 mNAP  
- opstuwen tot 50 cm

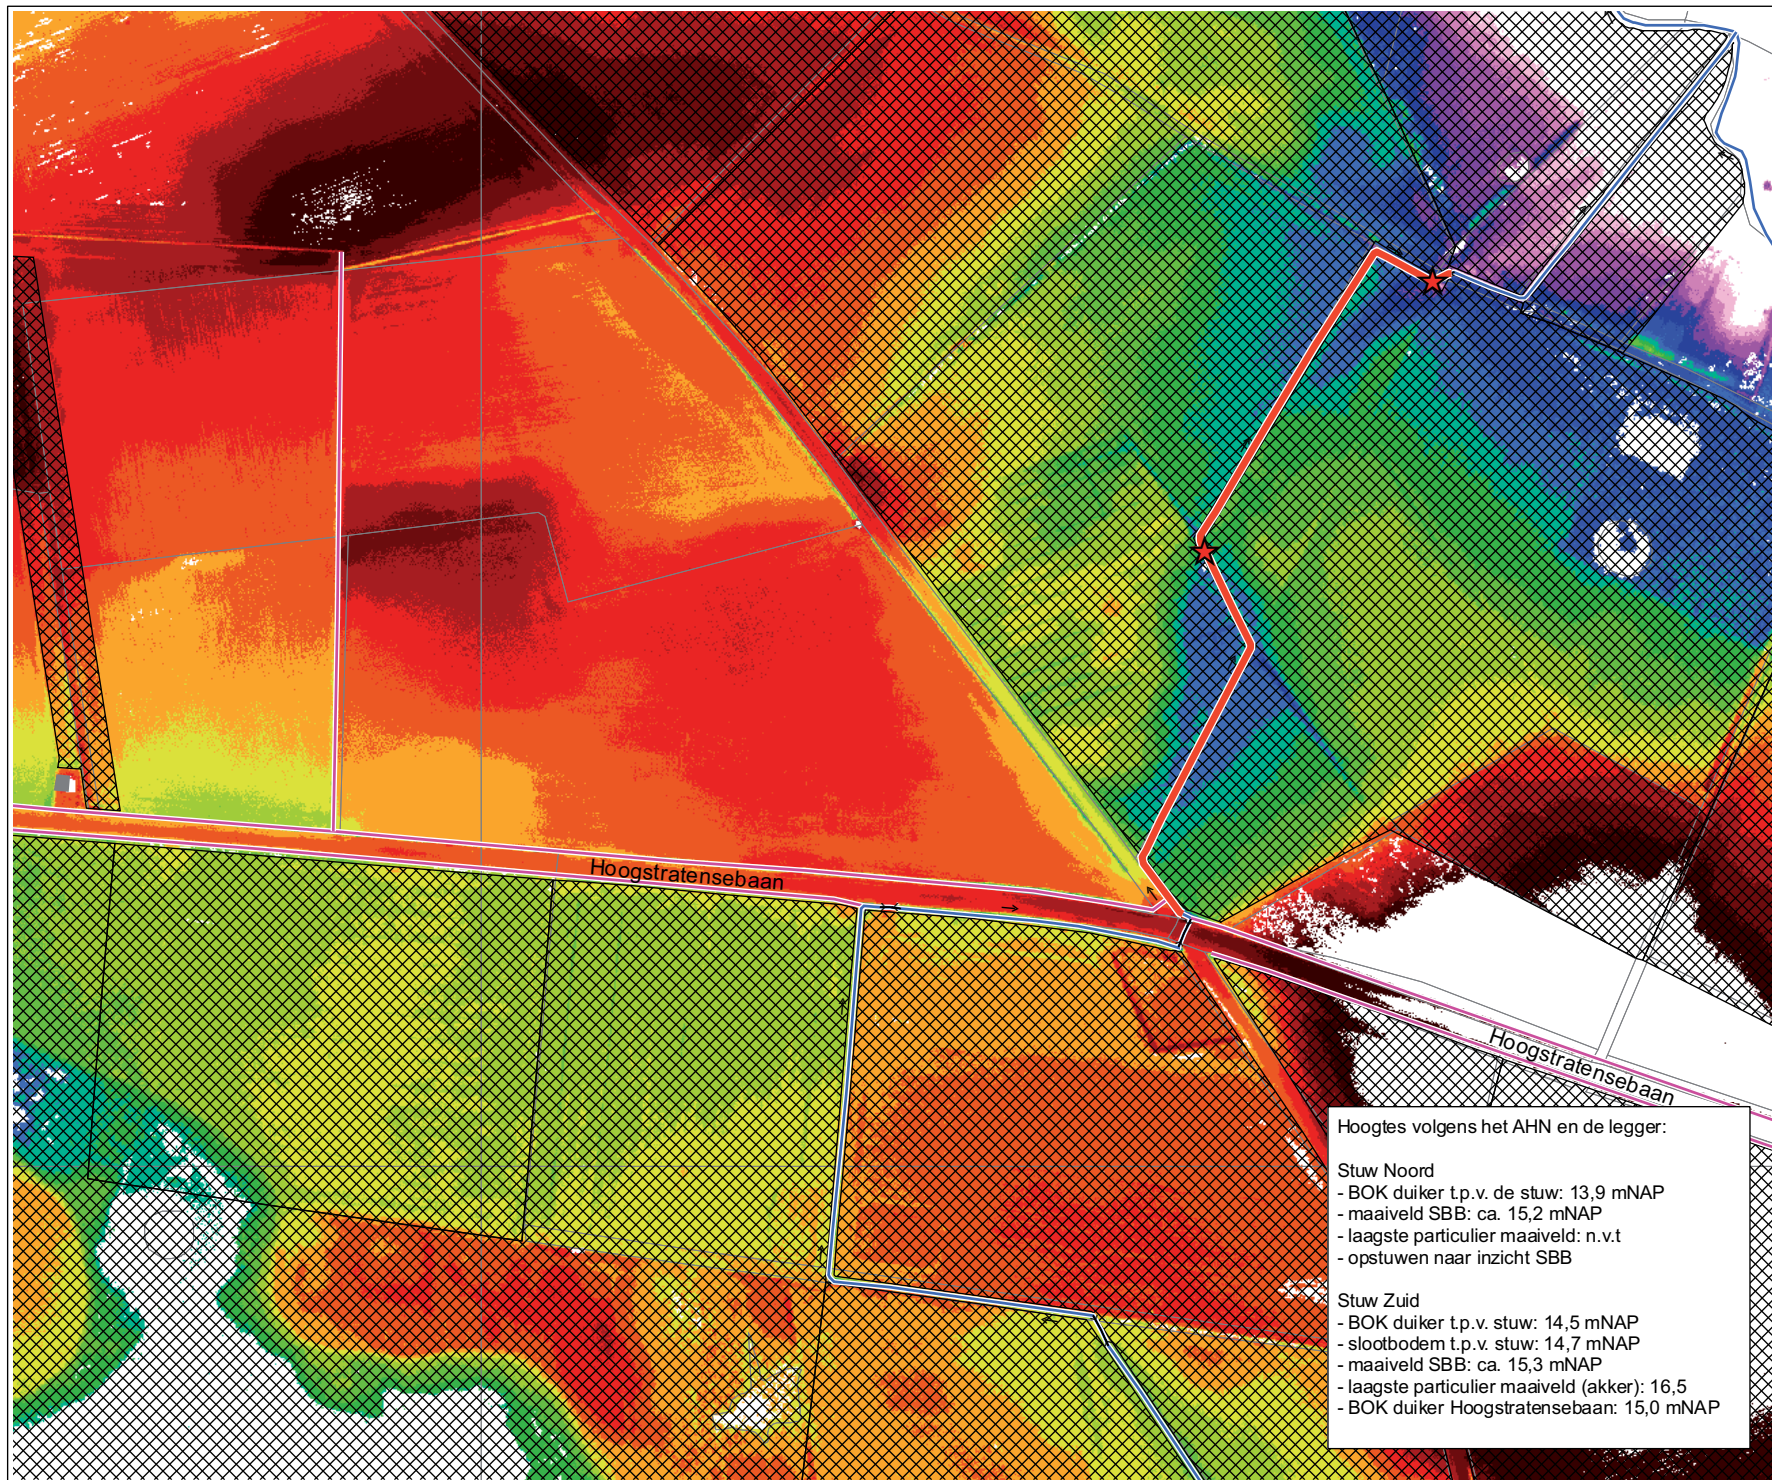
## Voorstel te plaatsen LOP-stuwen

### Vischvenseloop

#### Hoogtes volgens het AHN en de legger:

- Stuw Noord**
- BOK duiker t.p.v. de stuw: 13,9 mNAP
  - maaiveld SBB: ca. 15,2 mNAP
  - laagste particulier maaiveld: n.v.t
  - opstuwen naar inzicht SBB
- Stuw Zuid**
- BOK duiker t.p.v. stuw: 14,5 mNAP
  - slootbodem t.p.v. stuw: 14,7 mNAP
  - maaiveld SBB: ca. 15,3 mNAP
  - laagste particulier maaiveld (akker): 16,5
  - BOK duiker Hoogstratensebaan: 15,0 mNAP

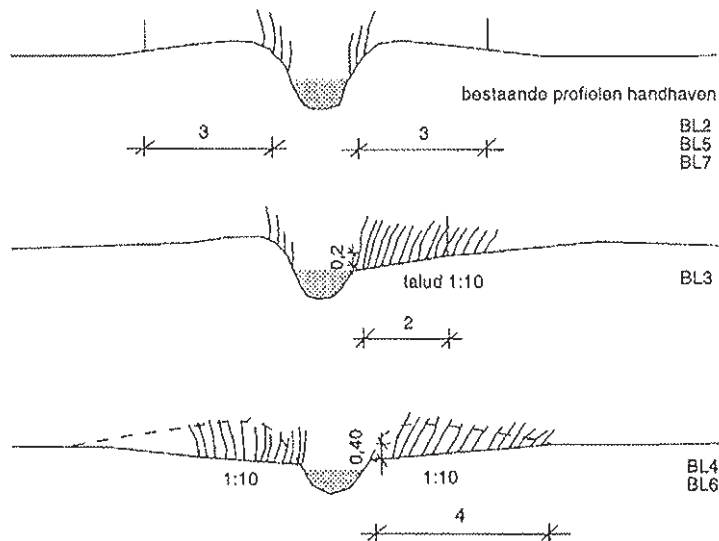
Tracé BL2 en BL5 zijn in het inrichtingsplan ongewijzigd gebleven. In tracé BL3 is het onderhoudspad aan de oostzijde van de Broekloop vergraven onder een helling van 1:10. In tracé BL4 is het onderhoudspad/oeverzone aan beide zijden van de Broekloop vergraven onder een helling van 1:10. In tracé BL4 is aan beide zijden het onderhoudspad/oever vergraven onder een helling van 1:10.

Figuur: principeprofielen van een aantal tracés uit het inrichtingsplan "Project UBV Broekloop" uit 2000.

- Het aanleggen van een laagte (30 cm-mv)
- Het vergraven van de onderhoudsstrook/taluds langs de Broekloop (20-40 cm verlagen onder een talud 1:10)
- Het aanleggen van diverse puindammetjes in de Broekloop, waaronder een puindam van 60 cm+bodem ter hoogte van het begin van de laagte.

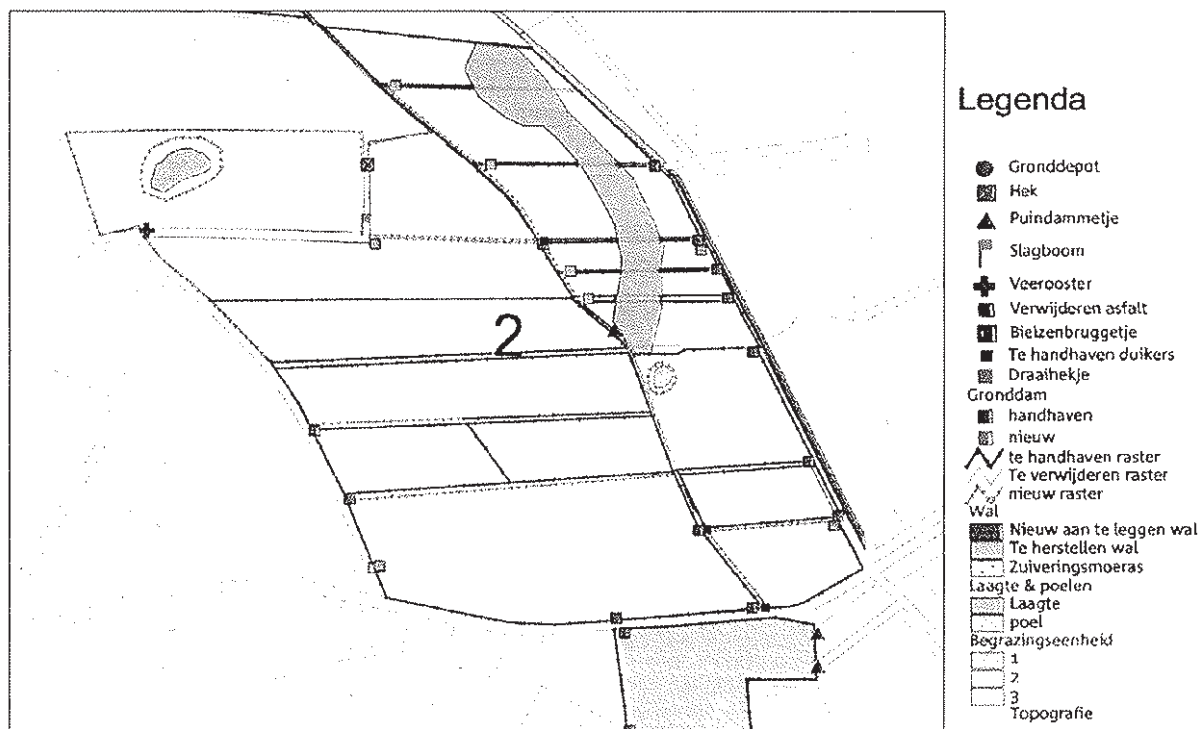
Bijlage: Uitsnede van de maatregelenkaart uit het inrichtingsplan "Project UBV Broekloop"

Op de bijgevoegde kaart zijn een aantal tracés omcirkeld en genummerd volgens de codering uit het inrichtingsplan uit 2000. In het onderstaande figuur uit het inrichtingsplan zijn een aantal principeprofielen overgenomen van de verschillende tracés. In de bijlage is een uitsnede uit het inrichtingsplan uit 2000 opgenomen.
