VERKENNEND BODEMONDERZOEK  
POSTBAAN 5  
TE DINTELOORD

Door LAWIJN milieu-advies te Polsbroek is in opdracht van Teeuw Grondmechanica v.o.f. te Ammerstol een verkennend bodemonderzoek uitgevoerd op de locatie Postbaan 5 te Dinteloord. Het onderzoek is uitgevoerd volgens de onderzoeksstrategie voor verkennend bodemonderzoek, zoals vermeld in de NEN 5740 van het Nederlands Normalisatie Instituut (2009).

De aanleiding voor het bodemonderzoek vormt de aanvraag van een omgevingvergunning voor de bouw van een nieuwe woning op de locatie. Het doel van het bodemonderzoek is aantonen of op de onderzoekslocatie sprake is van een bodemverontreiniging.

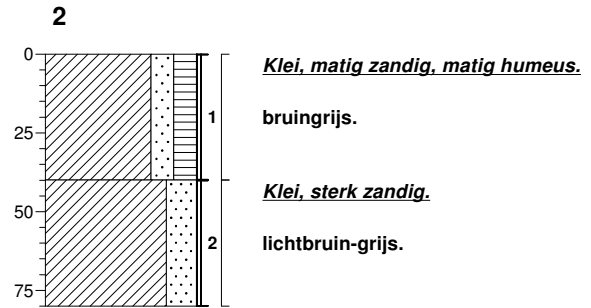
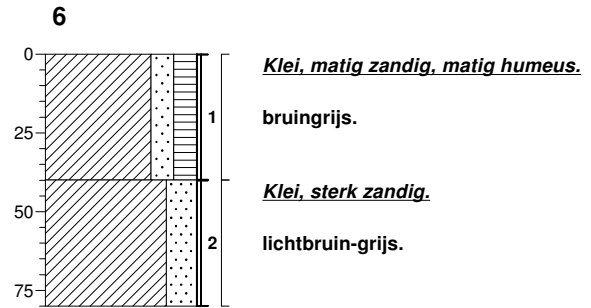
### BESCHRIJVING BOORPROFIELEN

De bovengrond van de locatie bestaat uit zwak humeuze, matig zandige klei. In de ondergrond van de locatie wordt humusarme sterk zandige klei aangetroffen, dat op een diepte van 0.8 à 1.1 meter beneden maaiveld overgaat in siltig fijn zand. In de ondergrond aan de zuidzijde van de locatie is, vanaf circa 0.3 meter beneden maaiveld, een dunne laag sterk silige klei aangetroffen (boringen 1, 3 en 5).

In de bovengrond van de locatie is plaatselijk geringe bijmenging van sporen puin waargenomen (boring 1 en 3; 0.0-0.3 m). In de boven- en de ondergrond bij de overige boringen zijn zintuiglijk geen afwijkingen waargenomen, alsook geen waarneming van asbestverdachte bestanddelen.

Voor een nadere beschrijving van de aangetroffen bodemlagen en de trajecten van monsternamen, wordt verwezen naar de boorbeschrijvingen in bijlage 3.

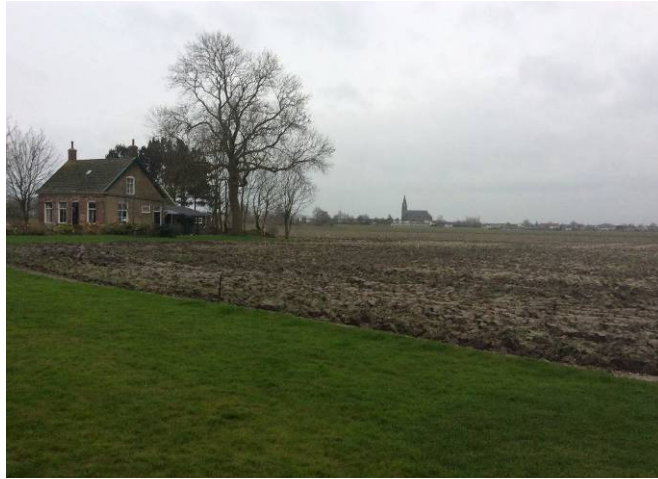
Foto 1: noordoostzijde locatie

Tijdens de locatie-inspectie zijn op de locatie geen verdachte plekken in de vorm van verzakkingen, plaatselijke ophogingen of brandplaatsen waargenomen. Ook zijn op het maaiveld geen asbestverdachte materialen waargenomen. In bijlage 8 zijn foto's van de onderzoekslocatie opgenomen.
