## SOUBURG-NOORD, HOF VLUGTENBURG

**Bijlagen bij het bestemmingsplan  
gemeente Vlissingen**

Vlissingen  
Souburg-Noord, Hof Vlugtenburg  
NL.IMRO.0718.BPOS04  
VL4010

Bouwkundig advies

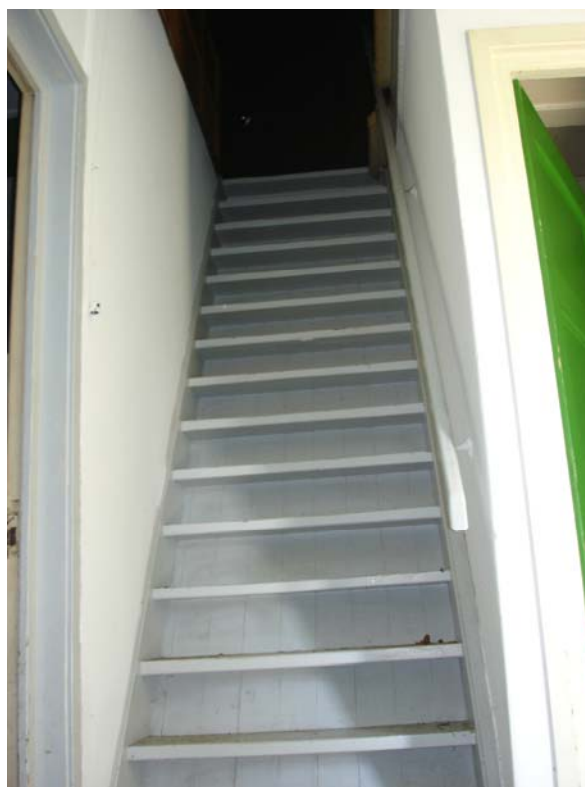
*De steile trap naar zolder*

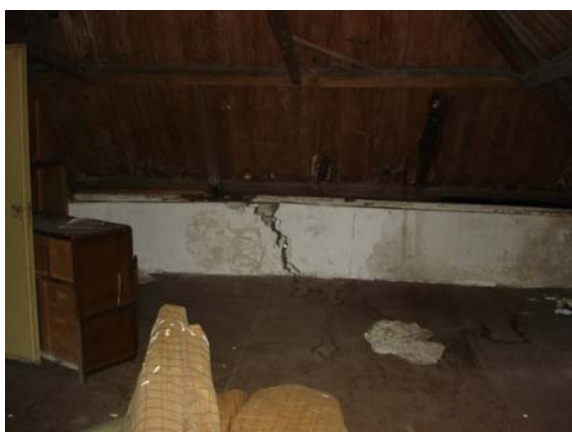
*Scheurvorming in borstwering zijgevel*

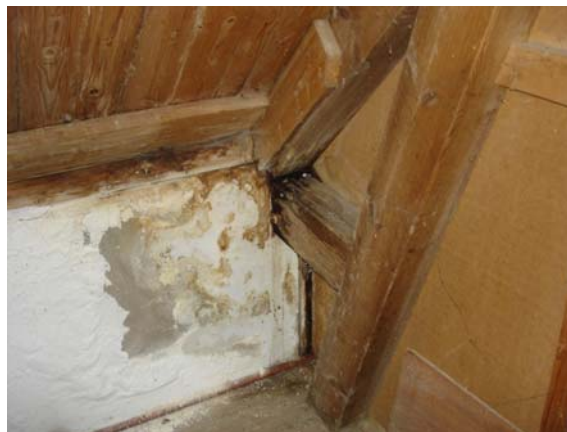
*Aangetaste blokkeel*

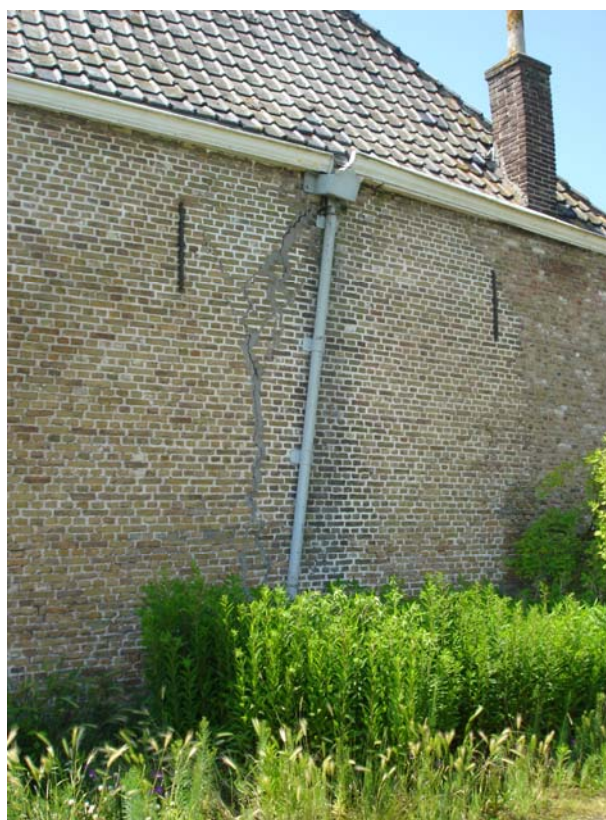
De kwaliteit van de woning is redelijk te noemen. De gevels van de woning vertonen weinig scheurvorming behalve boven de waterput tegen de zijgevel (over de volledige hoogte) en een "zonk" in de achtergevel van de woning. Het metselwerk van ijsselsteen zal her en der ingeboet moeten worden en voegwerk waar nodig vervangen. De kozijnen zijn niet goed zichtbaar door de aftimmeringen maar dergelijke elementen zijn óf te restaureren of opnieuw te maken. De luiken ontbreken aan de woning (opgeslagen in het wagenhuis?).

*Foto scheurvorming in de linker zijgevel*

Een gedegen bouwkundige inspectie kan de volledige herstelbehoefte van het woonhuis in beeld brengen maar de algemene indruk is dat het woonhuis te restaureren is. De kap zal hierbij grotendeels vervangen dienen te worden. De scheur in de zijgevel kan worden ingeboet waarbij de gevel versterkt wordt met bijv. murfor wapening om de zetting van de regenbak op te kunnen vangen. Geadviseerd wordt hier constructief advies voor te vragen. De kozijnen, geprofileerde goten, deuren en ander houtconstructie kunnen worden hersteld of, waar nodig, vervangen. De kelder kan droog gemaakt worden (nieuwe betonvloer met rand, aanleg drainage).

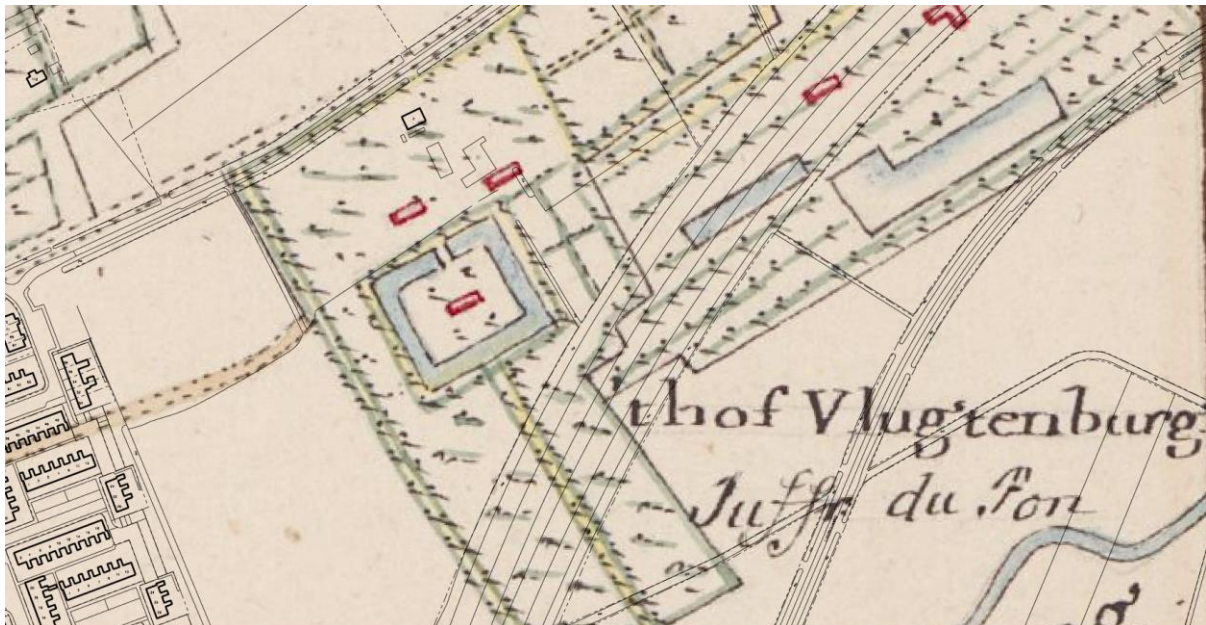
Het Hof Vlugtenburg staat nog niet op de kaart van Visser Roman uit ca. 1680. Wel is het hof duidelijk ingetekend door de gebroeders Hattinga op de kaart van Walcheren uit ca. 1750. Het hof is dus ergens aan het eind van de 17<sup>e</sup> eeuw of in de eerste helft van de 18<sup>e</sup> eeuw aangelegd. Op de kaart van de Hattinga's is de gracht rondom het herenhuis ook mooi te zien.

Huidige topografie op de kaart van de gebroeders Hattinga uit 1750 (bron Zeelandia Illustrata)

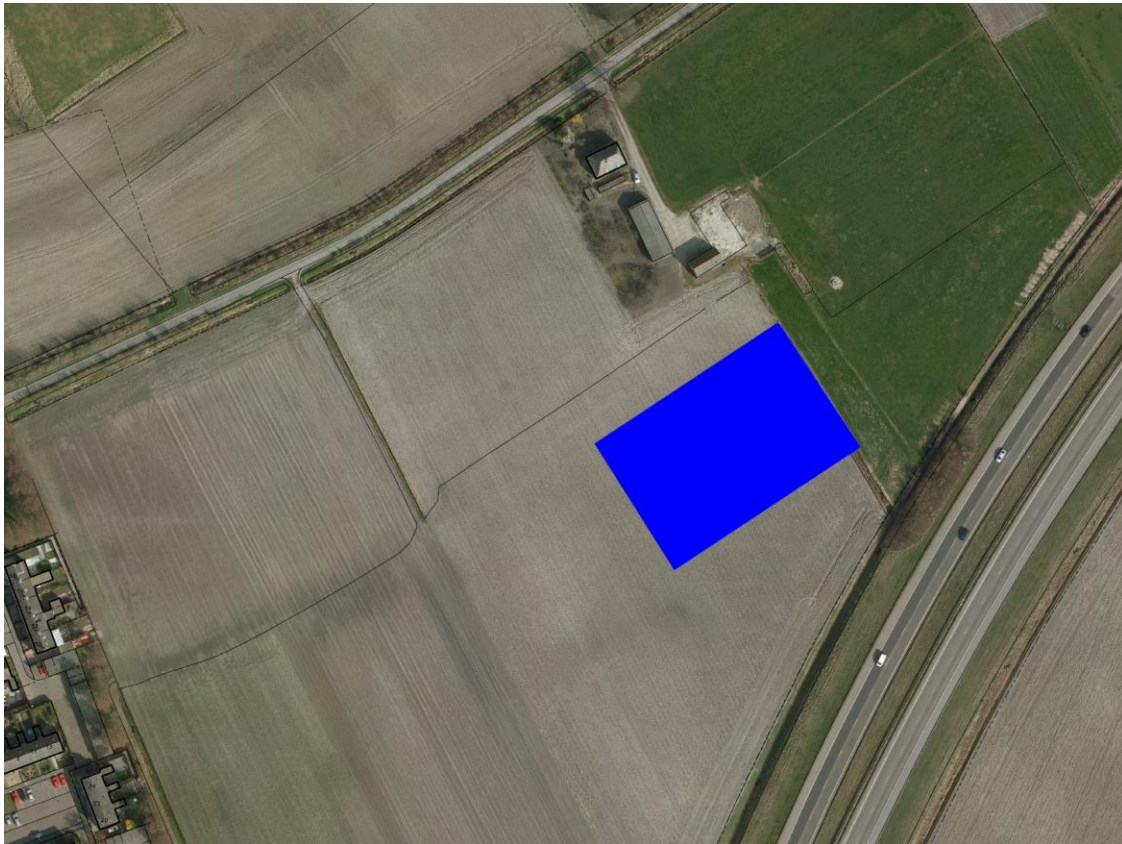
De locatie van het voormalige eiland met herenhuis in blauw op luchtfoto uit 2009 en topografie
