## BIJLAGE 1

Topografische overzichtskaart en kadastrale situatie

**RAPPORT**  
**Vooronderzoek**  
**Bodestraat ong. te Neeritter**

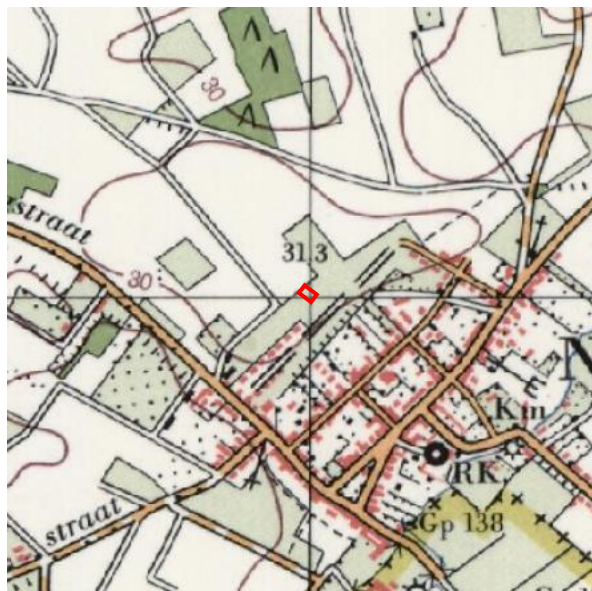
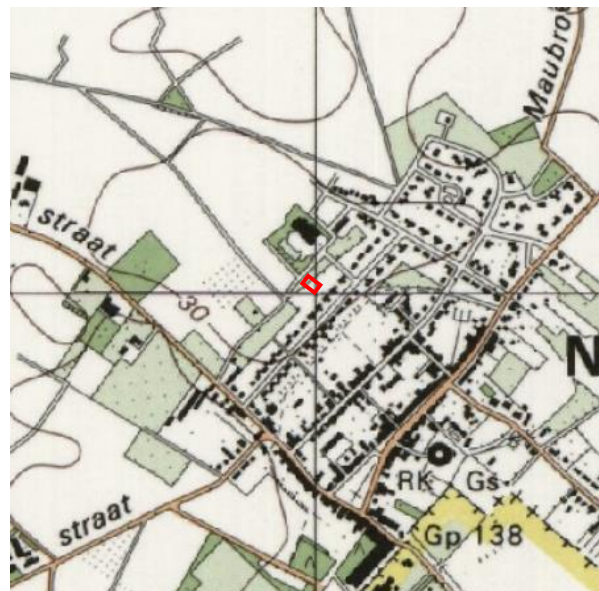
Afbeelding 2a t/m 2d: geraadpleegde historische kaarten (bron kaarten: watwaswaar.nl)

Uit historisch kaartmateriaal is af te leiden dat de onderzoekslocatie tot ver in de twintigste eeuw in gebruik is geweest als agrarisch bouwland. Ter plaatse van de onderzoekslocatie geen bebouwing aanwezig geweest.

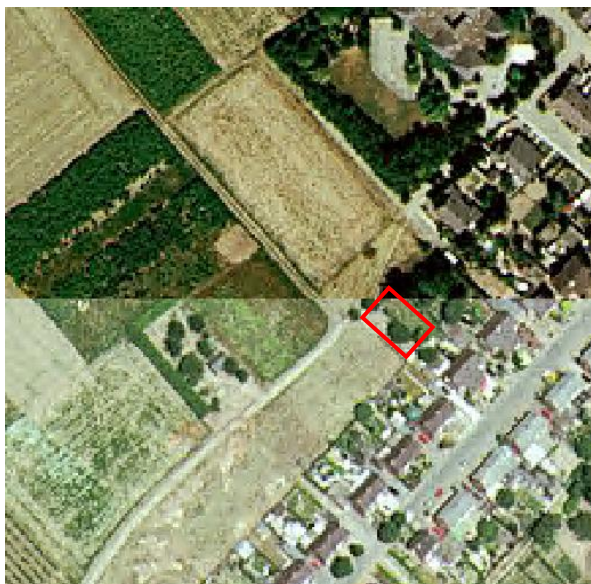
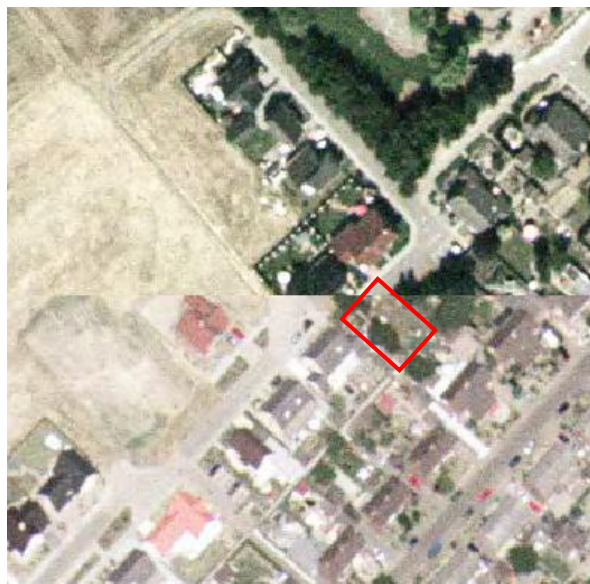
Afbeelding 3a en 3b: geraadpleegde luchtfoto's (bron luchtfoto's: Gisviewer provincie Limburg)

Uit luchtfoto's blijkt dat in de periode tussen 1996 en 2000 de nu aanwezige woningen zijn gebouwd aan de Bodestraat. In afbeelding 3a en 3b zijn luchtfoto's van 1996 en 2000 weergegeven.

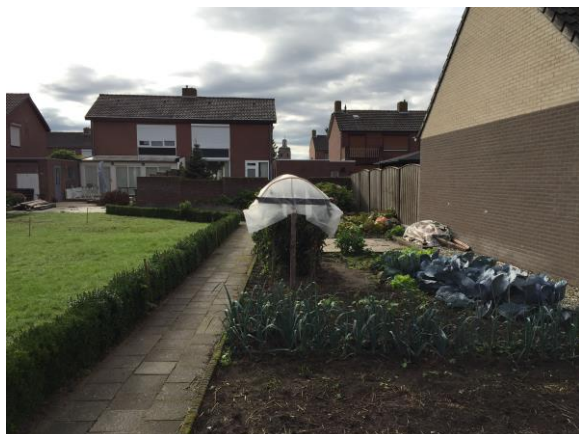
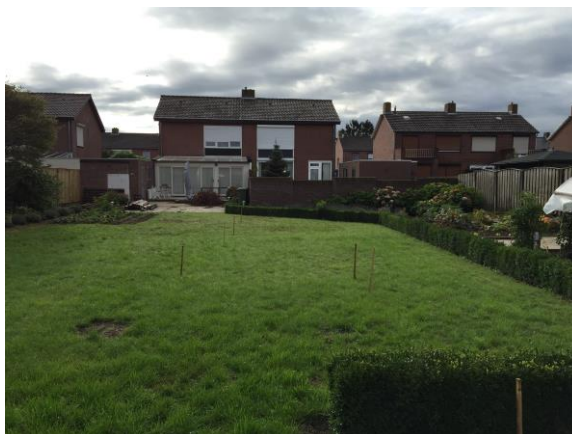
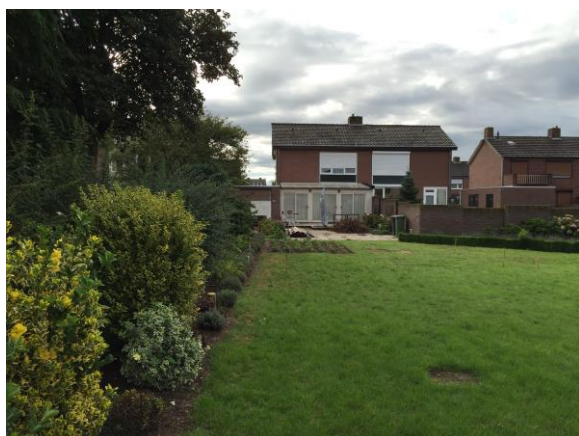
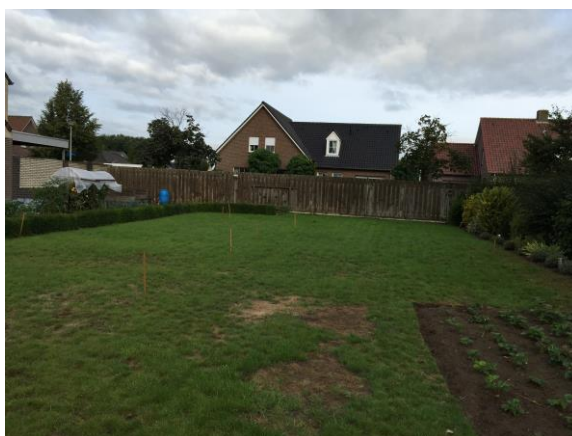
Foto's onderzoekslocatie

De onderzoekslocatie is ingericht en in gebruik als siertuin en moestuin. De tuin is/was onderdeel van woning De Wal 31.

Er zijn geen waarnemingen gedaan welke wijzen op de aanwezigheid van bodemverontreinigingen of bronnen van verontreinigingen. Tijdens de veldinspectie is op het maaiveld geen asbestverdacht materiaal aangetroffen.
