## Omgevingsbeïnvloeding bemaling

Valeriuskliniek te Amsterdam

10750215B.4

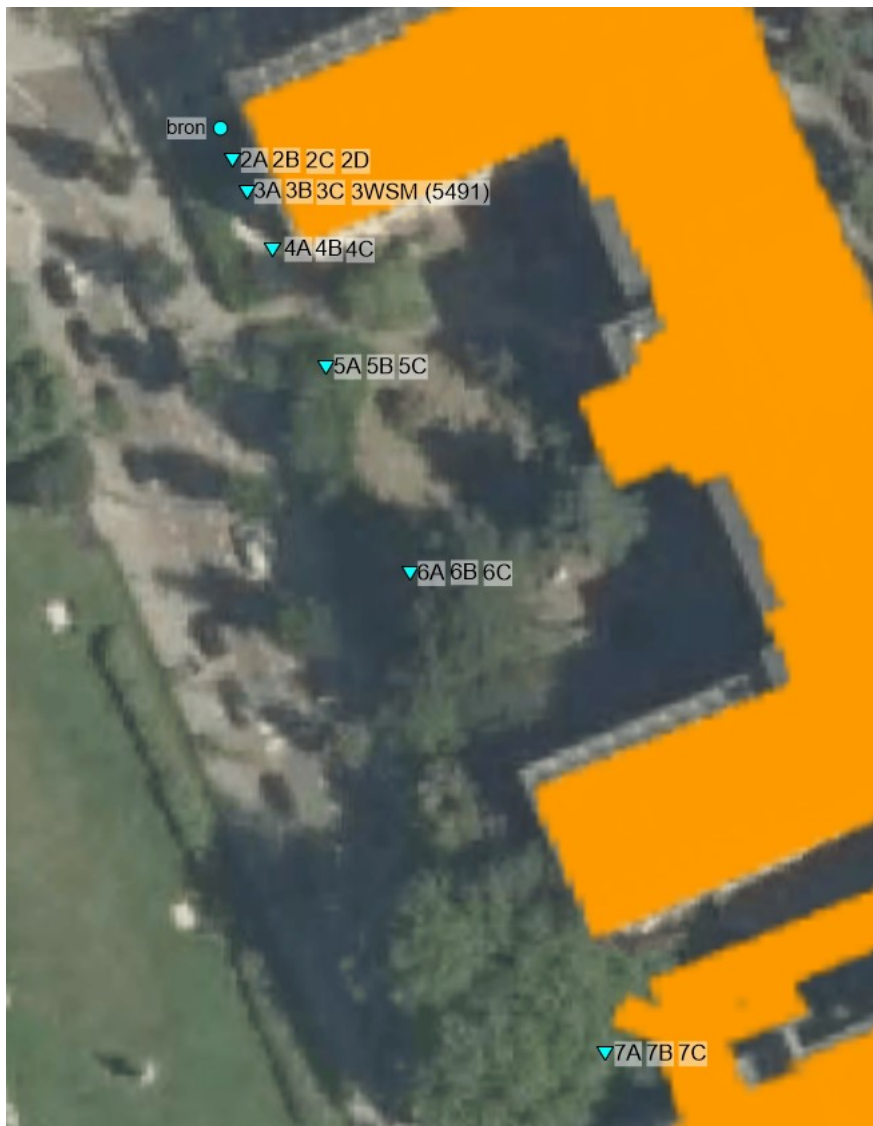
Figuur 1 – bovenaanzicht meetlocaties

De pompproef bestaat uit één onttrekkingsbron en twintig grondwater metingen (op 6 locaties), zie figuur 1 voor het overzicht. Het principe bestaat uit tijdelijk grondwater onttrekken en nauwkeurig de reactie van de grondwaterstand in verschillende watervoerende lagen meten. Met deze metingen kan vervolgens geanalyseerd worden welke eigenschappen de bodem heeft ten aanzien van horizontale en verticale doorlatendheid.

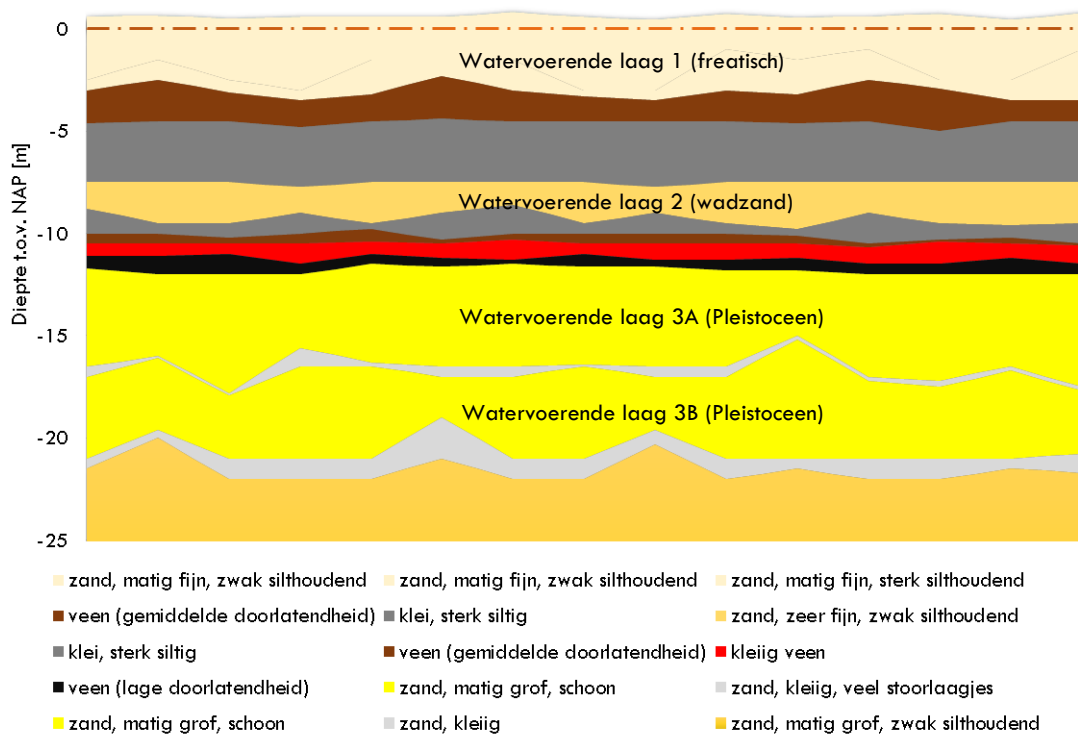
In de onderstaande figuur is de schematische bodemopbouw weergegeven.

Voor de pompproef is de bodem geschematiseerd en onderzocht in de volgende lagen:
