Betreft : Historisch onderzoek projectgebied Sint Jansbeek  
te  
Arnhem

Opdrachtgever : Gemeente Arnhem, Cluster Openbare Ruimte  
T.a.v. Dhr. J. de Rond  
Postbus 9200  
6800 HA ARNHEM  
NL

Kenmerk : R1502844-AL\_1

Datum : 19 oktober 2015

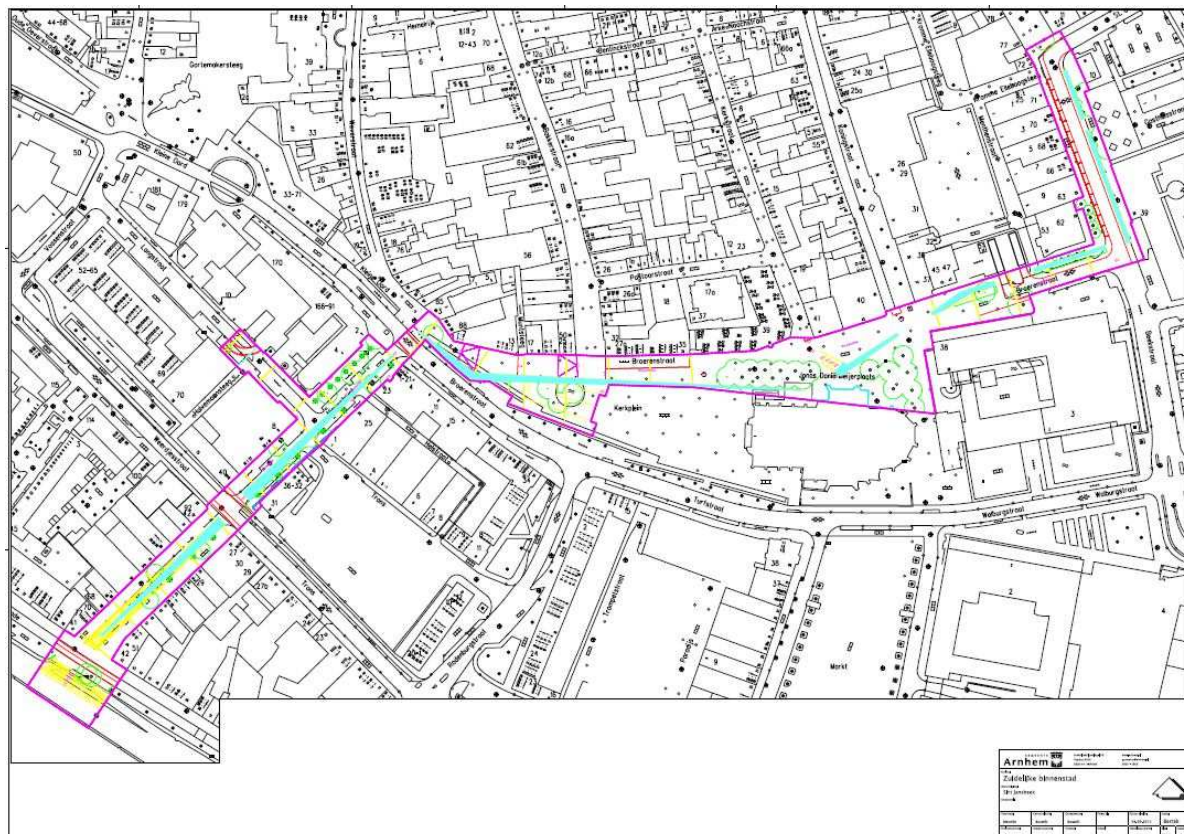
In bovenstaande figuur is het beekje met een lichtblauwe lijn weergegeven. De beek zal niet lopen op plaatsen waar momenteel sprake is van asfaltverhardingen. Het omliggende openbare gebied zal worden heringericht. De grondroerende werkzaamheden zullen niet dieper worden uitgevoerd dan 1,5 m-mv.

Binnen het projectgebied wordt enig open water aangelegd, een beekje. Vanaf de Rijnkade zal dit beekje, onderbroken door de Weerdjesstraat, ongeveer over de as van de Nieuwstraat lopen. Vanaf de kruising Nieuwstraat / Broerenstraat loopt het beekje aan de noordzijde van de asfaltweg in oostelijke richting een stukje parallel aan deze weg om dan vervolgens af te buigen richting de Eusebiuskerk en in een rechte lijn langs de noordwestelijke gevel van de kerk te lopen. Het beekje buigt in noordoostelijke richting af in de richting van de Q-Park parkeergarage Broerenstraat. Vanaf daar steekt het beekje over om aan de oostzijde van de Beekstraat in noordelijke richting door te lopen tot aan de Sint Catharinaplaats.

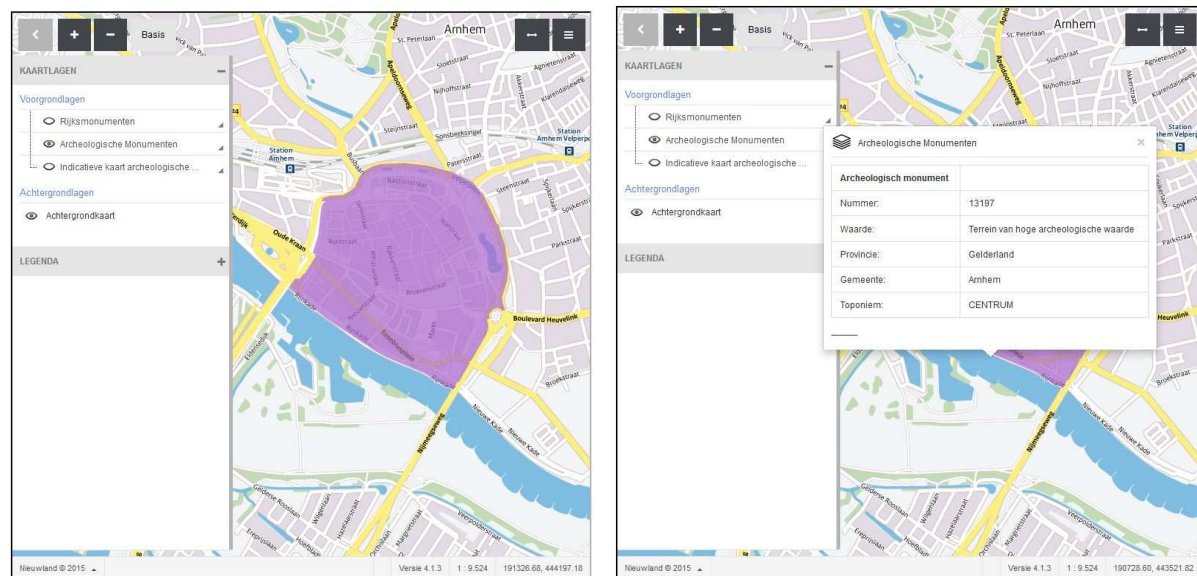
De Indicatieve Kaart Archeologische Waarden (IKAW) bevat een vlakdekkende en landsdekkende classificatie van de trefkans op archeologische resten. Deze trefkans is gebaseerd op een kwantitatieve analyse en op archeologisch inhoudelijke kennis van het bodemarchief. De kaart geeft een globaal beeld van de trefkans op archeologische resten in de bodem en onder water. Deze trefkans wordt per gebied van 50 bij 50 meter aangegeven met een van de categorieën: 'hoge', 'middelhoge', 'lage' of 'zeer lage' trefkans, dan wel: 'niet gekarteerd'. In gebieden waar de trefkans laag is, kunnen overigens wel degelijk belangrijke archeologische resten voorkomen. Een archeologisch ter zake deskundige kan hierover oordelen. Onderstaand is het resultaat van de raadpleging van de kaarten voor het projectgebied weergegeven.

Op de vorige pagina is op de AMK te zien dat het centrum van Arnhem, gelegen tussen de Eusebiusbuitensingel, Willemsplein, Nieuwe Plein en de Nederrijn een terrein van hoge archeologische waarde is.

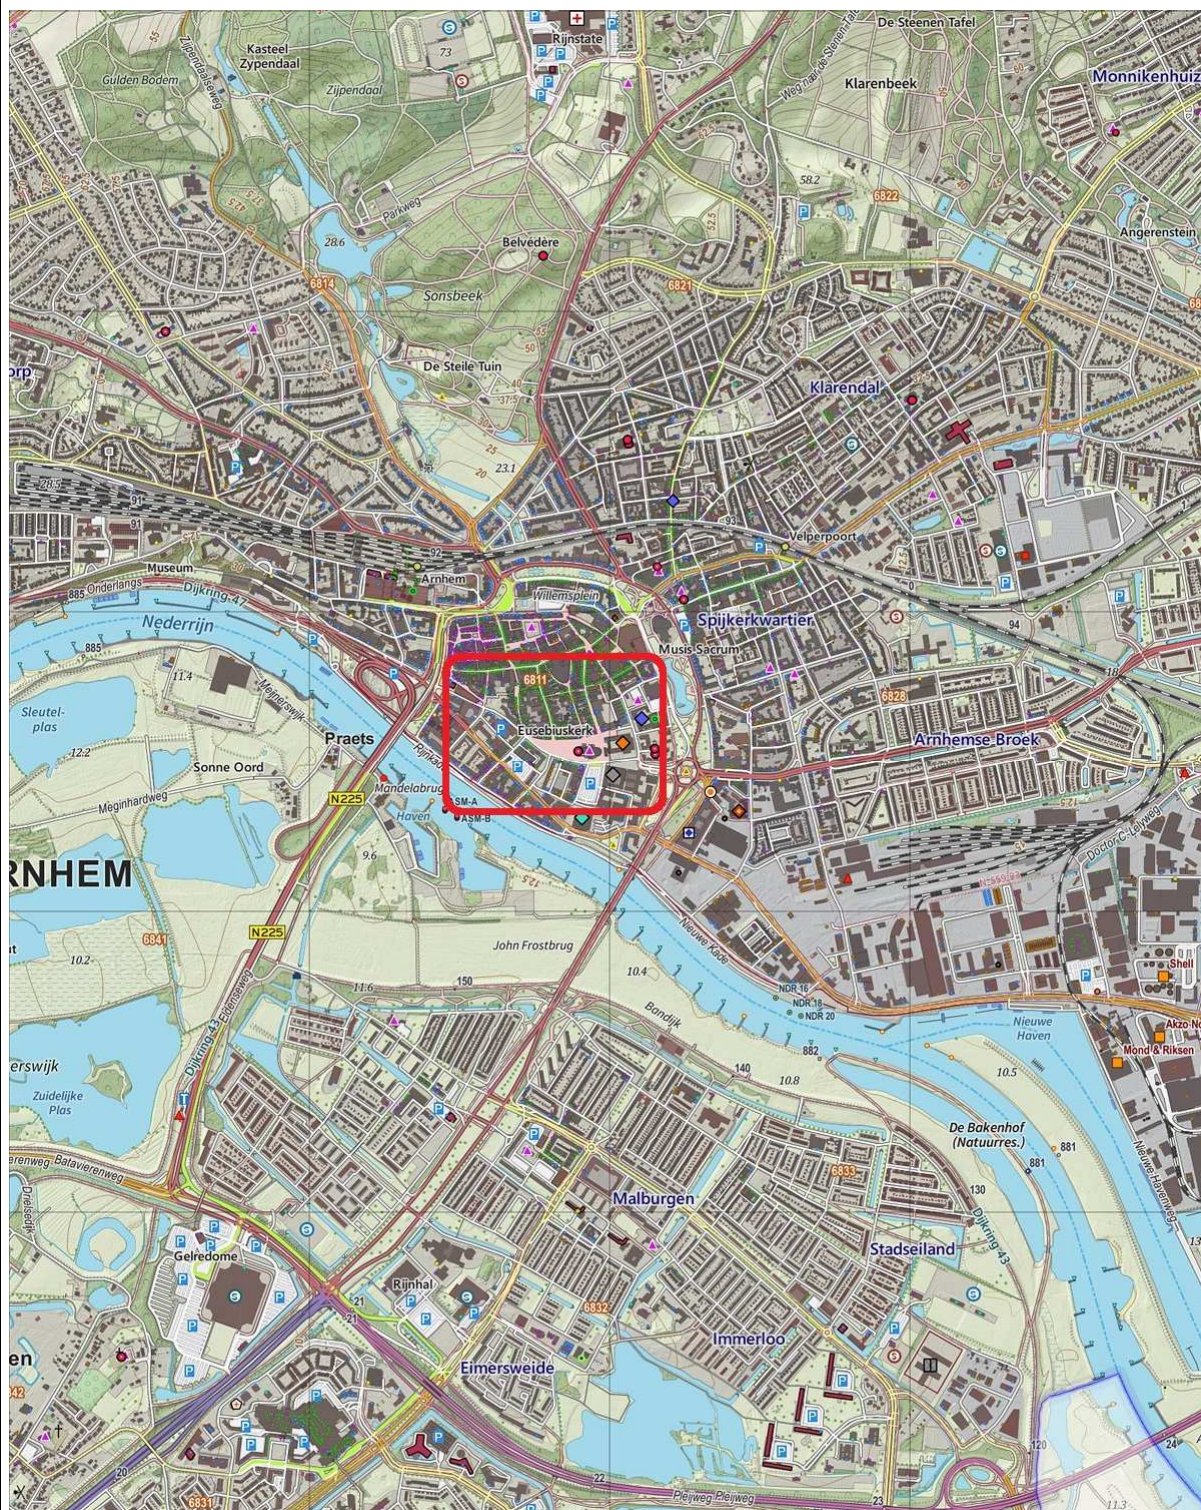
## Ligging locatie

Locatie: de planlocatie is gelegen in het oude centrum van Arnhem.
