Niet Gesprongen Explosieven

Schermer Kadeverbetering

RO-160233 versie 1.0
26 oktober 2016

Opdrachtgever : Hoogheemraadschap Hollands Noorderkwartier

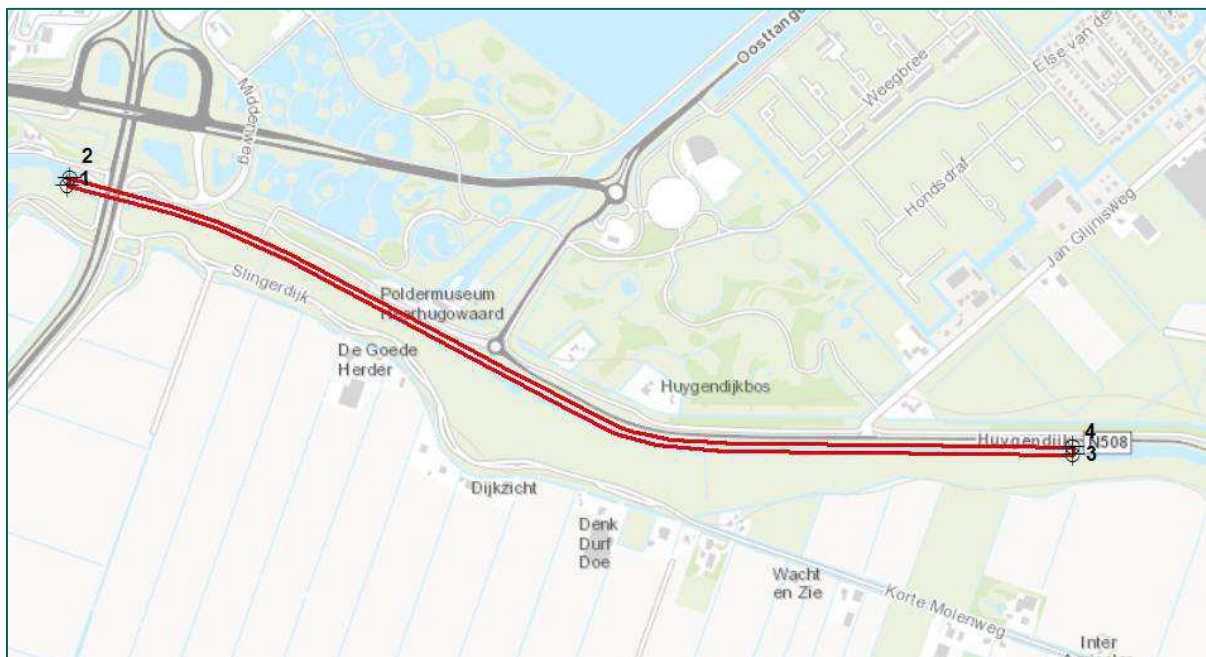
Figuur 3: Opsporingsgebied (rood; bron: ECG, rapportage detectieonderzoek),.

In opdracht van aannemingsmaatschappij de Vries en van de Wiel BV heeft ECG een detectieonderzoek naar de aanwezigheid van conventionele explosieven en/of vliegtuigwrakdelen uitgevoerd binnen de grenzen van het project 'Baggeren Noord-Holland Noord'. De resultaten van dit detectieonderzoek zijn opgenomen in de 'Rapportage detectieonderzoek in het opsporingsgebied 'Baggeren Noord-Holland Noord' te Heerhugowaard' onder documentcode 129-014-DE-01, d.d. 17 november 2014. Het midden van het kanaal is over een breedte van 15 meter gedetecteerd. Het opsporingsgebied is weergegeven in Figuur 3.

Hoewel in het vooronderzoek een verdacht gebied werd afgebakend waarbinnen geschutmunitie kon worden aangetroffen, werd bij de detectie gezocht naar afwerpmunitie van het kaliber 500 lbs en/of vliegtuigwrakdelen. Hoewel vijf bommen waren afgeworpen voorgaand aan de crash, kon niet worden uitgesloten dat zich nog bommen in het wrak bevinden, zo meldt het detectierapport.

Objecten gelijkend of wrakonderdelen of afwerpmunitie werden niet gedetecteerd. Er wordt geen vrijgave van gebied van explosieven in het rapport vermeld. Geadviseerd werd de baggerwerkzaamheden regulier doorgang te laten vinden.

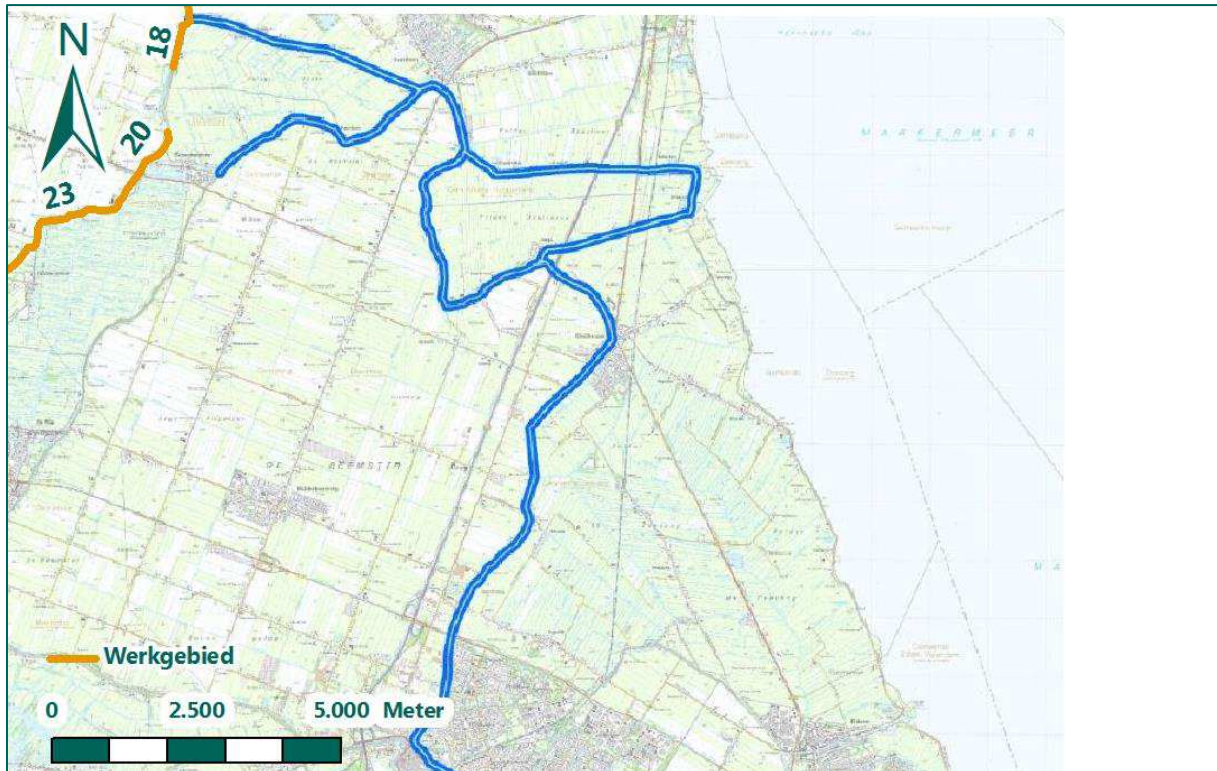
Figuur 4: Onderzoeksgebied van het rapport van Saricon (blauw) t.o.v. het huidige werkgebied (Bron: Saricon).

Het onderzoeksgebied van Saricon overlapt deels het huidige werkgebied (sectie 18). In dit onderzoek, uitgevoerd conform de vigerende richtlijnen van het WSCS-OCE, is echter geen verdacht gebied afgebakend ter plaatse van het huidige werkgebied.
