## Inventarisatierapport

| Onderzochte locatie: | appartementencomplex en bijgebouw |
| Adres: | J.D. Pennekampweg 17 |
| Rapportnummer: | 16.07258 |

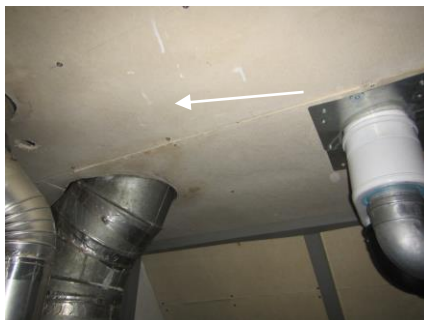
Bron: M1 / Foto A  
 Certificaatnummer: STL.39385  
 Analyse resultaat: **geen asbest**  
 Hechtgebonden: n.v.t.  
 Risicoklasse: n.v.t.  
 Saneringstype: n.v.t.  
 Materiaal: brandwerend board  
 Locatie: plafond cv ruimte en 2 liftmachinekamers  
 Bereikbaarheid: goed  
 Type asbest: **geen asbesthoudend brandwerend board**  
 Hoeveelheid: cv ruimte:  $\pm 16 \text{ m}^2$   
 2 liftruimten:  $\pm 12 \text{ m}^2$   
 Bevestiging: geschroefd  
 Conclusie: **geen asbesthoudend brandwerend board**  
 Aanbeveling: n.v.t.

| Bron | Locatie | Materiaal | Hoeveelheid | Foto |
|---|---|---|---|---|
| M1 | plafond cv ruimte en 2 liftmachinekamers | brandwerend board | totaal: ± 28 m <sup>2</sup> | <b>A</b> |

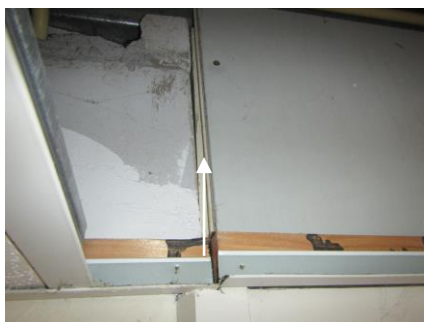
Bron: M2 / Foto B  
 Certificaatnummer: STL.39385  
 Analyse resultaat: **geen asbest**  
 Hechtgebonden: n.v.t.  
 Risicoklasse: n.v.t.  
 Saneringstype: n.v.t.  
 Materiaal: brandwerend board  
 Locatie: boven kozijnen bij woonappartementen  
 Bereikbaarheid: slecht  
 Type asbest: **geen asbesthoudend brandwerend board**  
 Hoeveelheid: 11 stuks van  $\pm 0,4 \text{ m}^2$  per stuk  
 Bevestiging: gespijkerd  
 Conclusie: **geen asbesthoudend brandwerend board**  
 Aanbeveling: n.v.t.

| Bron | Locatie | Materiaal | Hoeveelheid | Foto |
|---|---|---|---|---|
| M2 | boven kozijnen bij woonappartementen | brandwerend board | 11 stuks, totaal ± 4,4 m <sup>2</sup> | <b>B</b> |

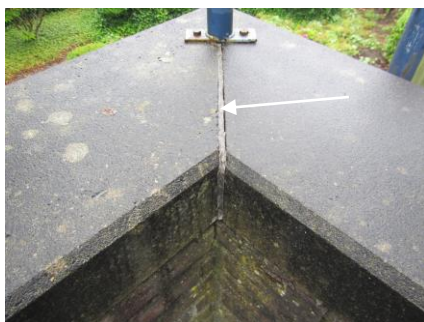
Bron: M3 / Foto C  
 Certificaatnummer: STL.39385  
 Analyse resultaat: **geen asbest**  
 Hechtgebonden: n.v.t.  
 Risicoklasse: n.v.t.  
 Saneringstype: n.v.t.  
 Materiaal: kit  
 Locatie: op balkons tussen betonelementen  
 Bereikbaarheid: goed  
 Type asbest: **geen asbesthoudende kit**  
 Hoeveelheid:  $\pm 12 \text{ m}$   
 Bevestiging: gekit  
 Conclusie: **geen asbesthoudende kit**  
 Aanbeveling: n.v.t.

| Bron | Locatie | Materiaal | Hoeveelheid | Foto |
|---|---|---|---|---|
| M3 | op balkons tussen betonelementen | kit | ± 12 m | <b>C</b> |

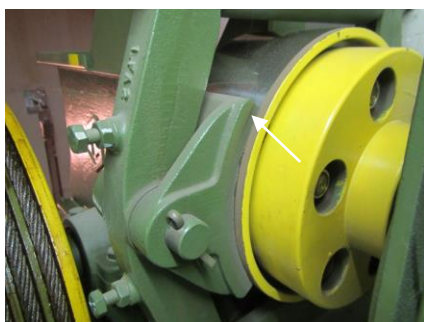
Bron: M4 / Foto D  
 Certificaatnummer: STL.39385  
 Analyse resultaat: **geen asbest**  
 Hechtgebonden: n.v.t.  
 Risicoklasse: n.v.t.  
 Saneringstype: n.v.t.  
 Materiaal: remvoering  
 Locatie: liftmachinekamer zolderverdieping  
 Bereikbaarheid: redelijk  
 Type asbest: **geen asbesthoudende remvoering**  
 Hoeveelheid: ± 4 stuks  
 Bevestiging: geklemd  
 Conclusie: **geen asbesthoudende remvoering**  
 Aanbeveling: n.v.t.

| Bron | Locatie | Materiaal | Hoeveelheid | Foto |
|---|---|---|---|---|
| M4 | liftmachinekamer zolderverdieping | remvoering | ± 4 stuks | <b>D</b> |

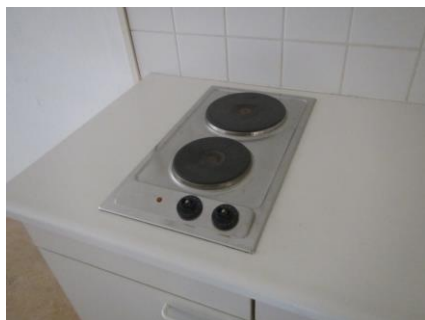
Bron V1 / Foto 1

| Bron | Merk/type | Asbesthoudend | Bouwjaar | Locatie | Risico klasse | Aantal |
|---|---|---|---|---|---|---|
| V1 | kookplaat Bauknecht ETN 1240, typenr. 81/0527-00.02 fabrieknr. 9011 | asbestverdachte pakking | onbekend | keukenblok woonappartementen | 1 | 18 |

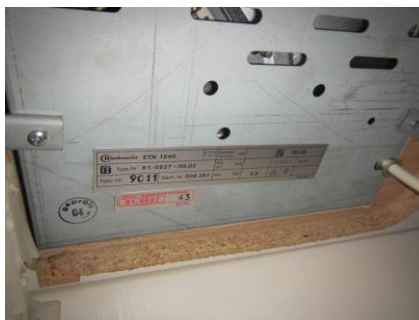
typeplaatje/onderzijde Bron V1 / Foto 2

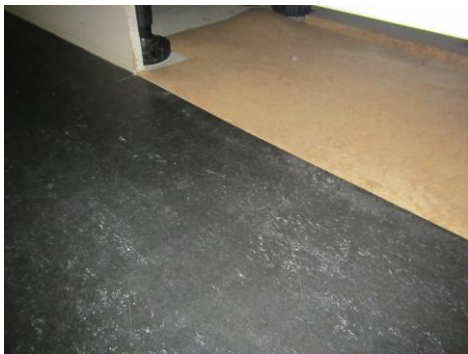
niet verdacht marmoleum / Foto O

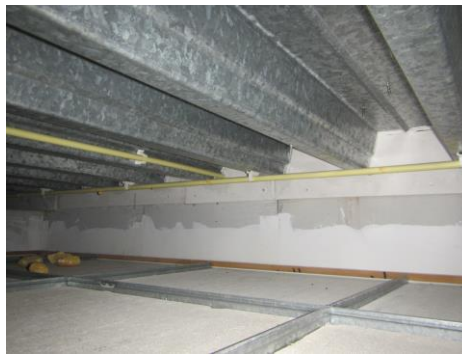
niet verdachte brandwerende beplating boven plafonds en in wanden / Foto P

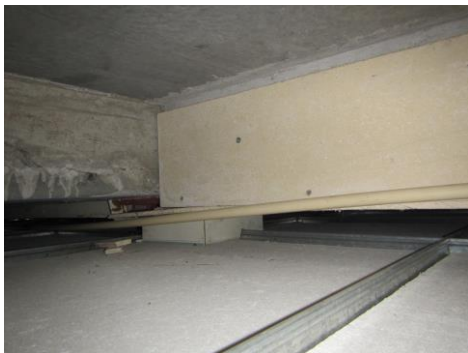
niet verdachte brandwerende beplating om stalen balken / Foto Q

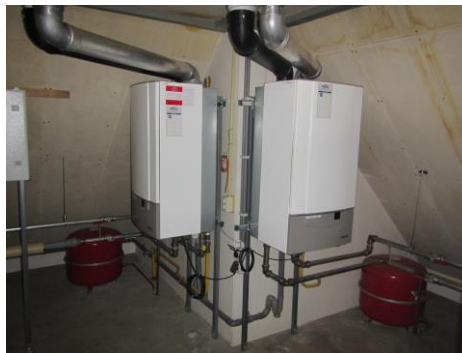
niet verdachte HR cv ketels / Foto R
