### Historisch Vooronderzoek Explosieven

**Projectnummer:** GPR5808

**Onderzoekslocatie:** Stationsgebied Vlaardingen, gemeente Vlaardingen

Historisch vooronderzoek naar de aanwezigheid van conventionele explosieven ter plaatse van het gebied rondom en ten zuidoosten van het stationsgebied te Vlaardingen, gemeente Vlaardingen.

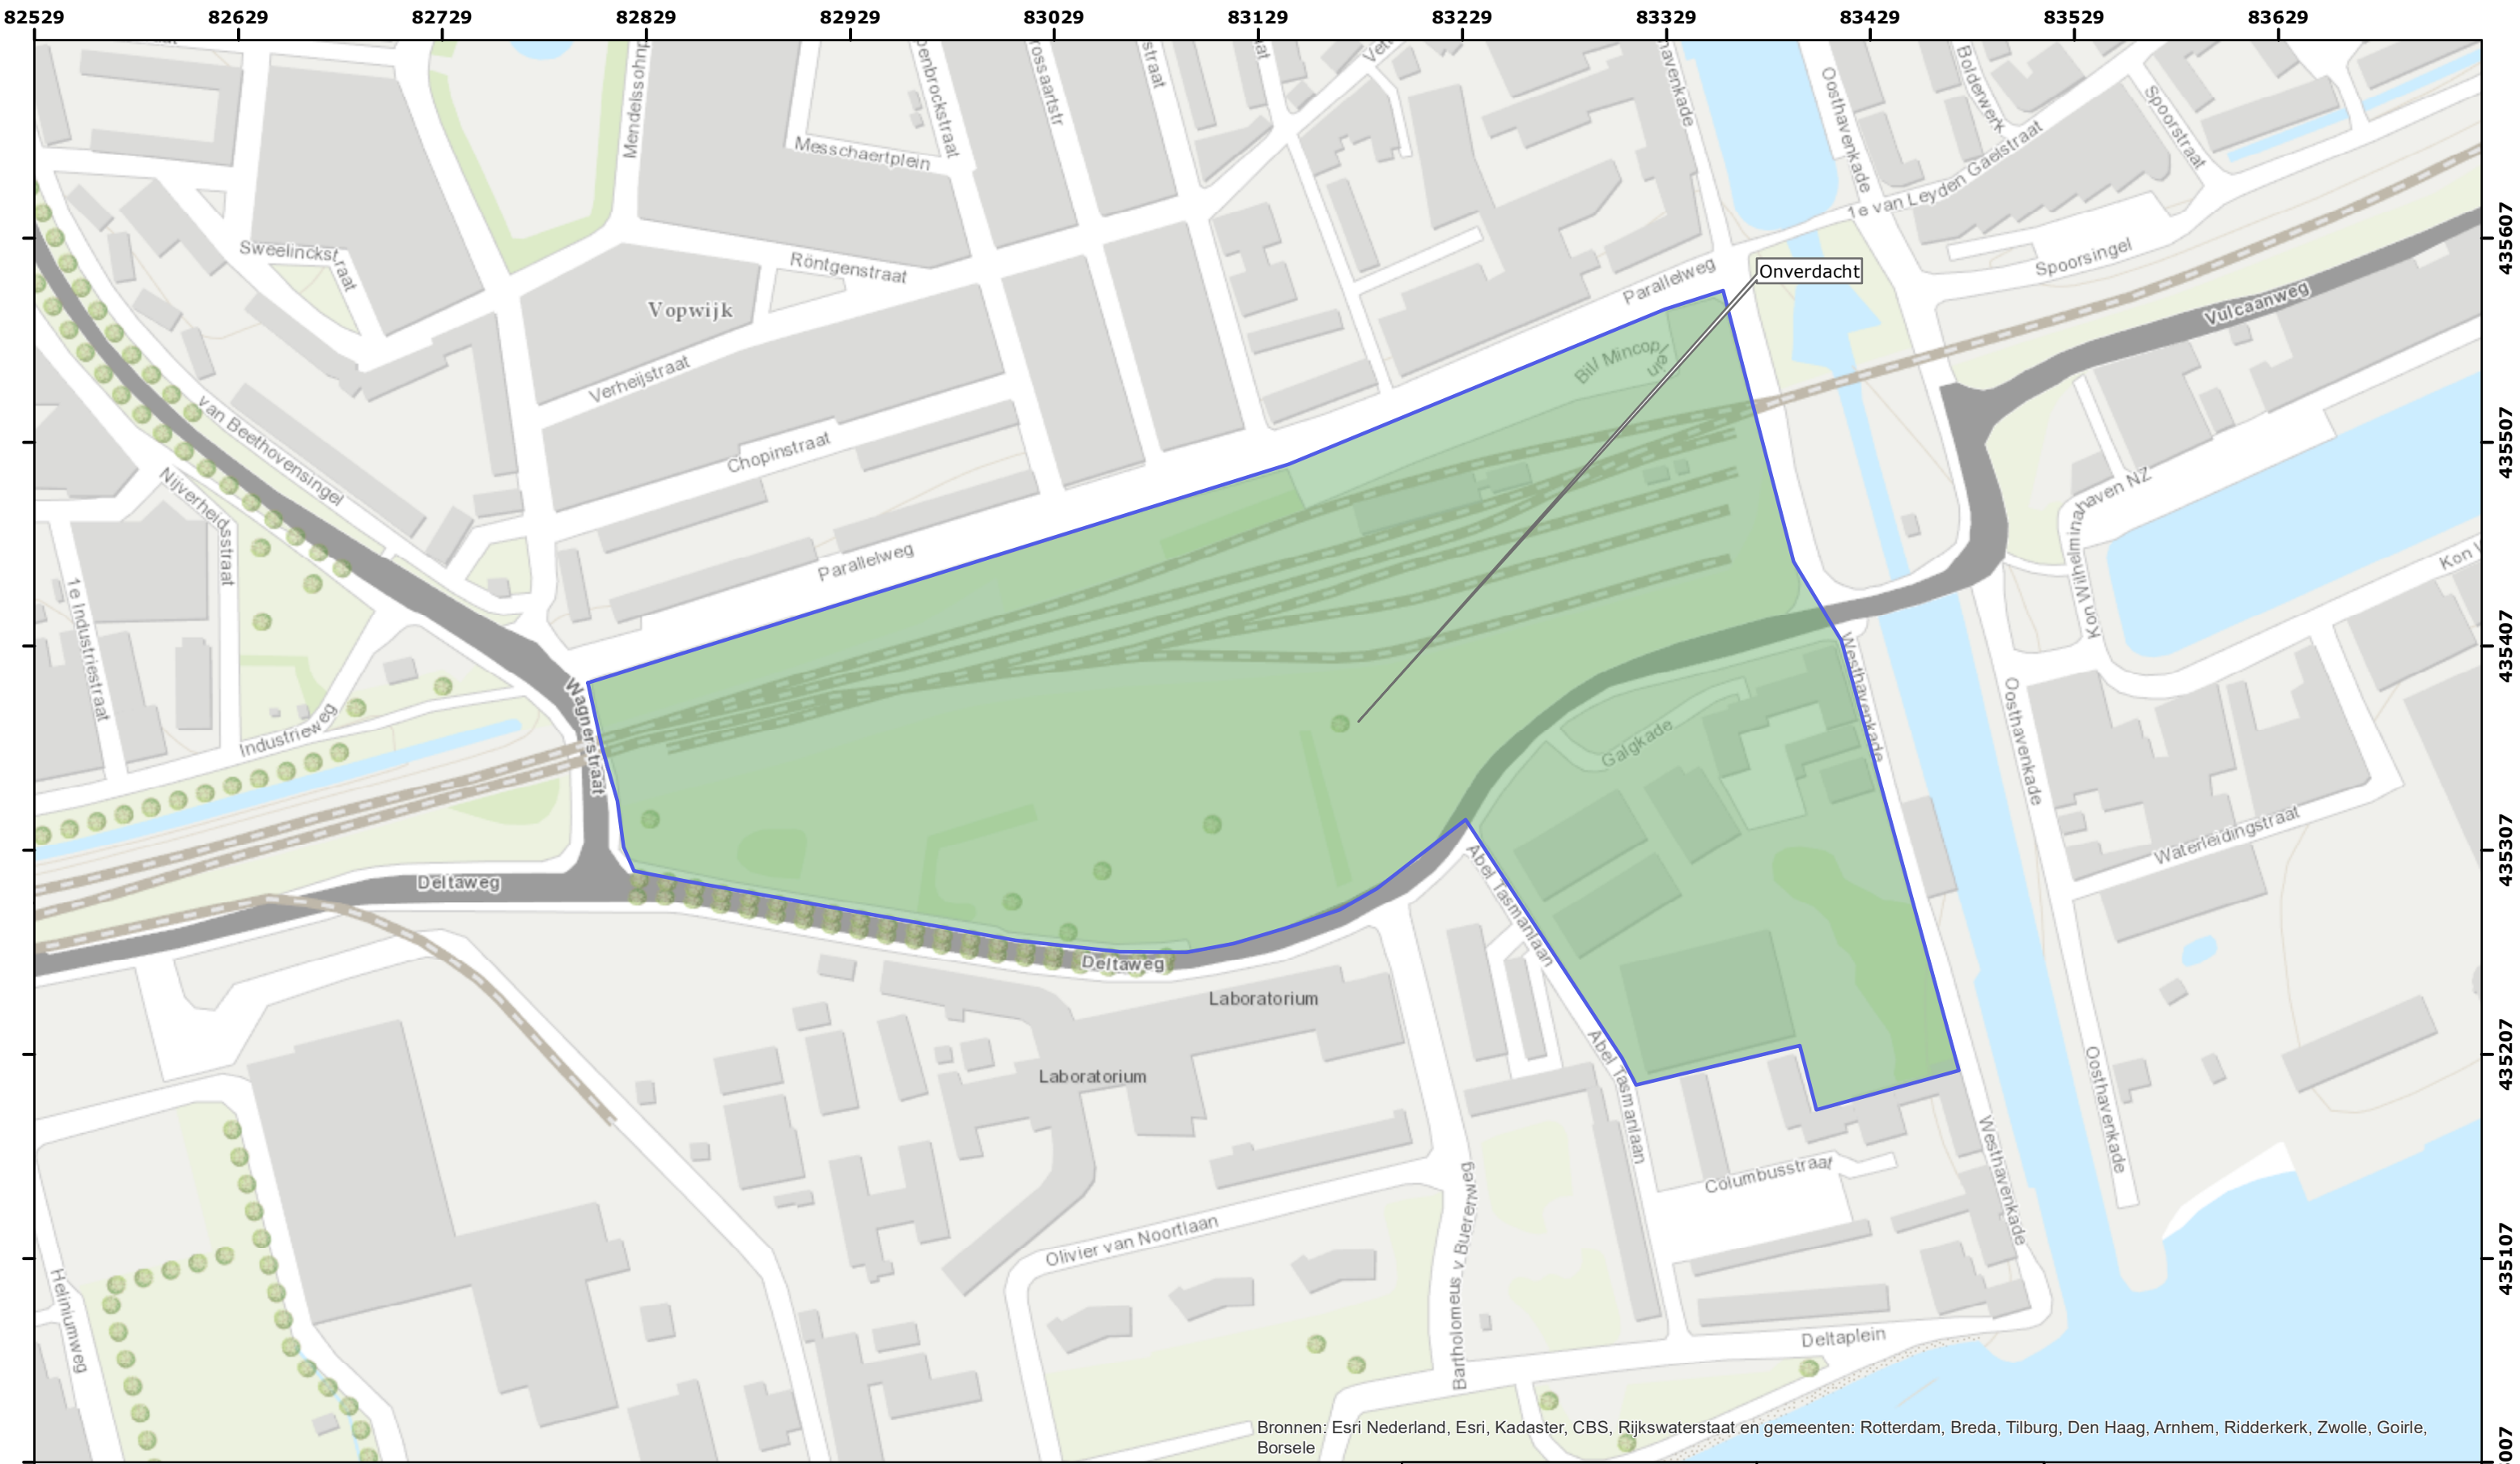
Op de CE bodembelastingkaart in bijlage 1 staat het resultaat van het onderzoek, waarbij het onderzochte en onverdacht verklaarde gebied in groen is aangegeven.

Onverdacht
