aan	<b>Hoogheemraadschap van Delfland</b>
t.a.v.	Chris Woltering
van	Yoeri Jongerius, Reinoud van Oosten
datum	17 januari 2017
referentie	1603196A00-N17-003
onderwerp	Toetsing kadetraject 213 - inzake leggerwijziging

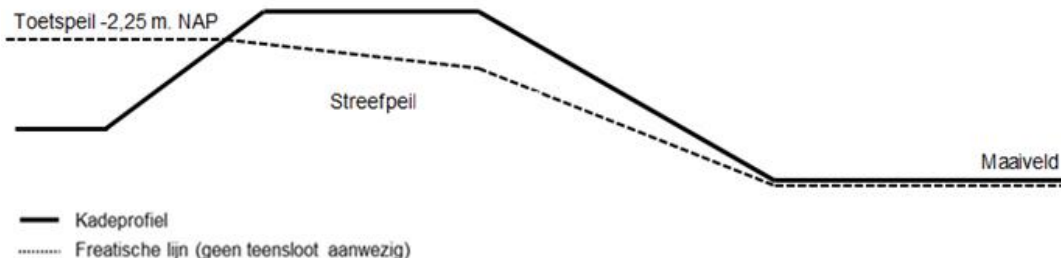
figuur 1.2 : schematisatie freatische lijn

De freatische lijn is conform project 'toetsing meest risicovolle kaden' geschematiseerd en loopt van toetspeil naar streefpeil onder de binnenkruin en vervolgens naar maaiveld bij de dijkteen.
