**Asbestinventarisatierapport volgens Bijlage XIII A van het Arbeidsomstandighedenbesluit****Reikwijdte asbestinventarisatie:**

Molenkolkweg 15, 7221 AG Steenderen

Projectnummer: 2017139  
Versienummer: 1

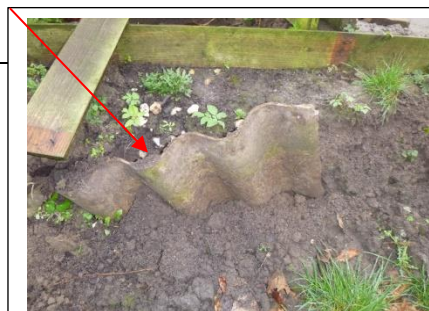
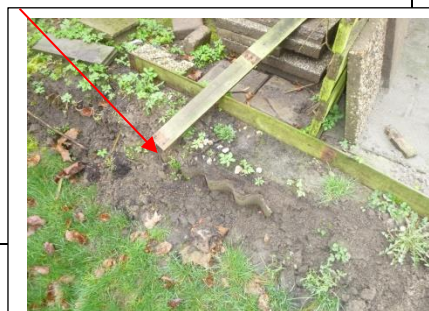
| Omschrijving | : MM-01 golfplaten |
| Plaats | : In de tuin |
| Hoeveelheid | : 3m <sup>1</sup> |
| Beschadigd | : Niet |
| Verweerd | : Licht |
| Bevestigd | : Geklemd |
| Klasse indeling | : 2 |

- Het betreft een inventarisatie van alleen de tuin achter de woning. In de tuin zitten asbesthoudende golfplaten geklemd in de grond.
- De toepassingen ( golfplaten ) vormen geen direct risico, sanering op korte termijn is niet noodzakelijk.
- Verwijdering van het asbesthoudende materiaal dient door een gecertificeerd asbestverwijdingsbedrijf te worden uitgevoerd.

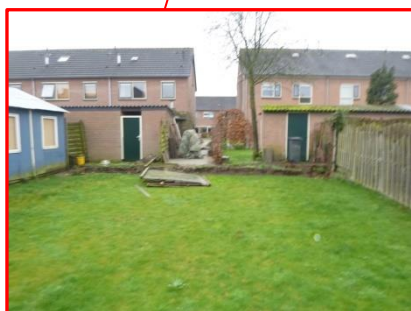
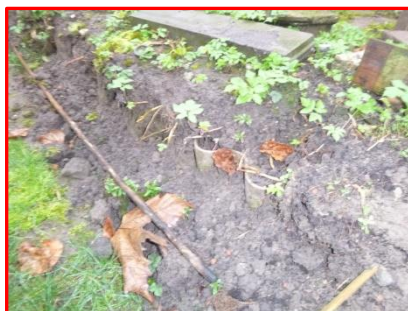
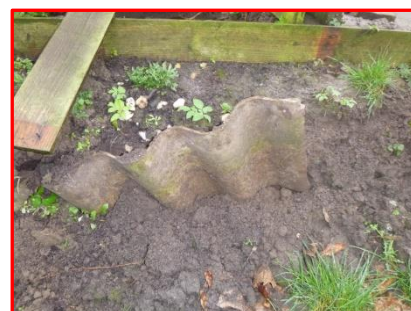
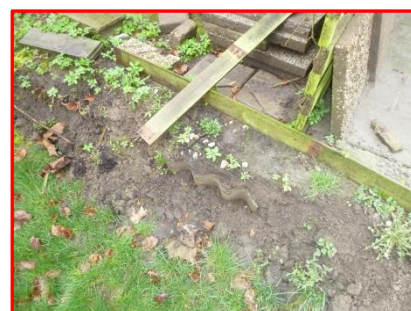
MM-01 golfplaten in de tuin
