**Asbestinventarisatierapport volgens Bijlage XIII A van het  
Arbeidsomstandighedenbesluit**

Brinkweg 34, 7021 BW te Zelhem

Projectnummer: 2017136  
Versienummer: 1

| Projectnaam | Dak van woning |

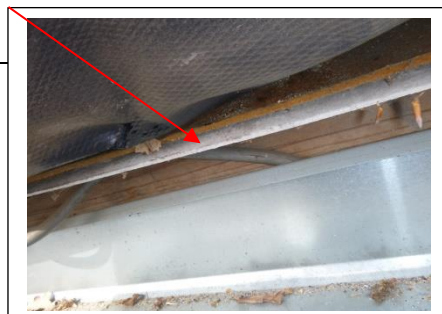
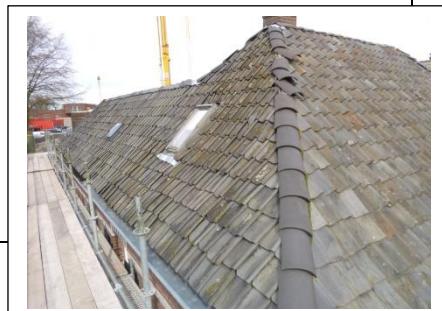
| Bron | : 1 |
| Resultaat | : 2-5 % Chrysotiel |
| Omschrijving | : MM-01 dakbeschot |
| Plaats | : Deel van dak van woning |
| Hoeveelheid | : 65 m <sup>2</sup> |
| Beschadigd | : Niet |

- Het betreft de inventarisatie van het dak van een woning.
- Deze is opgebouwd uit een houten dakconstructie met deels asbesthoudend dakbeschot en een pannendak.
- De binnenzijde is afgewerkt met gipsplaten.
- Na het verwijderen van de golfplaten dienen de dakgoten ook schoongemaakt te worden en het afval uit de dakgoten als asbesthoudend af te voeren.
- De toepassing ( dakbeschot ) vormt geen direct risico, sanering op korte termijn is niet noodzakelijk.
- Verwijdering van het asbesthoudende materiaal dient door een gecertificeerd asbestverwijdingsbedrijf te worden uitgevoerd.

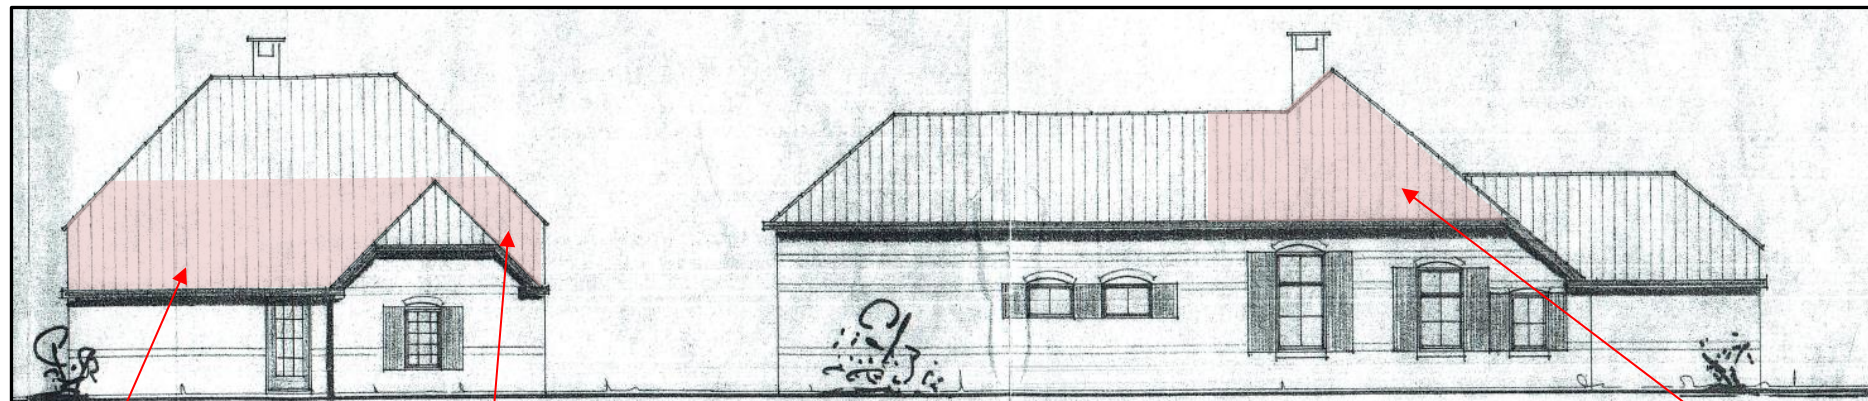
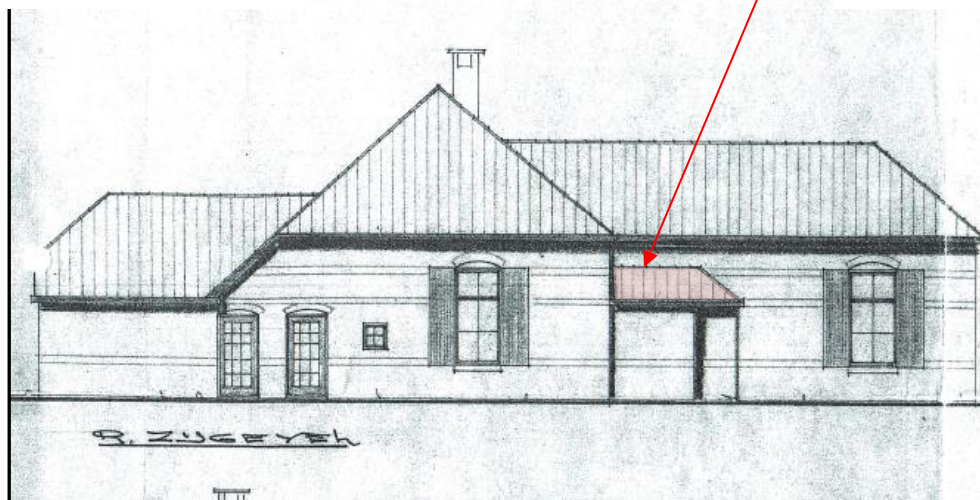
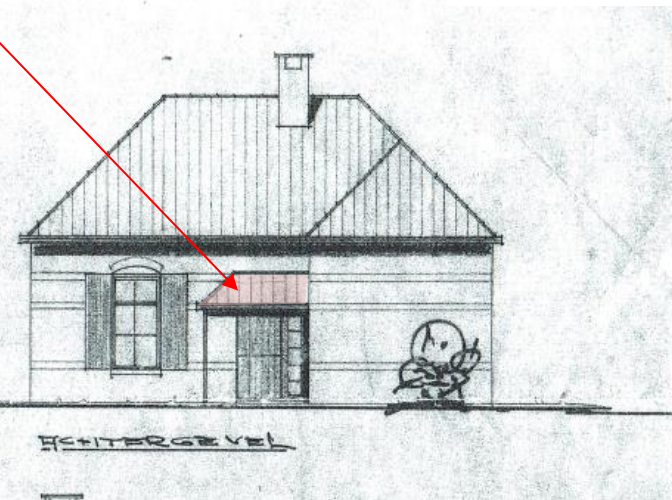
# Tekening

MM-01 dakbeschot
