Asbestinventarisatie

Opdrachtgever: Enzerink B.V.
 Projectlocatie: Eeltinkweg 10
 Postcode, plaats: 7021 KJ Zelhem

Asbestinventarisatierapport conform SC540

Projectnummer: I17128
Rapportnummer: I17128
Versie: 01
Locatieadres: Eeltinkweg 10
Postcode, plaats: 7021 KJ Zelhem
Type bouwwerk of object: Varkensschuur

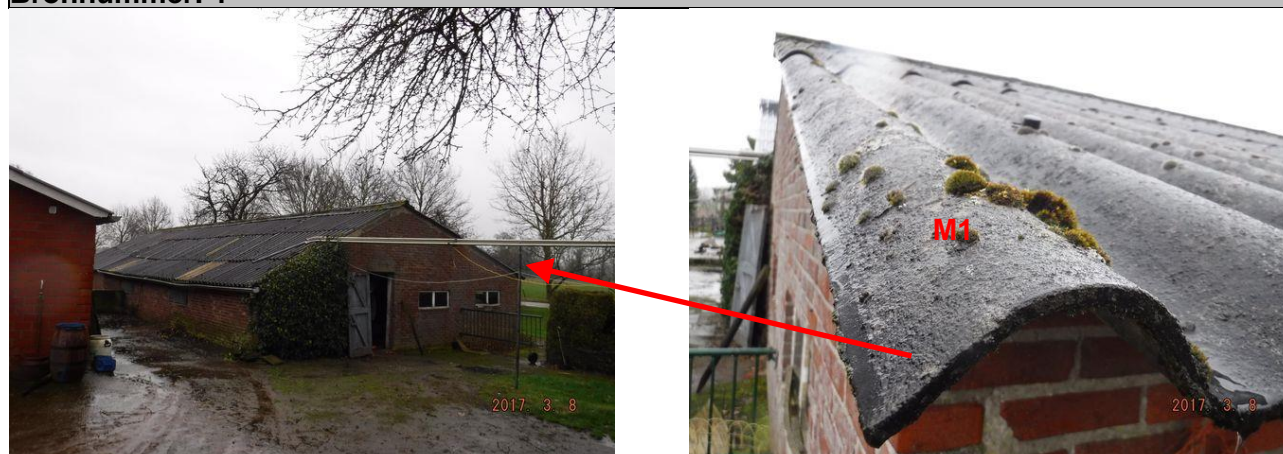
Bronnummer: 1

Golfplaten op dak van varkensschuur.

Monsternummer	M1
Omschrijving	Golfplaten
Locatie	Dak varkensschuur
Omvang	210 m ²
Asbestsoort / asbestmassa	Chrysotiel 10-15% en crocidoliet 2-5%
Vezelverbinding	Hechtgebonden
Bevestiging	Geschroefd
Mate van beschadiging	Licht beschadigd
Mate van verweering	Licht verweerd
Bereikbaarheid	Goed
Risicoklasse B/C*	2A B
Opmerkingen	Geen

- De golfplaten op het dak van de varkensschuur zijn asbesthoudend en moeten, bij sanering, onder risicoklasse 2A worden verwijderd.

Openlucht RK2A

Het werkgebied dient afgezet/gemarkeerd te worden.

Het gecertificeerde asbestverwijderingsbedrijf dat de asbestverwijderingswerkzaamheden uitvoert, dient de best bestaande technieken toe te passen. Er dienen bronmaatregelen genomen te worden om vezelemisatie te voorkomen. Deze maatregelen dienen in een werkplan, opgesteld conform het certificatieschema, te worden opgenomen.

Er dient een eindcontrole door een RvA geaccrediteerde (ISO 17020) inspectie-instelling volgens NEN 2990, onderdeel visuele inspectie, te worden uitgevoerd.
