## Asbestinventarisatie

Opdrachtgever: Enzerink B.V.  
 Projectlocatie: Schuttestraat 17  
 Postcode, plaats: 7251 MP Vorden

Projectnummer: I17130  
Rapportnummer: I17130  
Versie: 01  
Locatieadres: Schuttestraat 17  
Postcode, plaats: 7251 MP Vorden  
Type bouwwerk of object: Schuur

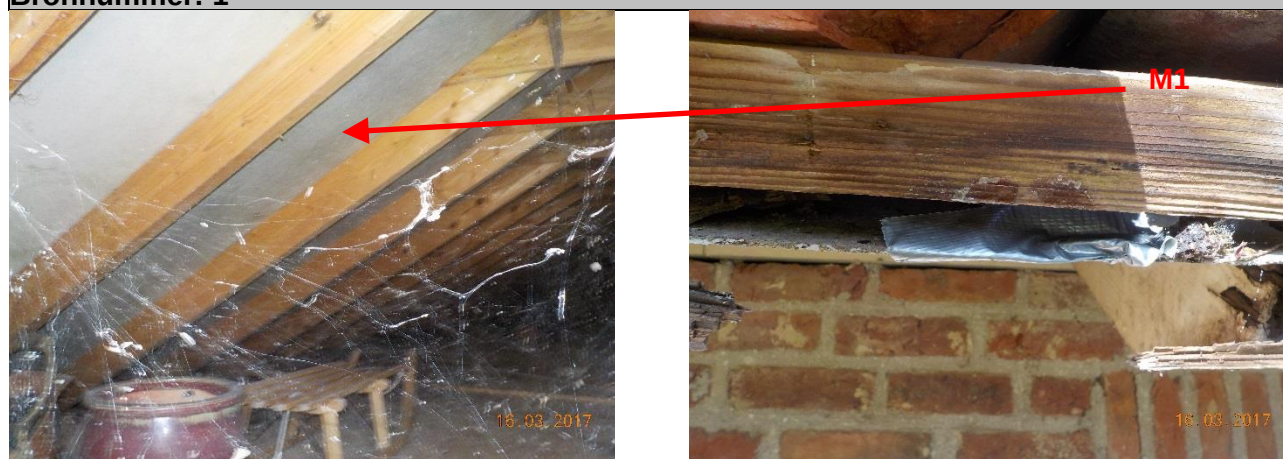
#### Bronnummer: 1

M1: dakbeschot op de schuur

| Omvang | 48 m <sup>2</sup> |
| Asbestsoort / asbestmassa | Chrysotiel 5-10% |
| Mate van beschadiging | Licht beschadigd |
| Mate van verwerking | Licht verweerd |
| Risicoklasse B/C* | 2 B |

- De vlakke platen als dakbeschot op het dak van de schuur zijn asbesthoudend en moeten, bij sanering, onder risicoklasse 2 worden verwijderd.
- De vlakke plaat achter de geiser in de schuur is asbesthoudend en moet, bij sanering, onder risicoklasse 2 worden verwijderd.
- De vlakke plaat in de meterkast van de schuur is asbesthoudend en kan, bij sanering, in het geheel onder risicoklasse 1 worden verwijderd.

Het werkgebied dient afgezet/gemarkeerd te worden.

Het gecertificeerde asbestverwijderingsbedrijf dat de asbestverwijderingswerkzaamheden uitvoert, dient de best bestaande technieken toe te passen. Er dienen bronmaatregelen genomen te worden om vezelemisatie te voorkomen. Deze maatregelen dienen in een werkplan, opgesteld conform het certificatieschema, te worden opgenomen.

Tijdens de werkzaamheden dient een volgelaatsmasker P3 met aangeblazen lucht te worden gedragen.

Er dient een eindcontrole door een RvA geaccrediteerde (ISO 17020) inspectie-instelling volgens NEN 2990, onderdeel visuele inspectie, te worden uitgevoerd.

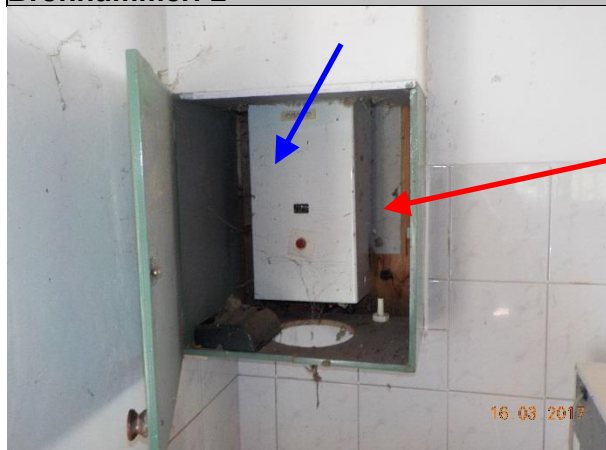
**Bronnummer: 2**

Zie M1: vlakke plaat achter asbestvrije geiser

| Omvang | 0,3 m <sup>2</sup> |
| Asbestsoort / asbestmassa | Chrysotiel 5-10% |
| Mate van beschadiging | Niet beschadigd |
| Risicoklasse B/C* | 2 C |
| Opmerkingen | De geiser van het merk Fasto (type en bouwjaar onbekend) is volgens de literatuur (handboek Intechnum) asbestvrij. |

Voorafgaand aan de werkzaamheden dient een containment te worden ingericht conform het certificatieschema.

Het gecertificeerde asbestverwijderingsbedrijf dat de asbestverwijderingswerkzaamheden uitvoert, dient de best bestaande technieken toe te passen. Er dienen bronmaatregelen genomen te worden om vezelemisatie te voorkomen. Deze maatregelen dienen in een werkplan, opgesteld conform het certificatieschema, te worden opgenomen.

Tijdens de werkzaamheden dient een volgelaatsmasker P3 met aangeblazen lucht te worden gedragen.

Er dient een eindcontrole door een RvA geaccrediteerde (ISO 17020) inspectie-instelling volgens NEN 2990, onderdeel visuele inspectie en onderdeel luchtmetingen, te worden uitgevoerd.

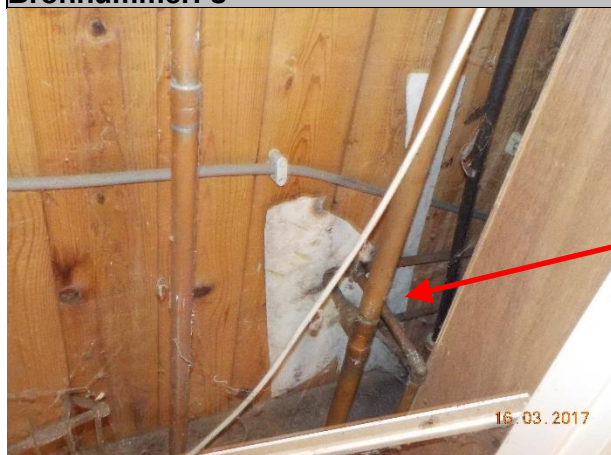
**Bronnummer: 3**

Zie M1: vlakke plaat in meterkast

| Omvang | 0,5 m <sup>2</sup> |
| Asbestsoort / asbestmassa | Chrysotiel 5-10% |
| Mate van verwerking | Licht verweerd |
| Risicoklasse B/C* | 1 |

| Opmerkingen | In het geheel verwijderen. |

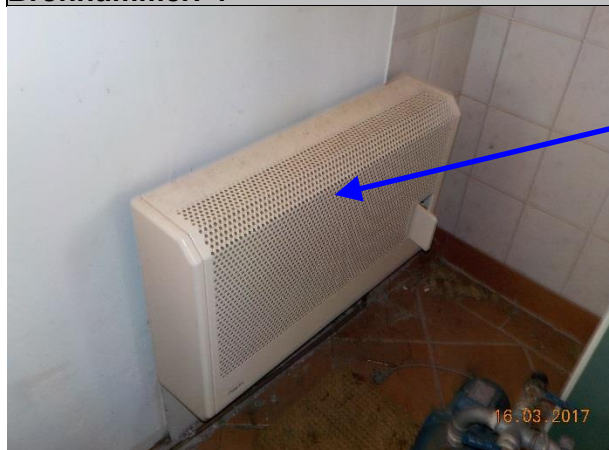
Bronnummer: 4

Gevelkachel in schuur

| Asbestsoort / asbestmassa | Asbestvrij |
| Opmerkingen | In de schuur hangt een gevelkachel van het merk Pelgrim, type G25 C11 0063 uit 1999. Gezien het bouwjaar mag deze gevelkachel als asbestvrij worden beschouwd. |

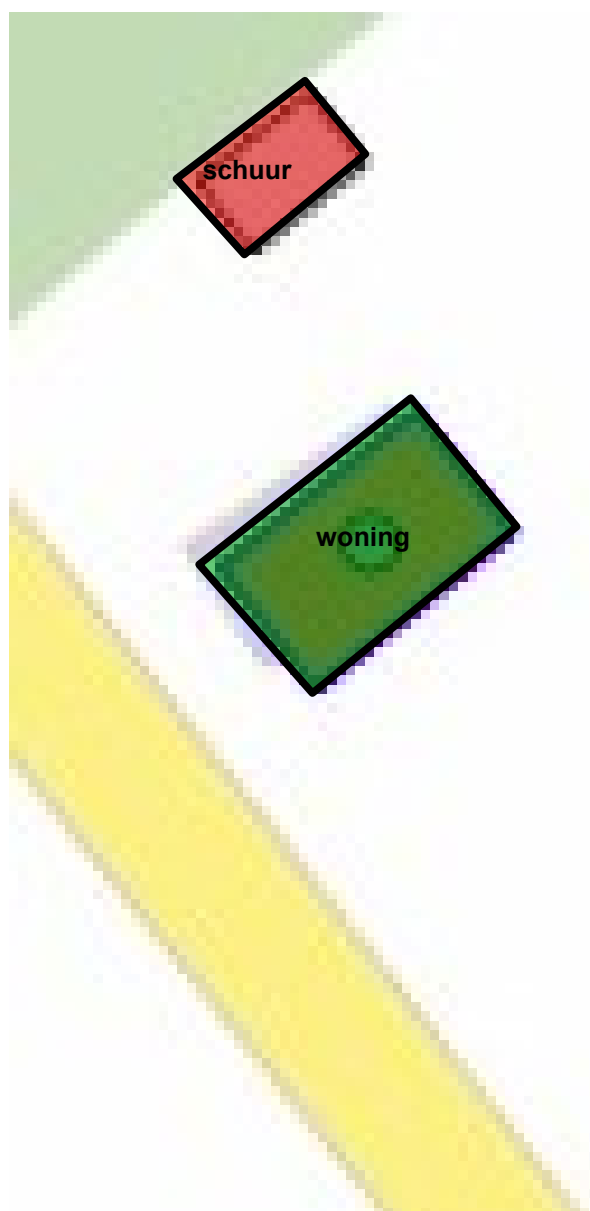
## 1. Plattegrond

Tijdens de inventarisatie zijn er asbestverdachte materialen aangetroffen betreffende de schuur, welke zijn opgenomen in tabel 4.1. Indien van belang, worden bijzonderheden in tabel 4.1 verder toegelicht. Op de plattegrond in bijlage 1 zijn de locaties van de asbestverdachte materialen weergegeven. In bijlage 2 zijn inspanningen m.b.t. deskresearch, gesprekken met gebouwbeheerder en de bevindingen betreffende deze informatie voor het veldwerk opgenomen. In bijlage 3 is het analysecertificaat opgenomen van het genomen materiaalmonster. Tenslotte zijn voor de risicoclassificatie in bijlage 4 de oorspronkelijke bron gerelateerde output van de SMA-rt risicoclassificatie toegevoegd.
