## Breda, Reeptiend 50

Bouwhistorische verkenning met waardering

BAAC Rapport B-16.0180

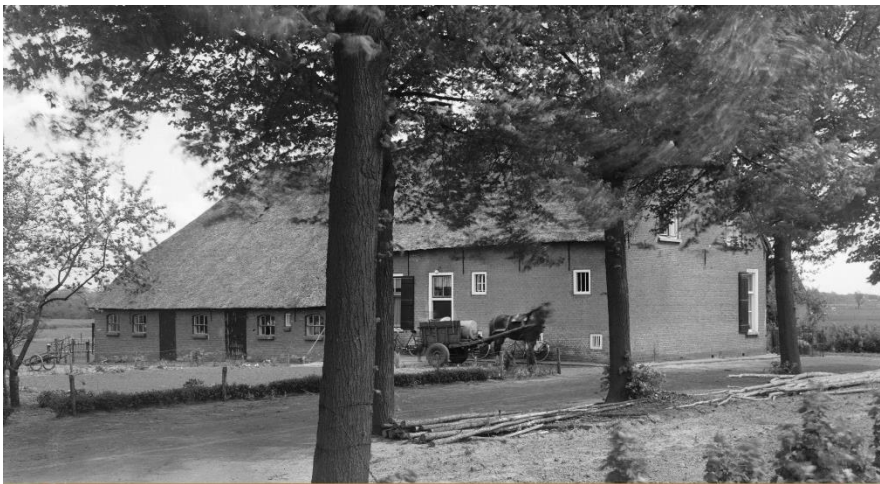
*Zicht op de noordelijke gevel van de boerderij met rechts het voorhuis en links de stal. De noordelijke gevel van de stal kent een latere datering dan de oostelijke en zuidelijke gevels, vermoedelijk in de jaren '30 of '40 van de twintigste eeuw. Gezien de vervelozige staat van de deuren, vond de verbouwing zeker enige tijd voor het vervaardigen van de foto plaats. Afbeelding door G.J. Drukker, mei 1962. Bron: Beeldbank Rijksdienst voor het Cultureel Erfgoed, nr. 73.732*

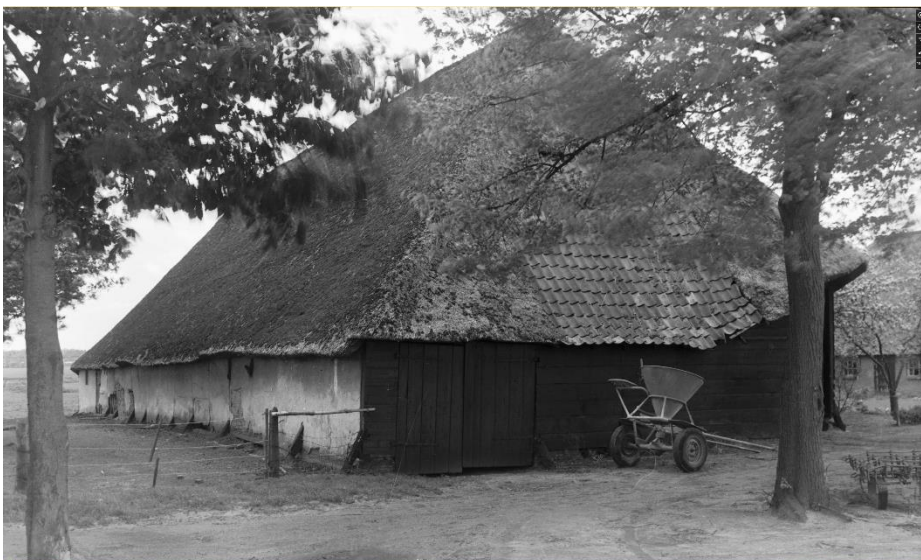
*Zicht op de westelijke en noordelijke (links) gevel van de Vlaamse schuur. De noordelijke zijgevel lijkt op regelmatige afstand aan de onderzijde te zijn voorzien van stutten. Een*

*gedeelte van de kap van de westelijke kopgevel is voorzien van pannen. Afbeelding door G.J. Drukker, mei 1962. Bron: Beeldbank Rijksdienst voor het Cultureel Erfgoed, nr. 73.734.*

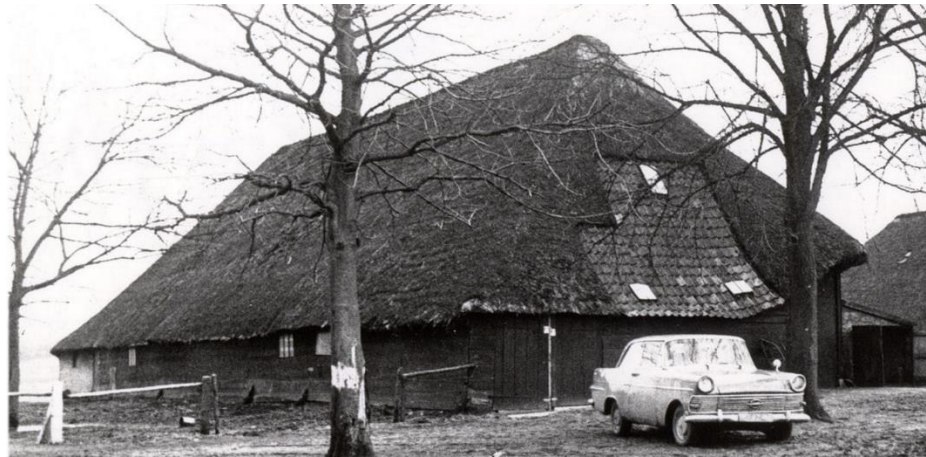
*Zicht op de westelijke en noordelijke (links) gevel van de Vlaamse schuur in 1970. De linker zijgevel is nu voor het grootste deel voorzien van houten delen en tevens zijn in het pannenvlak van de westelijke kopgevel een drietal dakensters opgenomen. Bron: Stadsarchief Breda, nr. 197000437.*

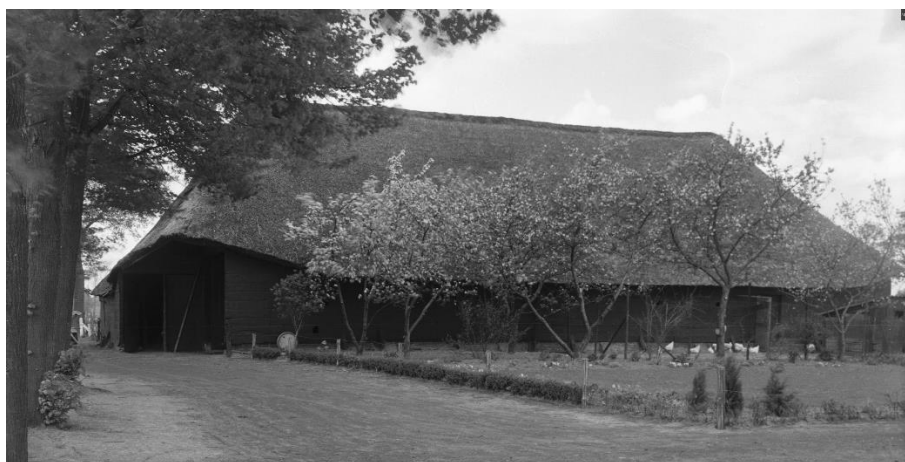
*Zicht op de zuidelijke en westelijke gevel van de Vlaamse schuur. Afbeelding door G.J. Drukker, mei 1962. Bron: Beeldbank Rijksdienst voor het Cultureel Erfgoed, nr. 73.735.*

Uit de foto's van de Vlaamse schuur uit 1962 in vergelijking met foto's uit 1974 en 1975, blijkt dat de schuur waarschijnlijk vrij ingrijpend werd gewijzigd. De kap aan de westzijde en ook de indeling van de gevel aan deze zijde lijkt te zijn gewijzigd. Daarnaast is de schuur nu voorzien van een vrij strakke houten gevelbekleding en bevindt er zich een schoorsteen op de nok.

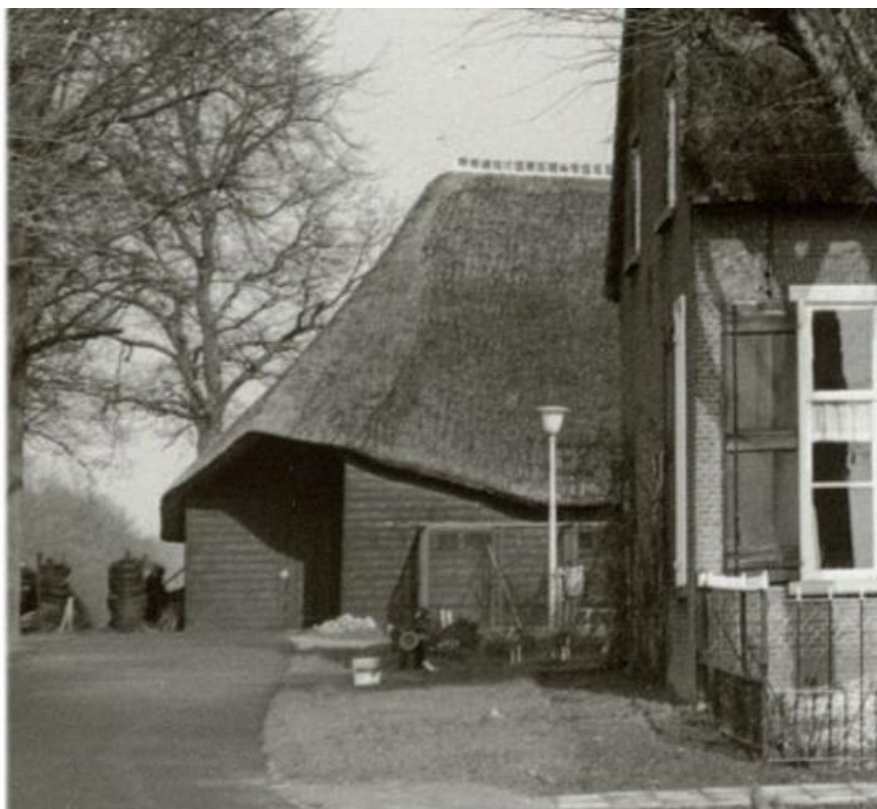
*Zicht op de zuidelijke en westelijke gevel van de Vlaamse schuur in 1975. De gevel is voorzien van smallere houten delen en ook de deuren in de insteek zijn gewijzigd. Daarnaast is nu het gehele dak uitgevoerd in rietdekking. Bron: Stadsarchief Breda, nr. 19750026.*

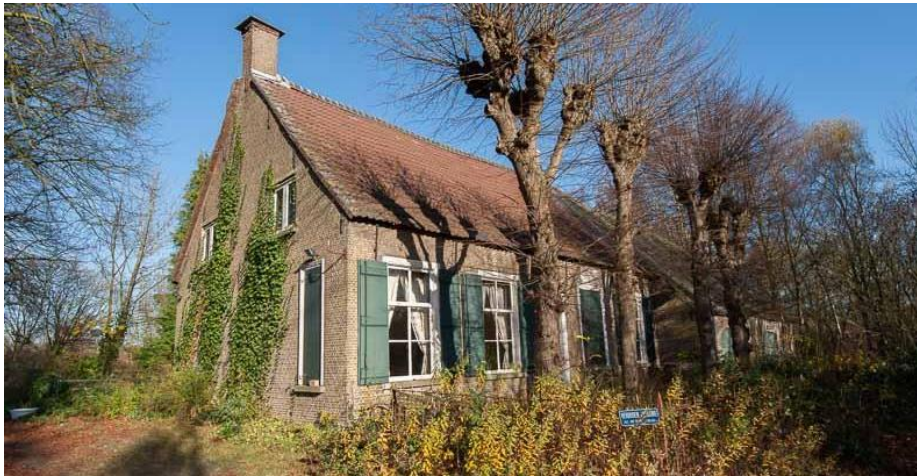
Overzicht van de voorgevel en linker zijgevel van het woonhuis met daarachter het dak van de stal. De stal links werd in 1998 gebouwd. Bron: [www.sothebysrealty.nl/Breda/Reeptiend-50/33747783/tekoop.html](http://www.sothebysrealty.nl/Breda/Reeptiend-50/33747783/tekoop.html).

De boerderij bestaat uit een voorhuis van één laag met een kap en een aan twee zijden bredere aangebouwde stal met een lagere daklijn. Op het moment van de opname waren de vensters dichtgetimmerd, vandaar dat voor sommige overzichtsfoto's gebruik is gemaakt van oudere opnamen.

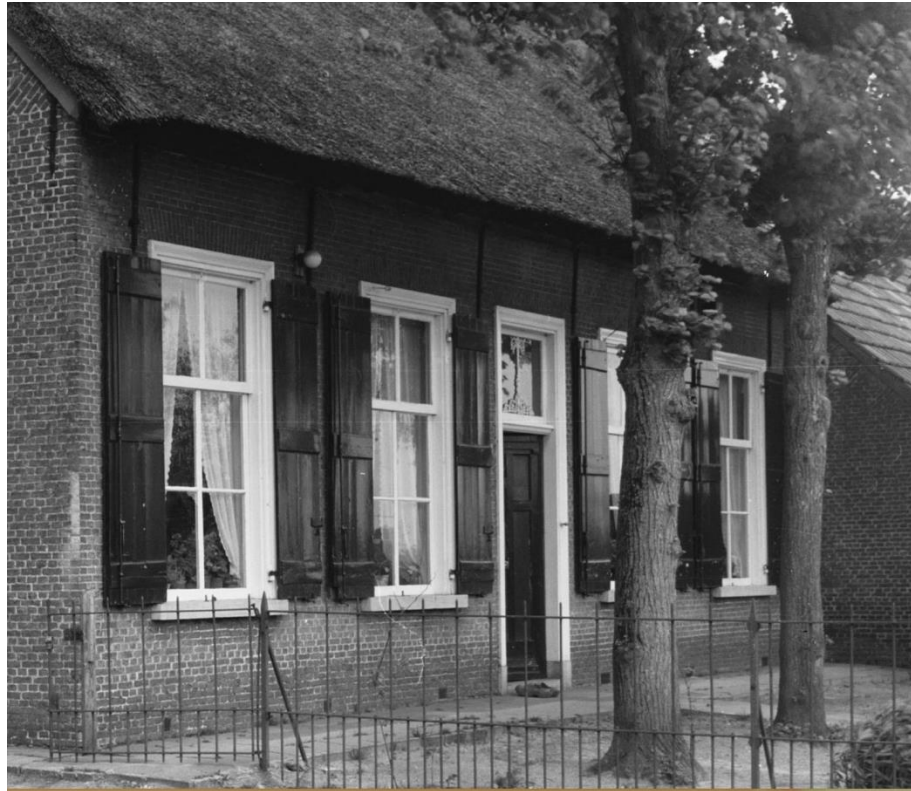
Overzicht van de voorgevel in 1962, met geopende luiken en intacte levensboom in het bovenlicht boven de voordeur en rieten dakbedekking. Afbeelding door G.J. Drukker. Bron: Beeldbank Rijksdienst voor het Cultureel Erfgoed, nr. 73.735.

<sup>20</sup> Oorspronkelijk was het dakvlak voorzien van een rietbedekking, zoals op de historische afbeeldingen zichtbaar is. Deze dakbedekking werd waarschijnlijk in of na de jaren '80 van de twintigste eeuw vervangen.

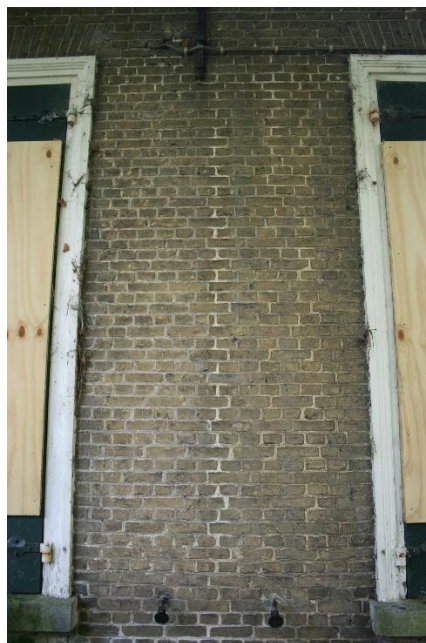
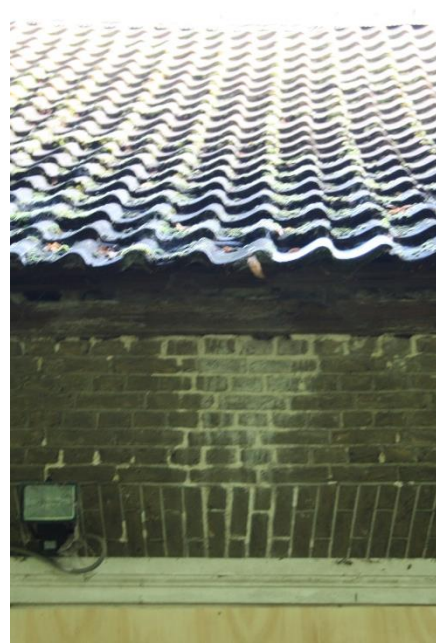
Op de linker afbeelding zicht op linker vensters in de voorgevel. De witte lijn met wat uitgespoeld voegwerk tussen de vensters werd waarschijnlijk veroorzaakt doordat de open staande luiken een deel van de weersinvloeden van de gevel weerden. Het metselwerk van deze gevel lijkt oorspronkelijk ten opzichte van de plaatsing van de vensters. Op de rechter afbeelding zicht op het metselwerk boven de voordeur met daarboven de muurplaat die geheel in het zicht is onder het secundaire pannendak.

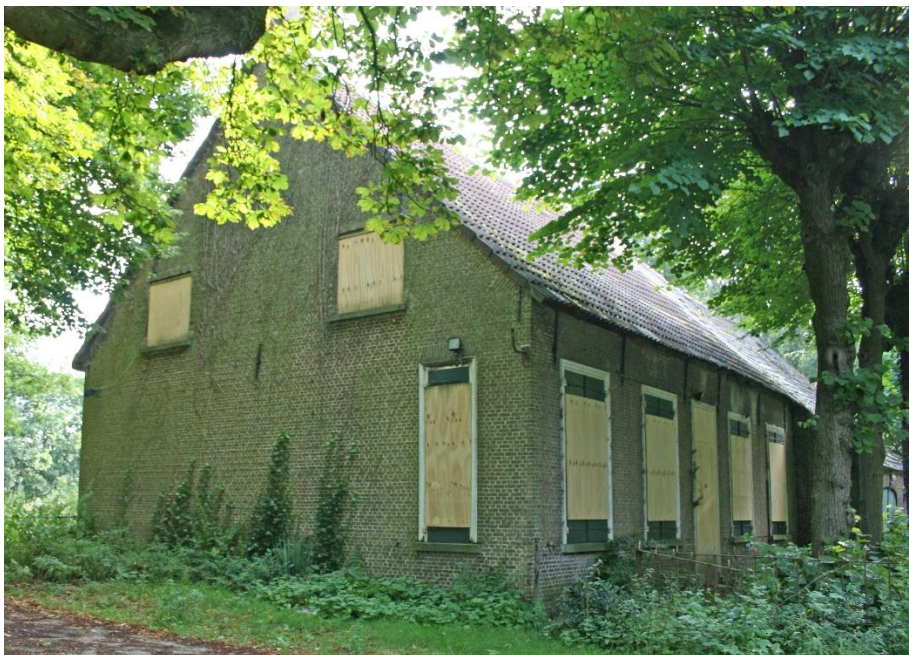
De *linker zijgevel* van het voorhuis is opgebouwd uit metselwerk gelijk aan dat van de voorgevel. De gevel wordt onderbroken door een smal drieruits venster ter hoogte van de begane grond met eenzelfde detaillering als de vensters in de voorgevel. Ter hoogte van de verdieping zijn twee secundair verhoogde vensters (XXc) aangebracht met een vaste middenstijl en aan de bovenzijde voorzien van een halfsteens rollaag.

Overzicht van de linker zijgevel van het voorhuis.

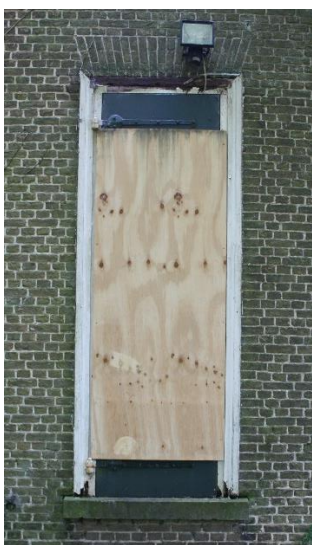
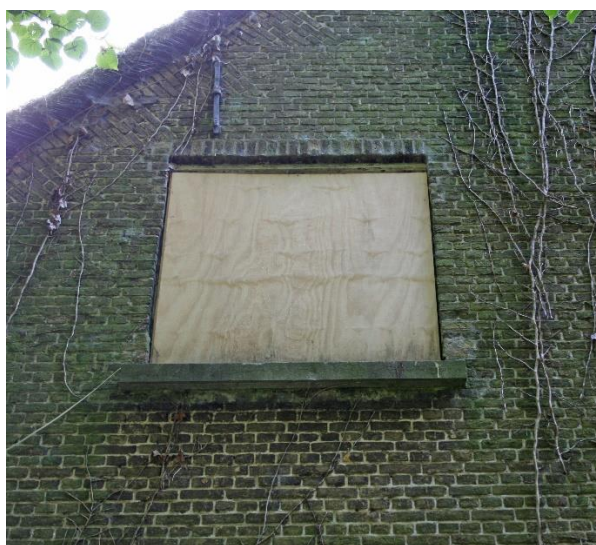
Op de linker afbeelding zicht op het smalle venster ter hoogte van de begane grond. Ter plaatse van de bovendorpel is de architraaf weggefallen. De aansluiting op het omliggende metselwerk geeft aan dat het metselwerk en de kozijnen tot dezelfde fase behoren. Op de rechter afbeelding het linker venster ter hoogte van de verdieping. Deze vensters werden in 1958 verhoogd, waarbij het metselwerk naar boven toe werd ingezaagd. Ook de halfsteens rollaag boven het venster dateert uit deze fase. De verstoring in het metselwerk aan de onderzijde kan veroorzaakt zijn door het verwijderen van de oorspronkelijke onderdorpel of het eveneens verlagen van het venster.

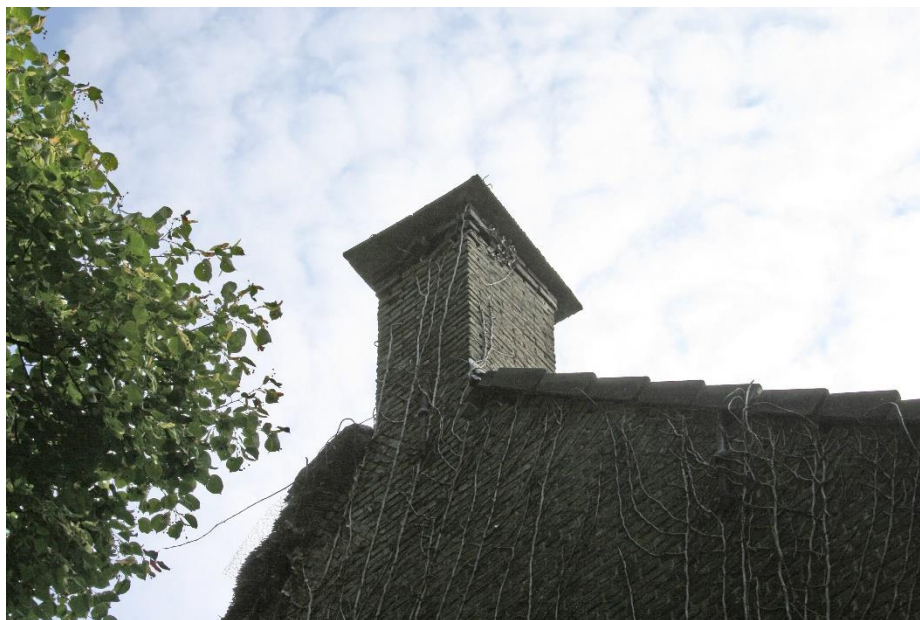
Nabij de daklijn is het metselwerk voorzien van vlechtingen, waarin ankers de plaats van de achterliggende muurplaten en flieringen aftekenen. Het anker met de schuine schieter in het midden van de gevel behoort waarschijnlijk bij de strijk balk achter de gevel. Aan de rechter zijde dekken gevelpannen de aansluiting met het dakvlak af, het linker dakvlak is nog voorzien van een rietbedekking. Nabij de hoek met de voorgevel zijn de stenen gedeeltelijk afgeboerd. Op de geveltop is een gemetselde schoorsteen aanwezig.

*Zicht op de geveltop met daarop de gemetselde schoorsteen.*

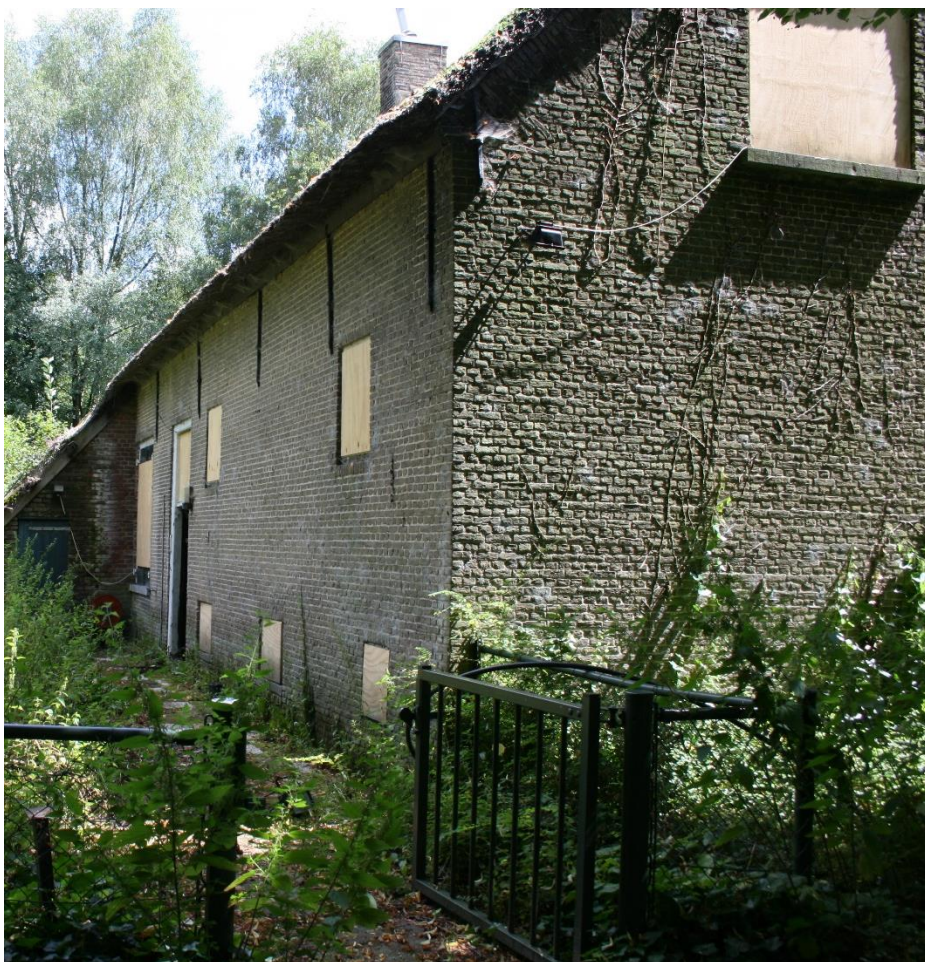
*Overzicht van de achtergevel van het voorhuis.*

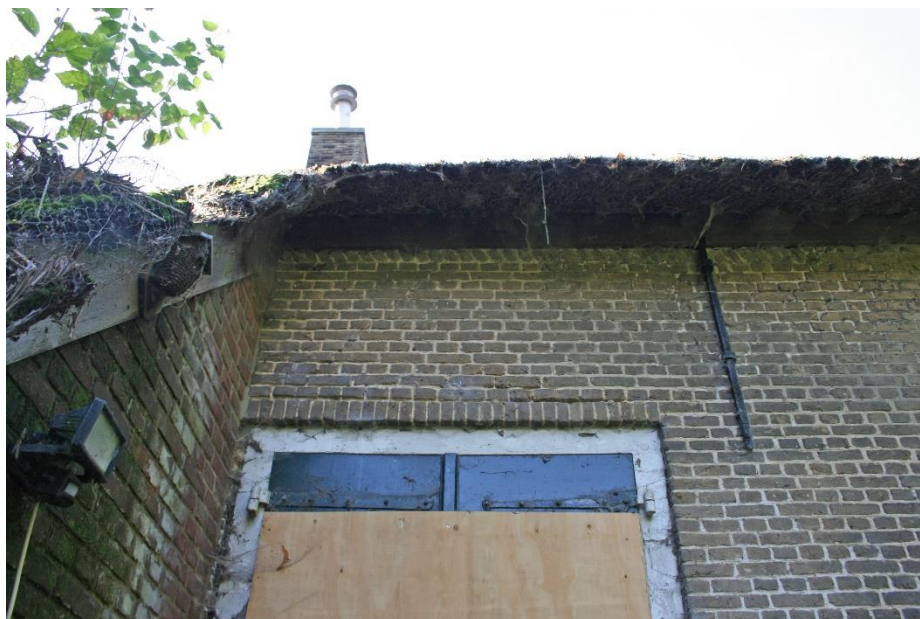
*Zicht op het metselwerk boven het keukenvenster geheel links in de achtergevel van het voorhuis. Juist onder de muurplaat bevindt zich boven het venster een stroomlaag in het metselwerk. In het rechter deel van de gevel loopt het kruisverband tot onder de muurplaat door. De schieter van het anker is door twee stroppen van achterliggende veren geschoven, behorende bij de balklaag van de verdiepingsvloer en de blokeels van de kaspanten.*

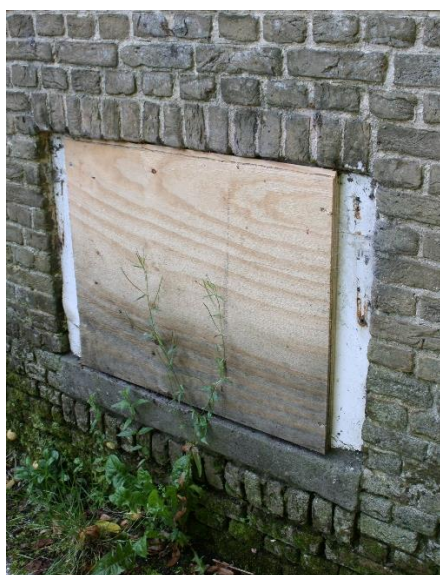
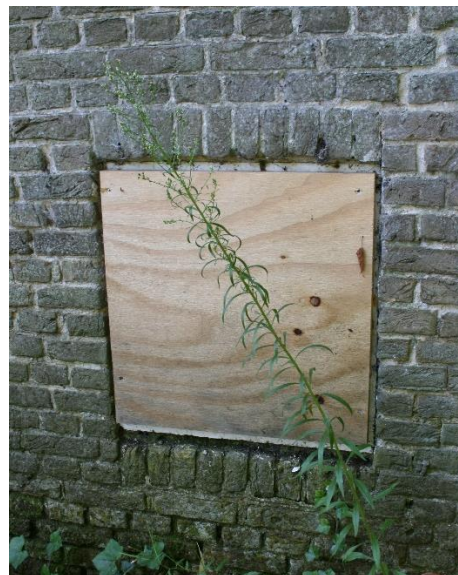
*Op de linker afbeelding één van de twee linker keldervensters. Op de rechter afbeelding het rechter keldervenster. De twee linker vensters zijn aan de onderzijde voorzien van een hardsteen onderdorpel. De drie vensters komen alle aan één zijde uit met het kruisverband van de gevel. Aan de andere zijde zijn onregelmatigheden in het metselwerk aanwezig, waarbij de gezaagde kant van de koppen zich niet aan de dagkant bevindt. Vermoedelijk waren deze vensters reeds aanwezig in de kelder toen de gevel gemetseld werd.*

<sup>22</sup> Dit verschil in afmeting en detaillering wijst op een faseverschil tussen de vensters en waarschijnlijk daarmee de achterliggende kelders. Ook in het interieur zijn waarnemingen in de kelder gedaan die hierop wijzen (zie hoofdstuk 4).

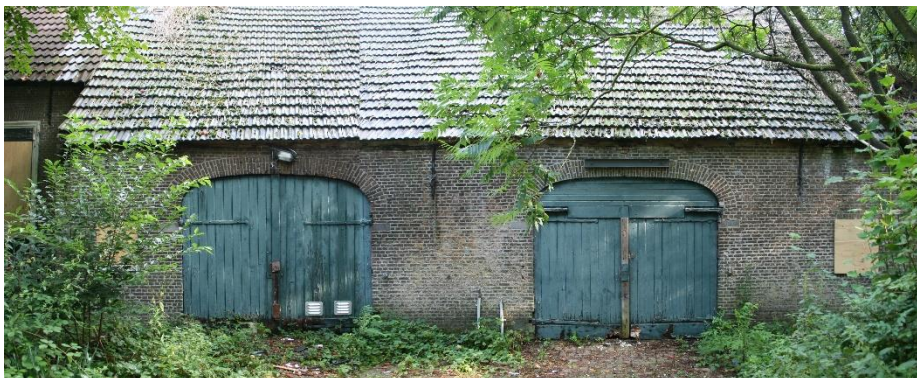
*Overzicht van de voorgevel van het stalgedeelte (samengestelde afbeelding).*

De *voorgevel* van de stal is opgemetseld uit iets sterker vervuilde gele IJsselsteentjes van 16-16,5 x 7-7,5 x 3,8 cm met een 10-lagenmaat van 48 cm. Gedeeltelijk is de gevel voorzien van secundair voegwerk in cementmortel. In de gevel zijn twee deeldeuren onder een korfboog opgenomen met aan weerszijden hiervan een vierkant venster met vierruits raam voorzien van een duivejagerprofilering aan de binnenzijde. Alle openingen zijn oorspronkelijk ten opzichte van het metselwerk.

De deeldeuren zijn samengesteld uit kraaldelen en opgehangen middels gehengen die eenzelfde uitvoering kennen als de gehengen van de luiken van het voorhuis. De duimen zijn bevestigd in hardsteen duimblokken die niet aansluiten bij de lagenmaat van het metselwerk, maar wel primair in het metselwerk opgenomen lijken te zijn.<sup>23</sup> In de rechter deeldeuren is juist onder de aanzet van de boog een secundair kalf opgenomen, waarboven horizontale delen zijn aangebracht.<sup>24</sup>

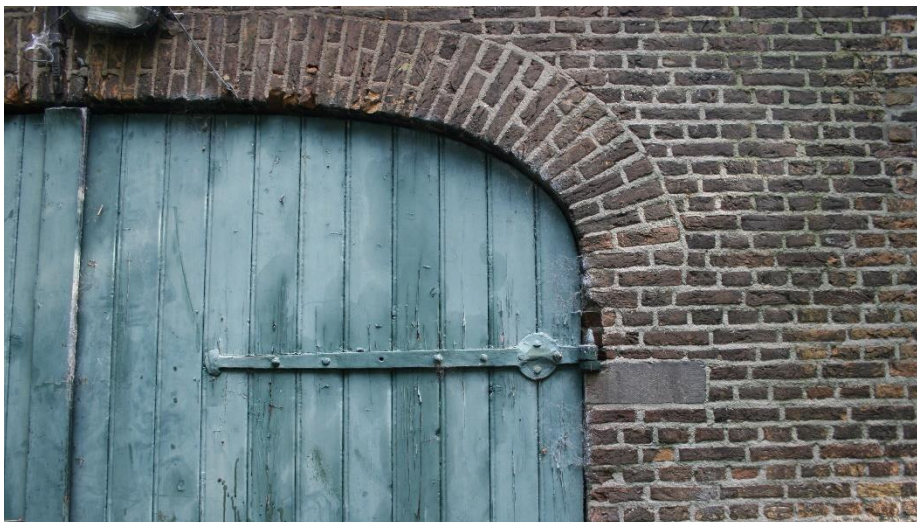
*Zicht op de rechter bovenhoek van de linker deeldeuren.*

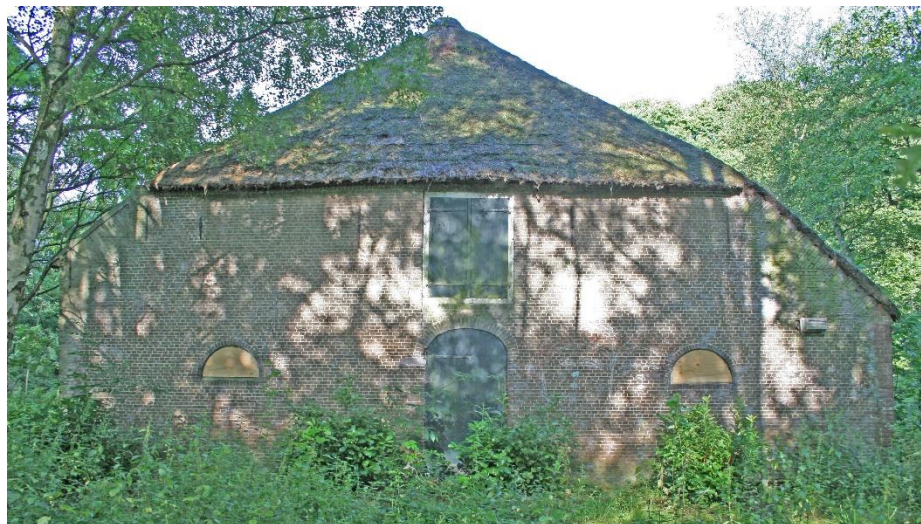
*Overzicht van de rechter zijgevel van het stalgedeelte.*

De achtergevel is asymmetrisch van vorm, waarbij de daklijn aan de rechter zijde (achtergevel) lager ligt, dan aan de linker zijde. De vlechtingen lopen – voor zover niet vervangen door later metselwerk – door tot de aanzet van de daklijn. Het metselwerk bestaat uit stenen van 16 x 7,3-7,8 x 4 cm met een 10-lagenmaat van 49 cm. Het voegwerk is gedeeltelijk uitgespoeld. In het midden is een staldeur met een korfboog aan de bovenzijde opgenomen, voorzien van een deur uit brede delen en gehengen op spitse duimen in hardsteen duimblokken. Boven de staldeur is een iets breder hooiluik aanwezig. Aan weerszijden van de staldeur bevindt zich een halfronde stalvenster.

De linker hoek is opnieuw gemetseld.<sup>25</sup> De rechter hoek kenmerkt zich door secundair metselwerk, behorend bij de achtergevel van het stalgedeelte (XXb).

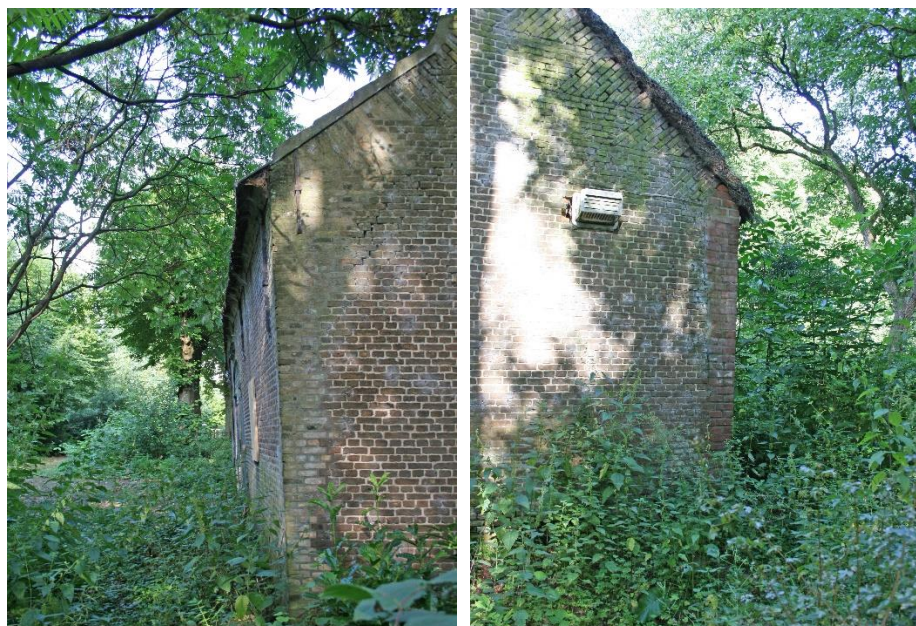
*Op de linker afbeelding de aansluiting tussen de voor- en rechter zijgevel. De gehele hoek inclusief de onderste anderhalve vlechting werd vervangen (XXd). De muldenpannen zijn*

<sup>25</sup> Als gevolg van het uitbuiken van de voorgevel, zullen de voor- en rechter zijgevel uit verband zijn gescheurd. Helaas is door het vervangen van de complete hoek niet vast te stellen of deze gevels oorspronkelijk in verband waren gemetseld of dat er sprake was van een faseverschil.

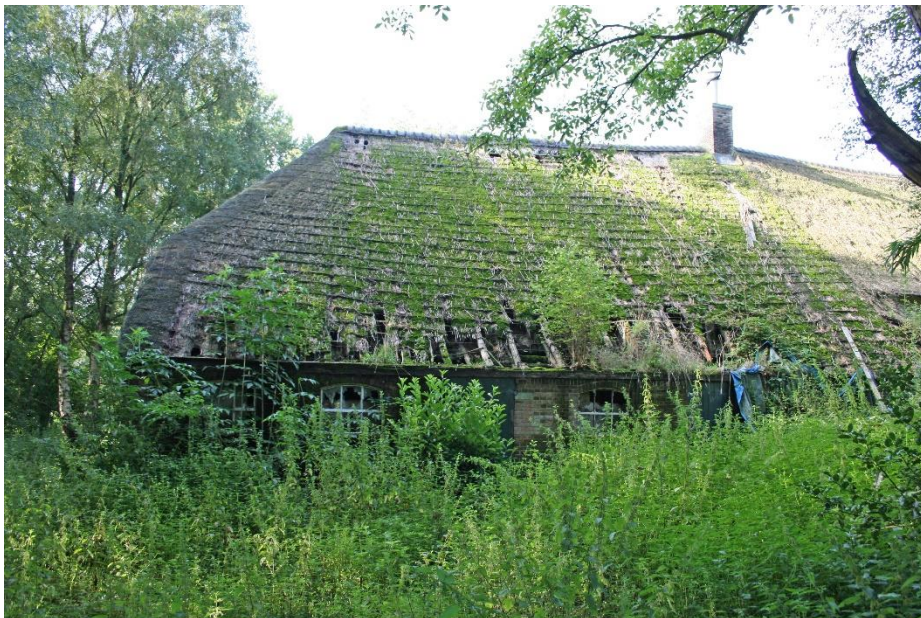
*Overzicht van de achtergevel van het stalgedeelte in de huidige situatie.*

De *achtergevel* (XXb) van het stalgedeelte wordt grotendeels door begroeiing aan het zicht onttrokken. Het gevelmetselwerk is samengesteld uit rode baksteen van 21,5 x 10,5 x 5,3 cm met een 10-lagenmaat van 63,5 cm, gemetseld in kruisverband en voorzien van doorgestreken cementvoegen.

De gevel wordt onderbroken door een tweetal staldeuren uit smalle delen, afgehangen aan spitse duimen in gefrijnde hardsteen duimblokken.<sup>26</sup> Daarnaast is een vijftal ijzeren zesruits stalvensters opgenomen, voorzien van vallende bovenramen. Tussen de twee meest rechtse stalvenster is een klein rechthoekig venster aanwezig.

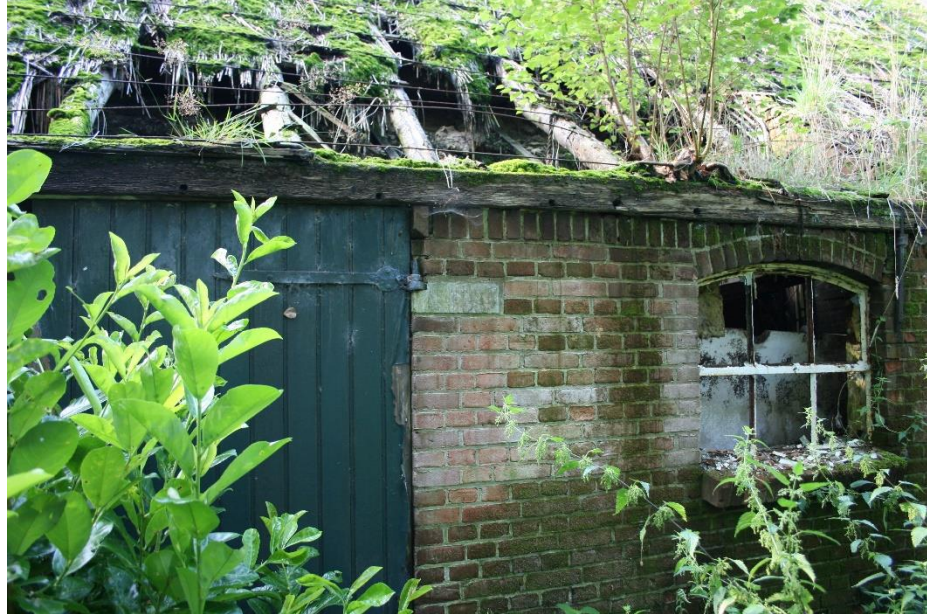
*Zicht op één van de twee staldeuren in de achtergevel met rechts daarvan één van de ijzeren stalvensters.*

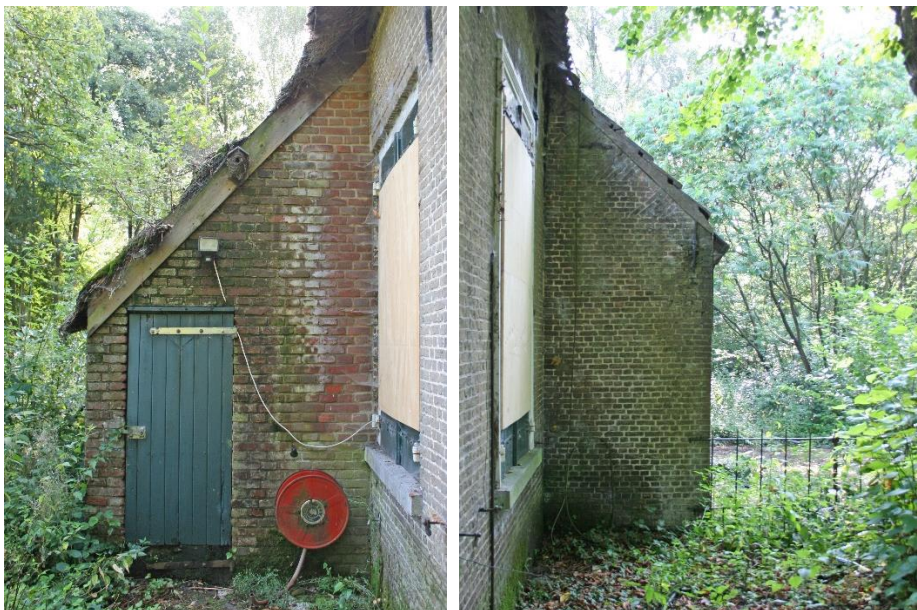
*Op de linker afbeelding zicht op het linker deel van de linker zijgevel van de stal. Op de rechter afbeelding zicht op het rechter deel van deze gevel.*

De *linker zijgevel* van het stalgedeelte bestaat grotendeels uit de brandmuur tussen het voorhuis en de stal. Het linker deel van deze gevel is ten opzichte van de brandmuur meer richting het voorhuis geplaatst en is samengesteld uit hetzelfde metselwerk als de achtergevel van de stal (XXb). De toegangsdeur naar de achterliggende bergruimte is recent (XXd).

Het rechter deel van de gevel staat wel in het verlengde van de brandmuur. Het metselwerk bestaat uit stenen van 15,5-16 x 7,5 x 3,8 cm met een 10-lagenmaat van 48 cm, nagenoeg gelijk aan het metselwerk van de voorgevel van de stal. Behalve de lint- zijn ook de stootvoegen voorzien van een dagstreep. Ter plaatse van de hoekaansluiting met de voorgevel van het voorhuis wisselen de koppen en lagen tussen de beide gevels. Daarnaast zijn in de strekkenlagen van de stalgevel koppen opgenomen. Het metselwerk van de voorgevel van het voorhuis kent nabij de hoek een 10-lagenmaat 48 cm, tegenover 49 cm in de rest van de gevel.<sup>27</sup> De stalgevel is nabij de daklijn en de aansluiting op de muldenpannen aangesmeerd met cementmortel.

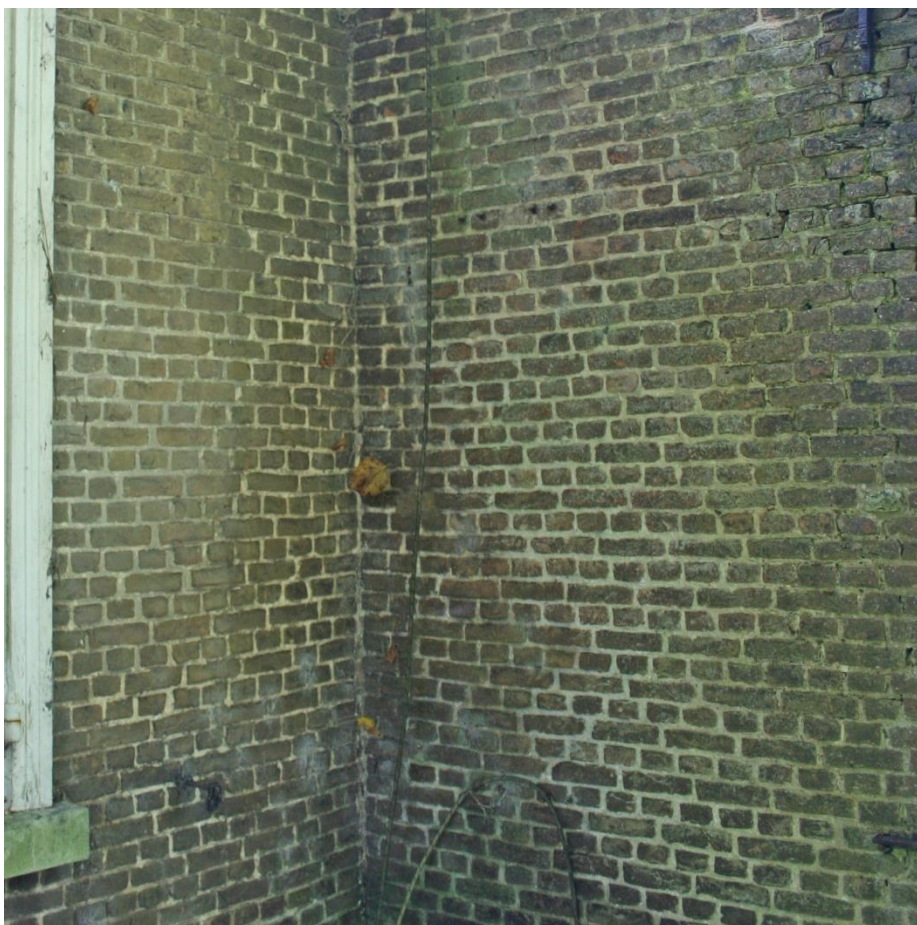
*Zicht op de hoek tussen de voorgevel van het voorhuis links en de linker zijgevel van het stalgedeelte rechts.*

<sup>27</sup> Waarschijnlijk werd een deel van de voorgevel van het voorhuis nabij de aansluiting met de stal vervangen in verband met de inkassing van de beide muurdelen. De toepassing van koppen in de strekkenlagen nabij de hoek van de stalgevel wijst erop dat het metselwerk van de stal secundair is ten opzichte van het metselwerk van het voorhuis.

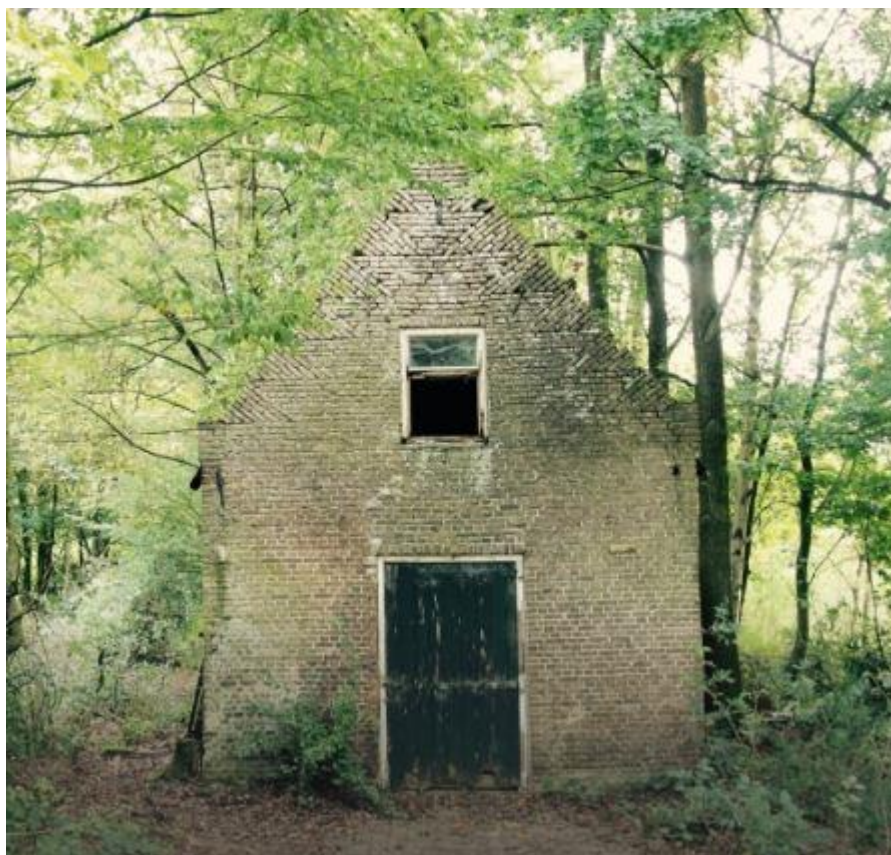
Overzicht van de voorgevel van het bakhuisje. Opname oktober 2015. Bron: BN DeStem.

De *voorgevel* bezit in het midden de toegangsdeur, voorzien van een secundair kozijn en deur<sup>28</sup> en beëindigd door een halfsteens rollaag. Centraal hierboven is een venster geplaatst. Boven de schouderstukken is de daklijn voorzien van vlechtingen zonder nadere afdekking.

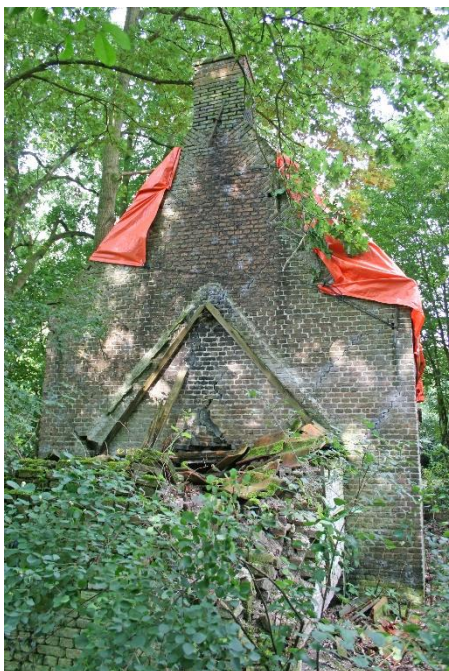
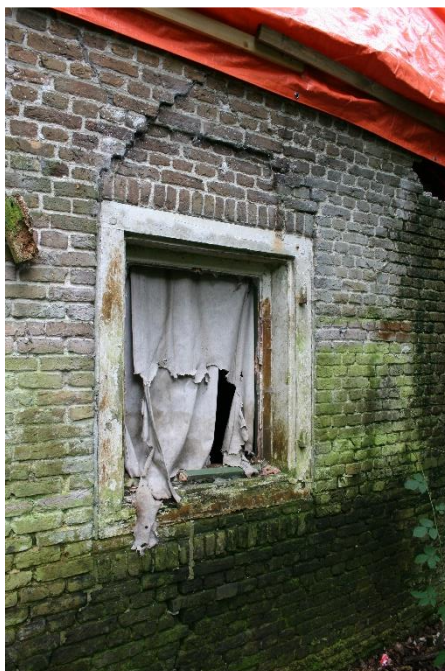
*Op de linker afbeelding het overzicht van de achtergevel, waar zich thans de resten van de voormalige oven bevinden. Op de rechter afbeelding zicht op het venster in de linker zijgevel.*

Op de *achtergevel* tekent zich de daklijn van de voormalige oven af. Die was eveneens met rode oud Hollandse pannen gedekt en opgebouwd uit hetzelfde metselwerk als het bakhuisje. De zijgevels van de oven waren geplaatst op een eiken balk. De topgevel van de achtergevel is net als de voorgevel voorzien van vlechtingen en wordt beëindigd door een gemetselde schoorsteen.

In de *linker zijgevel* is centraal een venster opgenomen. Het raam is thans niet aanwezig, het kozijn is voorzien van een luikspinning.

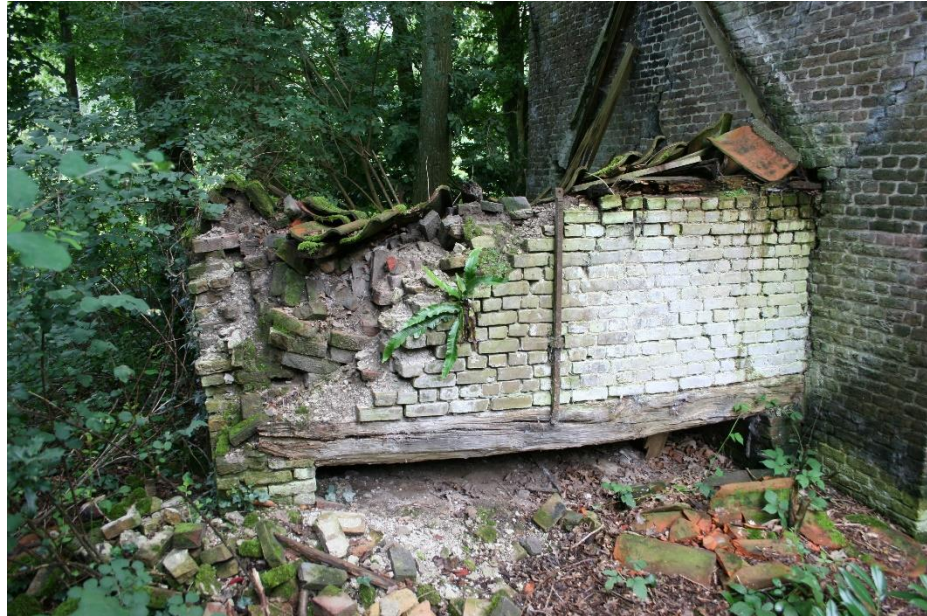
*Zicht op de oven aan de achterzijde van het bakhuisje. De achterzijde hiervan bestond tot het maaiveld uit baksteen, de beide zijkanten van de oven zijn geplaatst op eiken balken. Ook de vloer bestaat uit eiken balken en delen.*

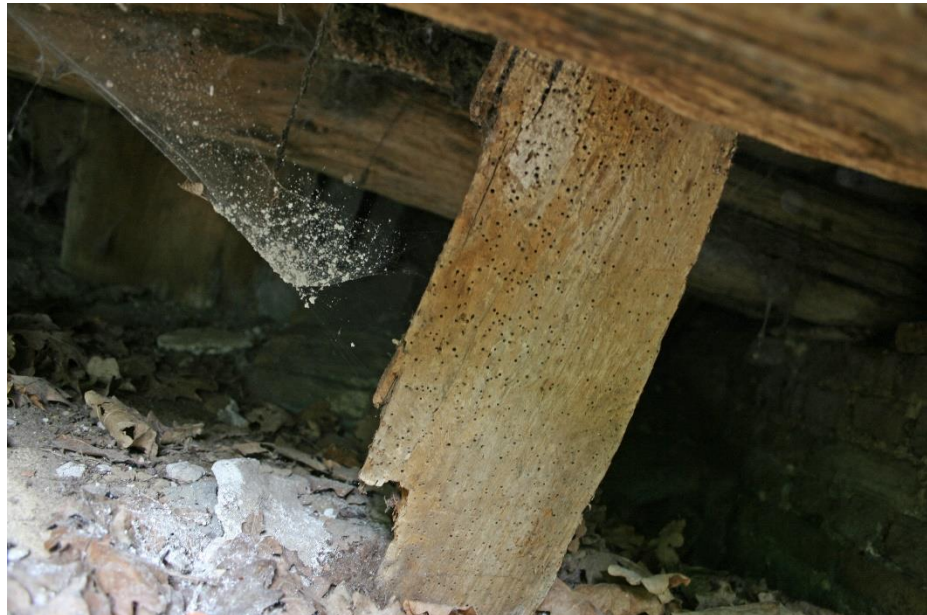
*Detail van de vloer van de oven.*

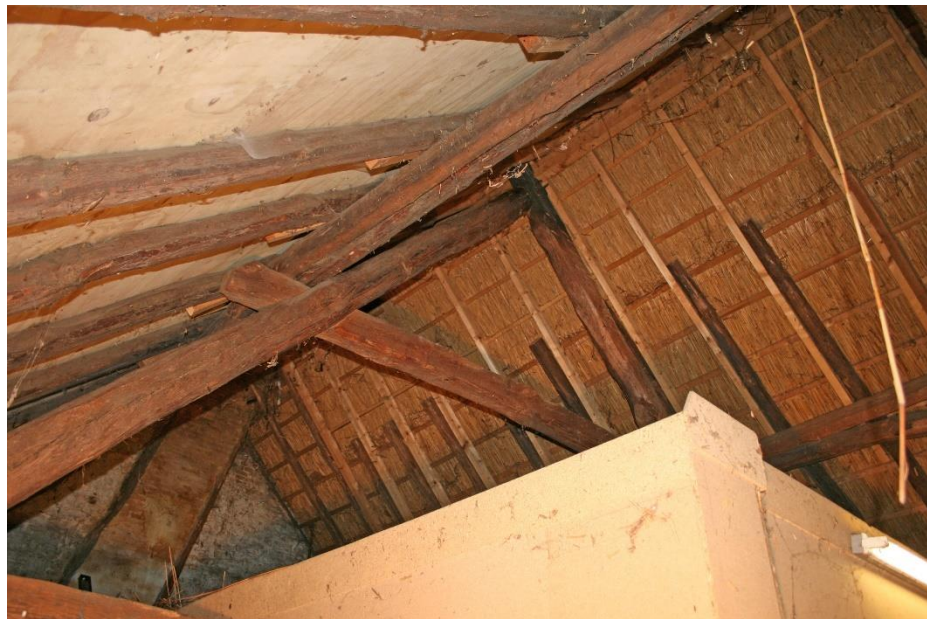
*Zicht op het schaarspant boven het afgetimmerde deel van de verdieping.*

Het linker spant, gezien vanuit de voorgevel, is gedeeltelijk afgetimmerd en is op circa 3,85 meter uit de linker zijgevel geplaatst. Achter de afgetimmerde wanden zijn grenen jukbenen zichtbaar (XIX?). De dekbalk van het dekbalkjuk bestaat uit eiken. Het schaarspant is samengesteld uit rondhout (XIX?), waarbij de pennen niet zijn afgezaagd.

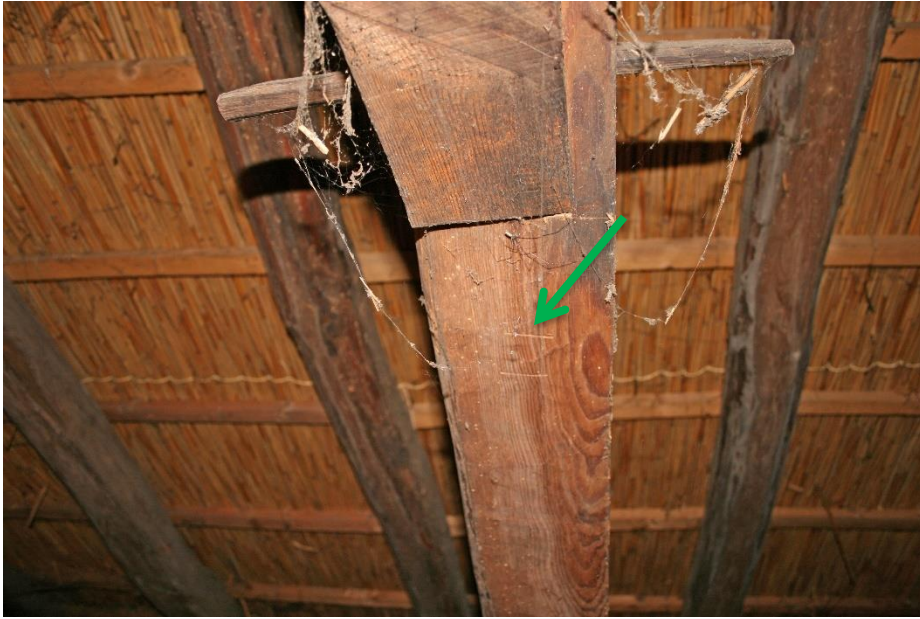
*Zicht op de binnenzijde van de eiken krommer van het tweede spant met daarin het telmerk (groene pijl).*

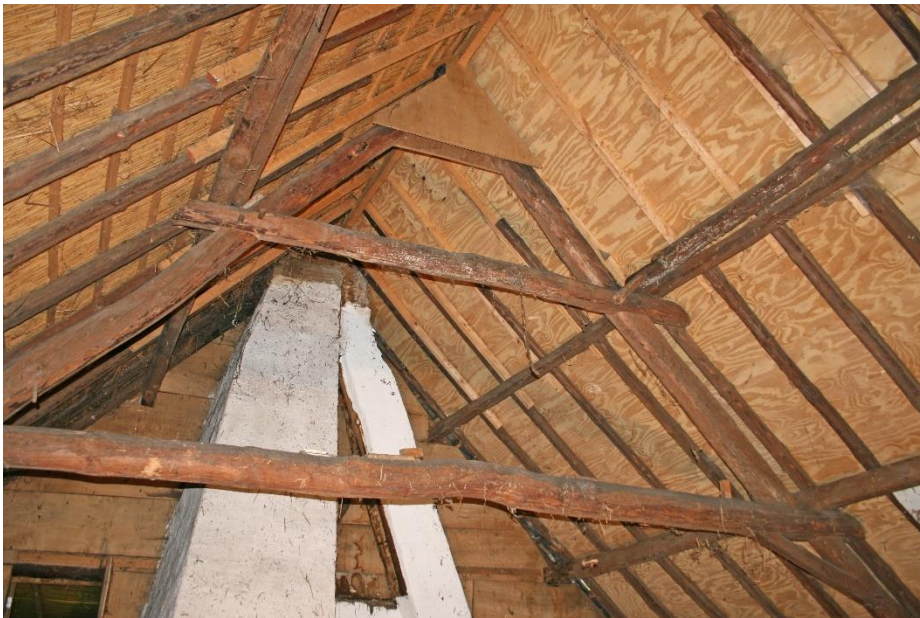
*Zicht op de bovenzijde van het dekbalkjuk met daarboven het schaarspant van het tweede spant.*

Het rechter spant bevindt zich op 4,88 meter vanaf het linker spant in de open zolderruimte boven de keuken. De spijkerplaat in de nok is secundair (XXd). Het dekbalkjuk bezit aan één zijde (achtergevel) een eiken krommer met een gegutste II als telmerk. De rest van het spant bestaat uit rondhout (XIX?) waarbij de pennen niet zijn afgezaagd. Ook de flieringen bestaan uit rondhout. De rondhouten sporen op de muurplaat zijn 11 cm in doorsnede en dragen het underlayment (XXd) van de pannen boven de voorgevel en het onbeschoten rietpakket boven de achtergevel.

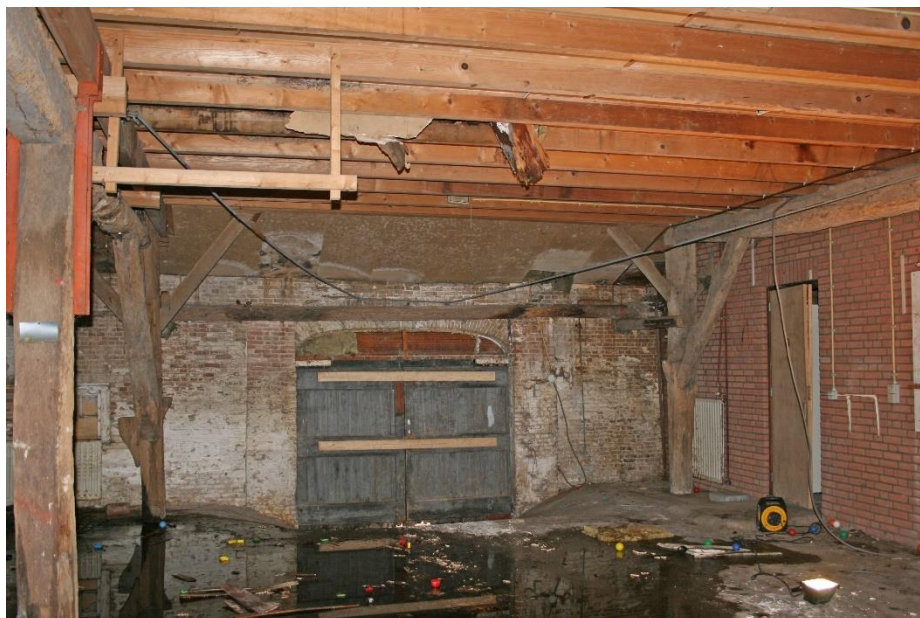
*Zicht op de gebinten in het achterste deel van de stalruimte, gezien richting de voorgevel. In het midden is onder de tussenbalk een stijl geplaatst. Het hoogteverschil van circa 60 cm tussen het oorspronkelijke vloerniveau en de secundaire betonvloer (XXd) is zichtbaar nabij de deeldeuren.*

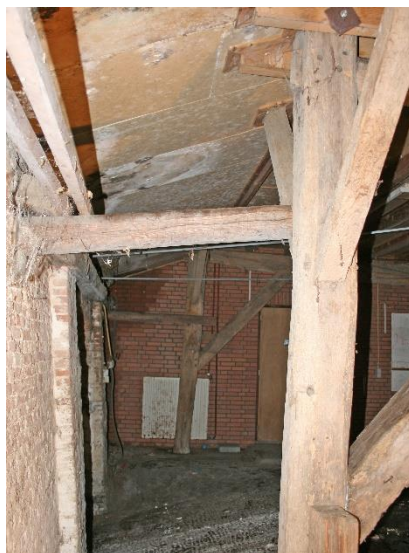
*Op de linker afbeelding zicht op de gebintstijlen nabij de voorgevel van de stal. De verbinding van de stijlen naar de wijkende voorgevel werd waarschijnlijk in de jaren '80 van de twintigste eeuw aangepast. Op de rechter afbeelding zicht op de verbinding tussen de tussenbalk en de gebintstijl van het gebint nabij de secundaire scheidsmuur (XXd).*

Getuige de verfsporen en onderlinge aansluitingen zijn diverse onderdelen van de gebinten hergebruikt. De stijlen bezitten een doorsnede van circa 26,5x36,5 cm, de korbelen kennen een afmeting van circa 19x11,5 cm en de gebintplaatschoren van circa 10x10 cm zijn eveneens uit eiken, maar strak gezaagd. De verbindingen van de gebinten naar de voorgevel zijn secundair en rondom de oplegging aangeheeld met cementmortel. De balklaag van de verdiepingsvloer dateert uit de jaren '80 van de twintigste eeuw.

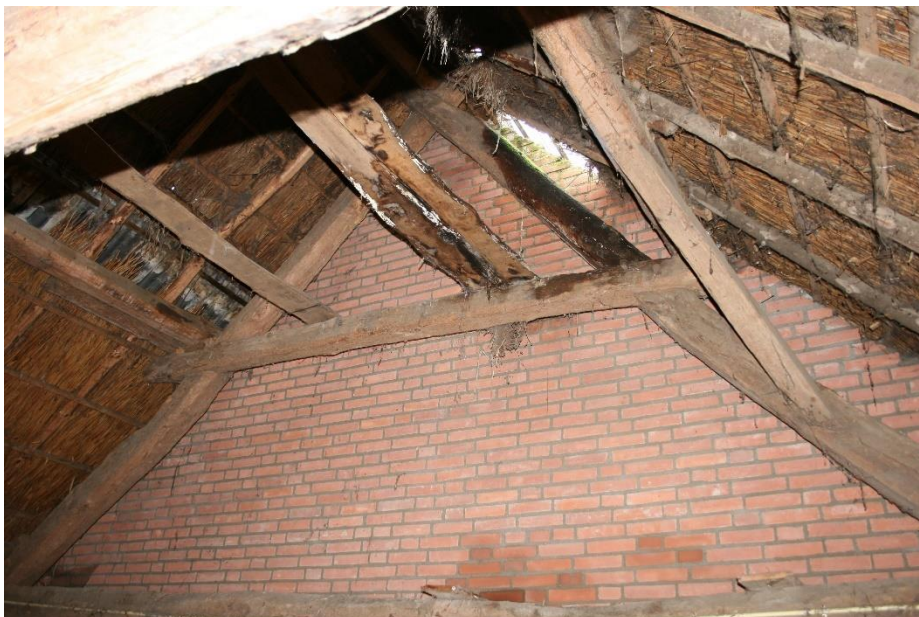
*Zicht op het in eiken uitgevoerde schaarspant nabij de scheidingsmuur in de stal.*

De verdiepingsvloer boven de stal was slechts plaatselijk begaanbaar. Het principe van de constructie van de kap boven de stal is gelijk aan dat boven het woonhuis. Op de dekbalkjucken zijn schaarspanten met overgekeekte balken geplaatst. Het dekbalkjuk tegen de secundaire scheidingswand is echter geheel van eiken, waarbij de pennen wel zijn afgezaagd. Ook het schaarspant is uitgevoerd in eiken.

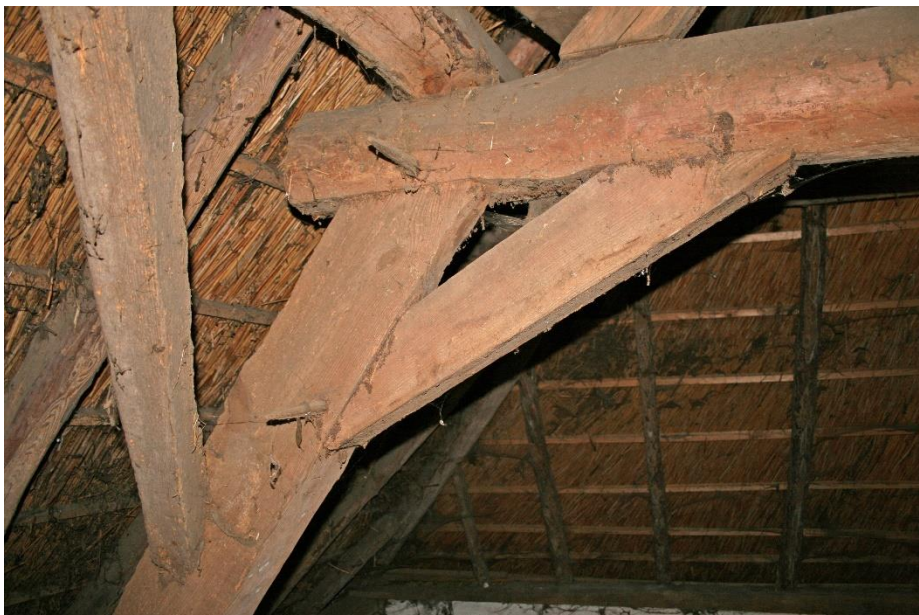
*Zicht op de verbindingen van het grenen jukbeen van het dekbalkjuk nabij de rechter zijgevel. Waarschijnlijk dateert dit juk uit de negentiende eeuw.*
