## Breda, Reeptiend 50

Bouwhistorische verkenning met waardering

BAAC Rapport B-16.0180

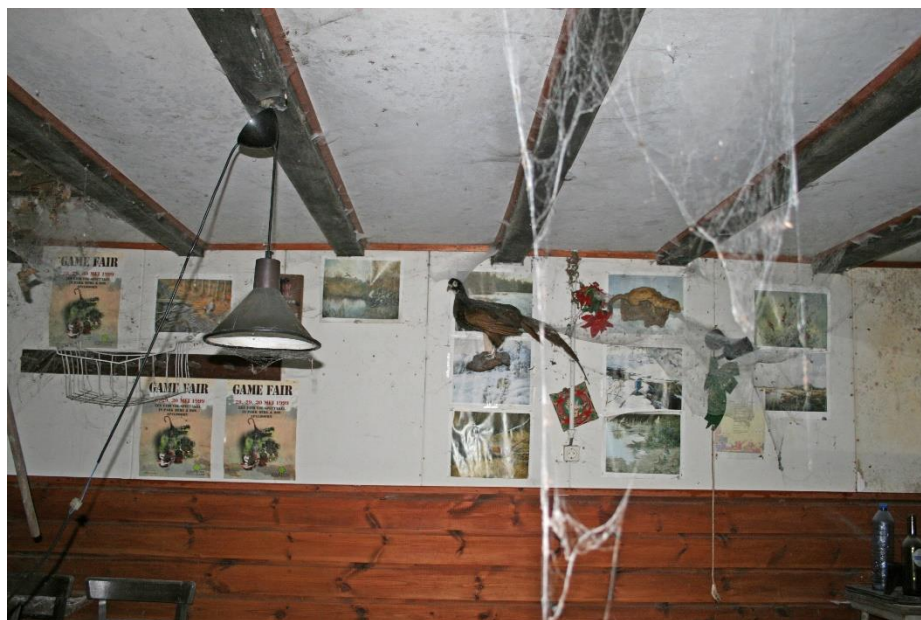
*Zicht op de balklaag ter hoogte van de daklijn.*

In het bakhuisje bevindt zich een enkelvoudige balklaag, waarvan de datering en oorspronkelijkheid niet konden worden vastgesteld.

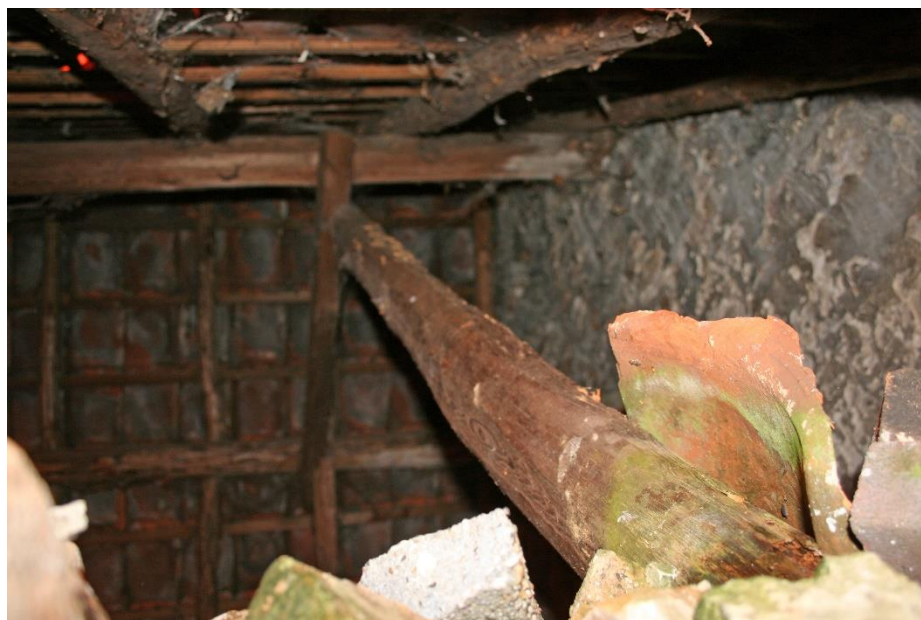
*Zicht op de kapconstructie van het bakhuisje.*

De kap wordt gedragen door een tweetal spanten nabij de beide topgevels. De spanten bestaan uit rondhout en zijn vormgegeven als schaarspanten (XIX) met overgekepte balken waarop de flieringen zijn gelegd.

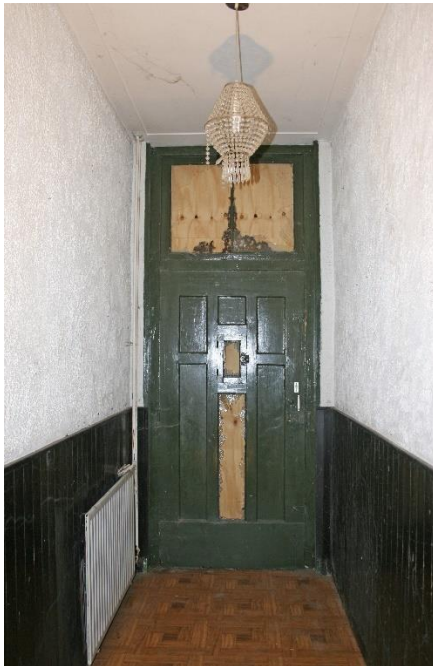
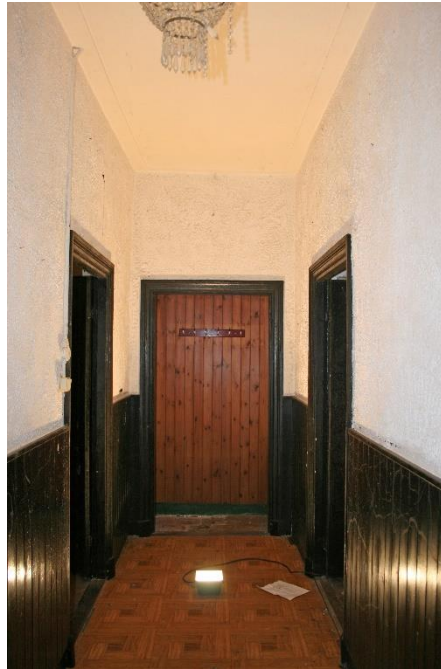
*Op de linker afbeelding het overzicht van de entree, gezien richting de voorgevel. Op de rechter afbeelding het overzicht van de entree, gezien richting de achtergevel.*

De vloer is voorzien van vinyl (XXB), de wanden kennen boven de lambrisering (XXB) structuurstucwerk (XXB). Het stucplafond bezit een eenvoudige perklijst.

De voordeur is voorzien van ongeprofileerde architraven, een secundaire deur (XXb) en een – gebroken – ijzeren levensboom in het bovenlicht (XIX). Vanuit de entree zijn de beide voorkamers en een kast aan het einde van de gang bereikbaar. De kozijnen zijn voorzien van geprofileerde architraven op neutstukken en paneeldeuren (XIXb/m).

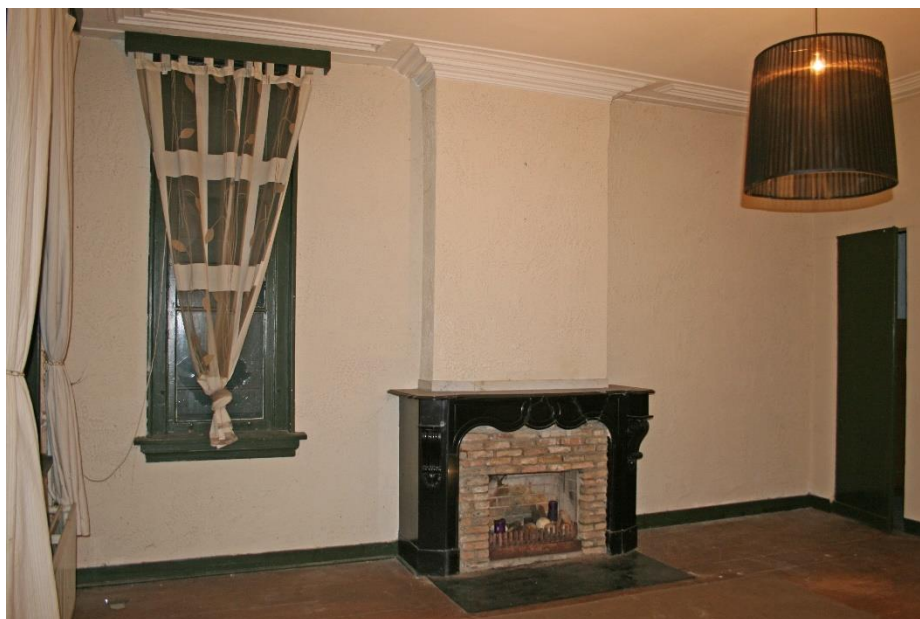
*Overzicht van de westwand van de linker voorkamer.*

In de *linker voorkamer* zijn de houten vloerdelen met een breedte van 25,5-26 cm in het zicht. Het stucplafond kent vrij vlakke geprofileerde lijsten (XIX). De wanden zijn, met uitzondering van de noordelijke kastenwand, voorzien van structuurstucwerk (XXB). De beide vensters in de zuidwand zijn nog voorzien van de oorspronkelijke lijsten en vensterbank (XIXb/m). De westwand wordt onderbroken door een smal venster en een haard met zwart marmeren mantel met overhoeks geplaatste consoles (XIXd). Binnen de mantel is een meer recente inbouw opgenomen (XXc). Het rookkanaal wordt beëindigd door een

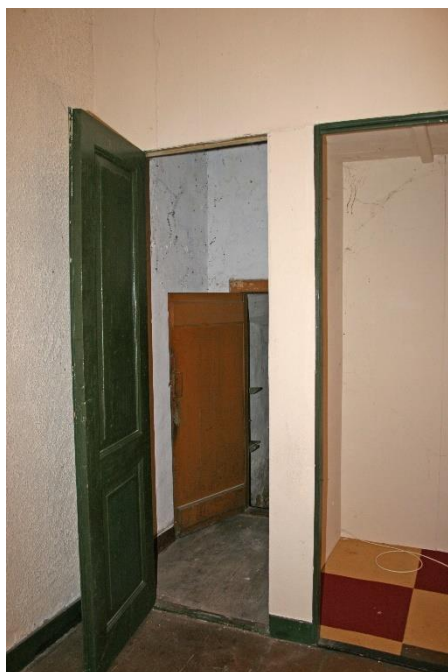
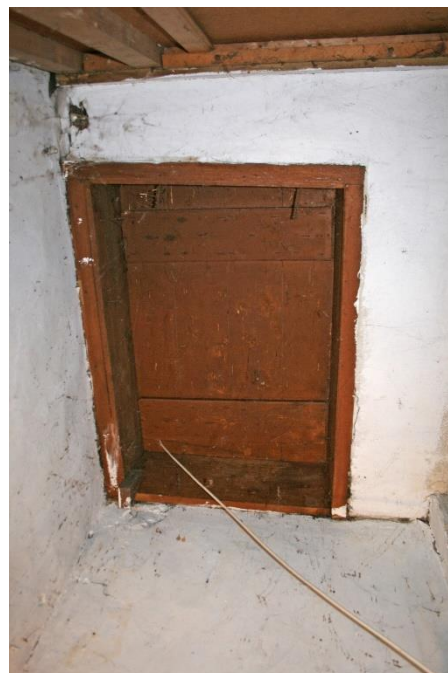
*Op de linker afbeelding zicht in de linker kast van de kastenwand van de linker voorkamer, de toegang naar de noordwestelijke kelderruimte. Op de rechter afbeelding zicht op het luik in het plafond van de kast op de linker afbeelding.*

De noordelijke wand is een kastenwand met om en om een smalle en brede kast. De twee smalle kasten bezitten een paneeldeur die aan de zijde van de voorkamer is voorzien van een boardbeplating (XXB). De houten vloerdelen lopen in de kastenwand door. De linker smalle kast geeft toegang tot de

noordwestelijke kelder en bezit in het plafond een opening met een opgeklampt luik.<sup>30</sup> In de middelste smalle kast zijn sporen van behangsels aangetroffen (XIX).

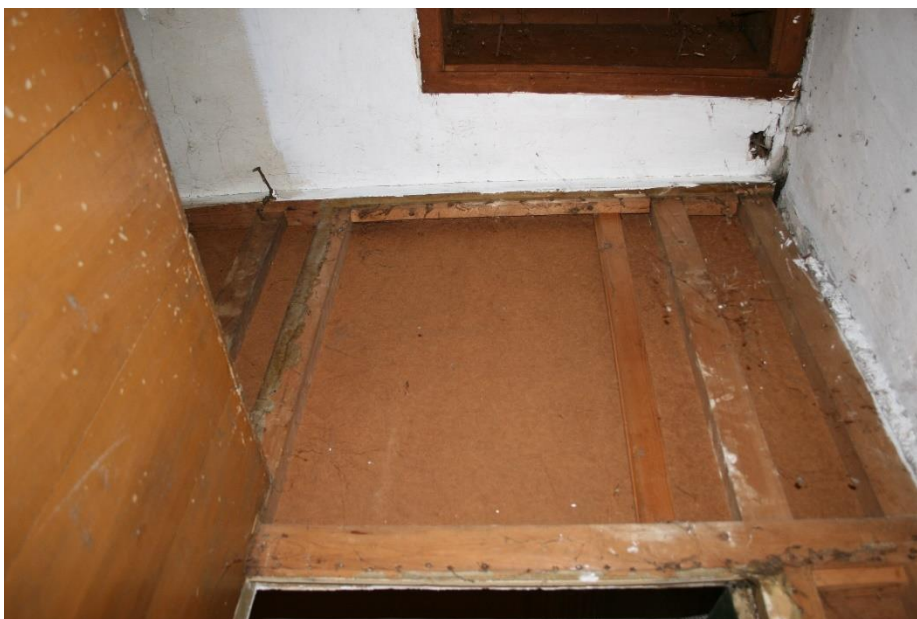
*Zicht op de achterzijde van de kastenwand in de linker voorkamer. De stijlen van de wand zijn voorzien van resten jute en behang van een voormalige bespanning. De huidige wand is bekleed met board (XXB) en de stijlen zijn hergebruikt. De houten delen links zijn voorzien van een okerleurige afwerking (XIX). Mogelijk werd de kastenwand rond het midden van de twintigste eeuw aangepast of gedeeltelijk vervangen. De huidige plaats van de wand sluit wel aan bij het negentiende-eeuwse plafond in de voorkamer.*

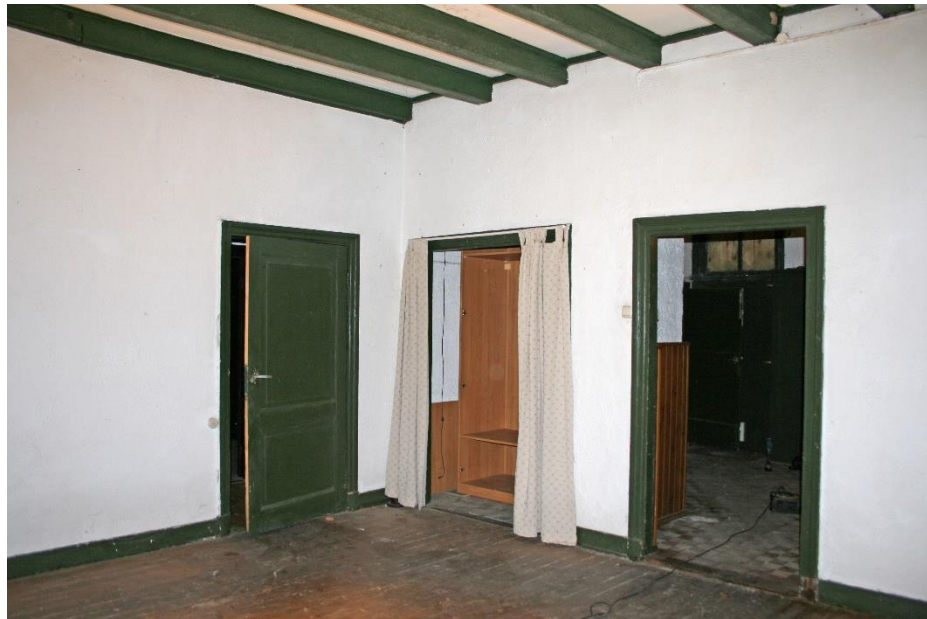
*Zicht op de westelijke (links) en noordelijke wand van de rechter voorkamer.*

De *rechter voorkamer* bezit net als de linker voorkamer een vloer uit houten delen, echter hier met een smallere werkende breedte (XXb?). De wanden zijn bewerkt met structuurstucwerk en de balklaag van de verdiepingsvloer is in het zicht.

De zuidwand wordt onderbroken door twee vensters voorzien van de oorspronkelijk vensterbank (XIXb/m). De noordelijke wand bezit de doorgang naar de keuken, compleet met architraven, neutstukken en paneeldeur (XIXb/m). Links daarvan is een bredere opening naar een kastruimte waarvan de vloer bestaat uit grijs gesmoorde estrikken.<sup>31</sup> De oostwand van de kamer is bekleed met houten delen (XXB) op de voorzetwand voor de brandmuur. Ter plaaste van de aansluiting op de balkbalklaag is een geprofileerde houten lijst aangebracht (XIXb/m). Hierachter is rechts van de haard een kast opgenomen en links een in de stal uitgemetselde – vermoedelijk – voormalige bedstede. De vloer hiervan is iets verhoogd ten opzichte van de vloer van de kamer en bekleed met rode en enkele grijze estrikken. De zwart marmeren haard met wit marmeren consoles dateert uit het einde van de negentiende of begin van de twintigste eeuw.

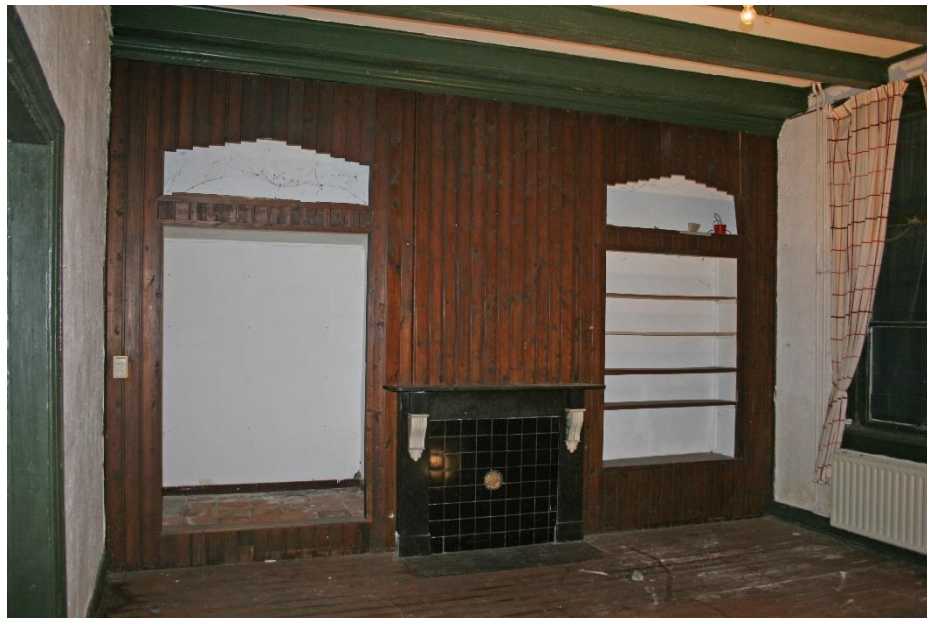
*Zicht op de oostelijke wand van de rechter voorkamer. De kastenwand behoort waarschijnlijk tot de midden negentiende opzet van het voorhuis, maar de huidige bekleding (XXB) en haard (XIXd/XXa?) zijn van recenter datum.*

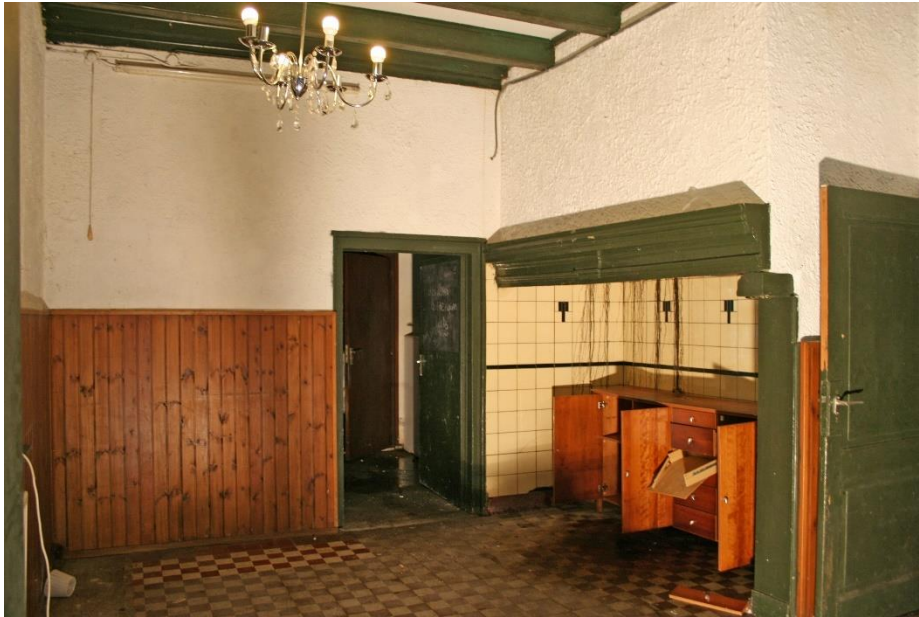
*Overzicht van de keuken, gezien richting de brandmuur met rechts de grote rookvang.*

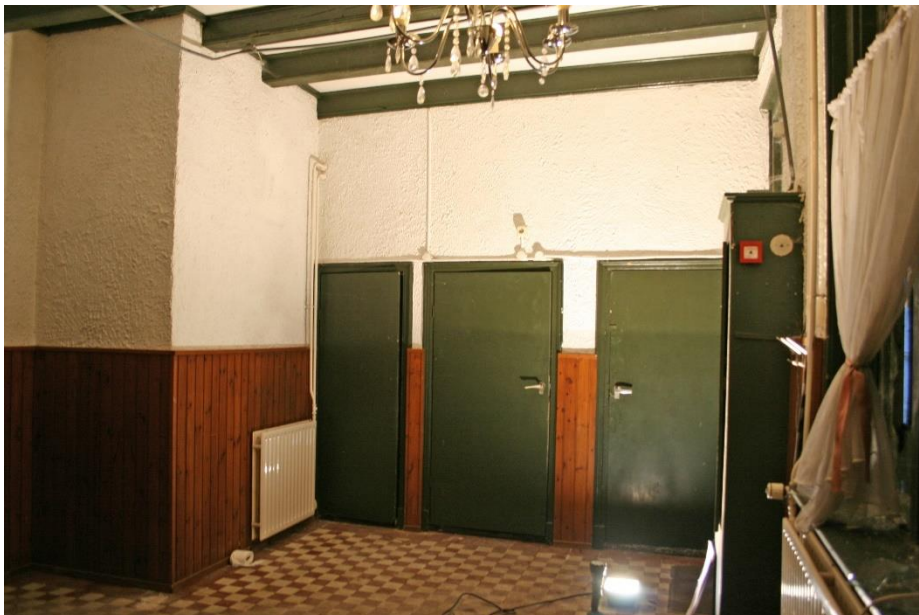
*Overzicht van de keuken, gezien richting de toegang tot de kelder en de opkamer in de westwand.*

In de westwand zijn drie doorgangen opgenomen, waarvan de linker paneeldeur (XIXb/m) voorzien is van een vlakke boardplaat aan de zijde van de keuken. De middelste deur naar de opkamer en verdieping is recenter. De deur naar de kelder rechts is uitgevoerd als opgeklampte deur en eveneens voorzien van board.

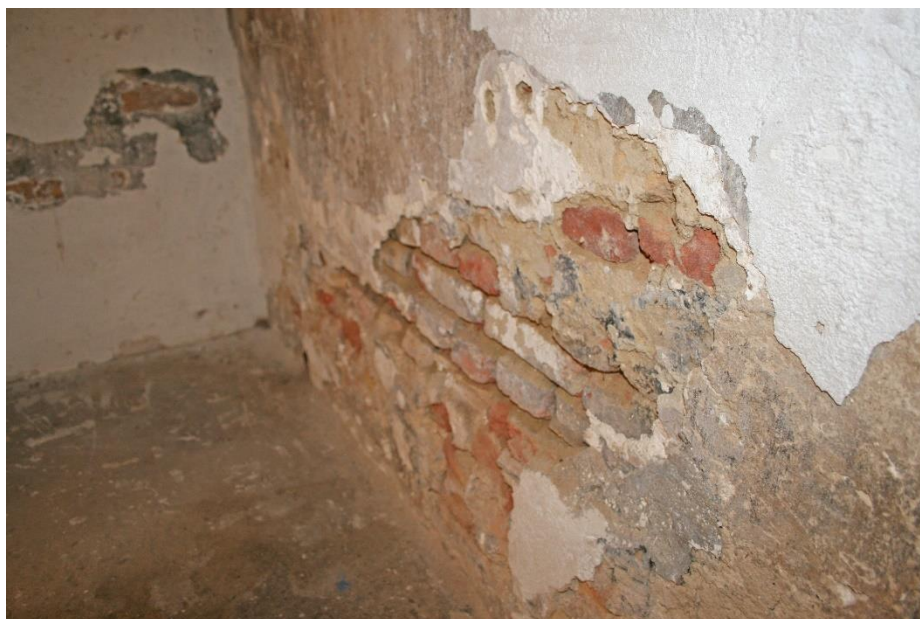
Zicht op het metselwerk in de kast. De wand rechts is buitenzijde van de zuidelijke wand van de kelder. Het metselwerk bestaat uit rode stenen van 16,5-17 x 8-8,5 x 4,3 cm met een 10-lagemaat van 52 cm.<sup>32</sup> De mortel is donkerder van kleur dan de elders aangetroffen mortel en ook de lagenmaat is aanzienlijk groter. Op de bakstenen is een kalksellaag aanwezig, een zwarte afwerklaag en diverse (kalk)stuklagen. De achterwand van de kast bestaat uit roze-gele IJsselsteentjes met een lichtere mortel (XIXb/m).

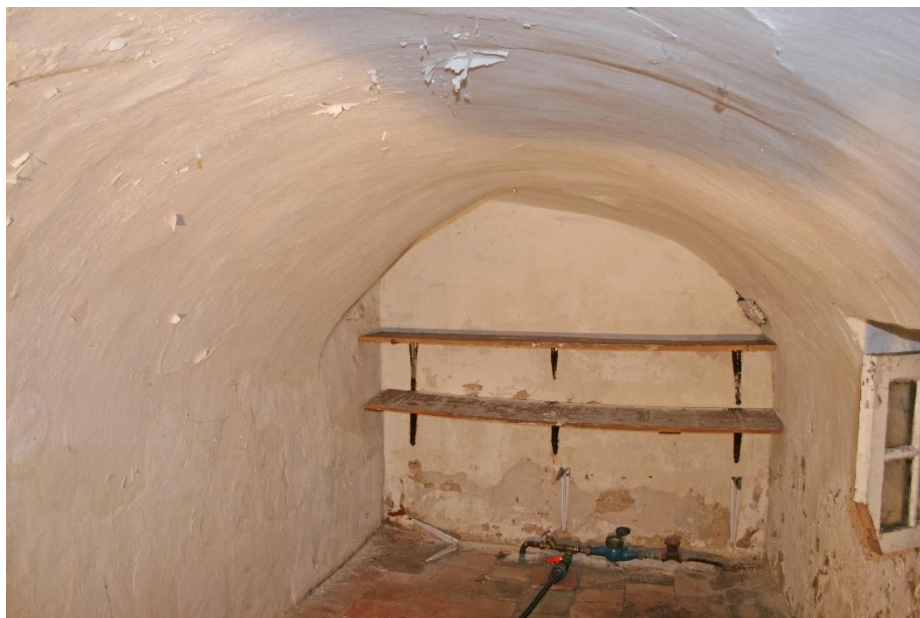
Overzicht van de grote kelderruimte, gezien richting de secundaire scheidingswand naar de kleinere kelder. Het gewelf wijzigt van vorm nabij de scheidingwand, hetgeen zou kunnen duiden op een voormalige toegang.

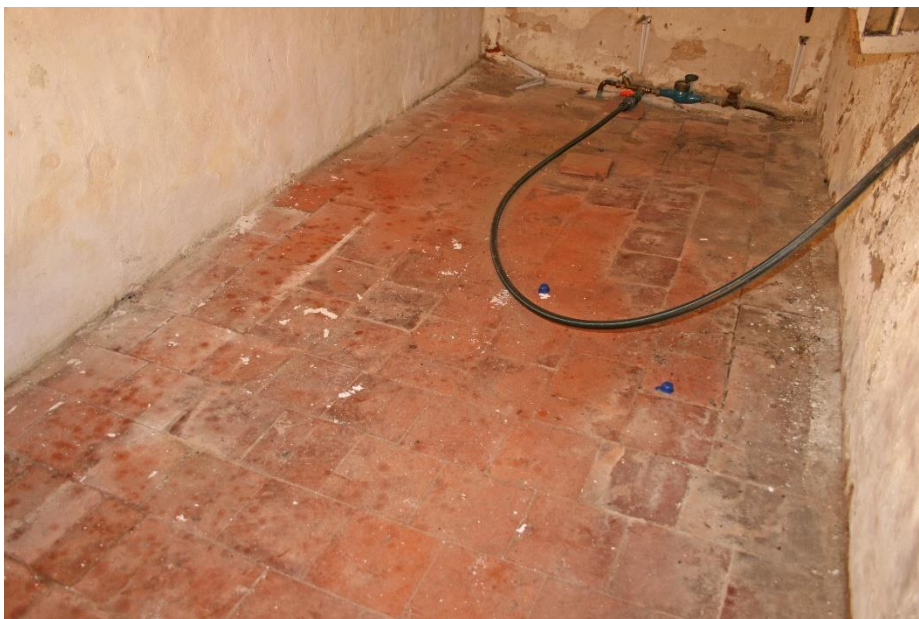
*Zicht op de keldervloer van de grote kelderruimte. Halverwege de vloer wisselt de richting van de in halfsteens verband gelegde rode estrikken. Ontpleistering van het gewelf ter plaatse van deze overgang zou kunnen aantonen of er daar sprake is van een faseverschil.*

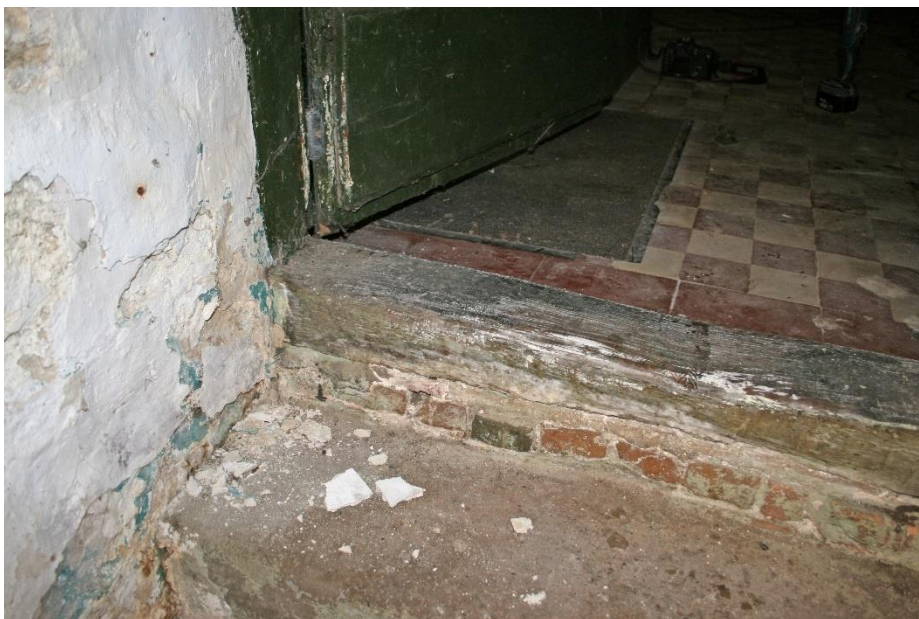
*Zicht op de onderdorpel van de keldertoegang. Onder de dikke houten dorpel zijn rode bakstenen zichtbaar. Tussen de witte kalklagen zijn ook blauwe afwerklagen zichtbaar.*

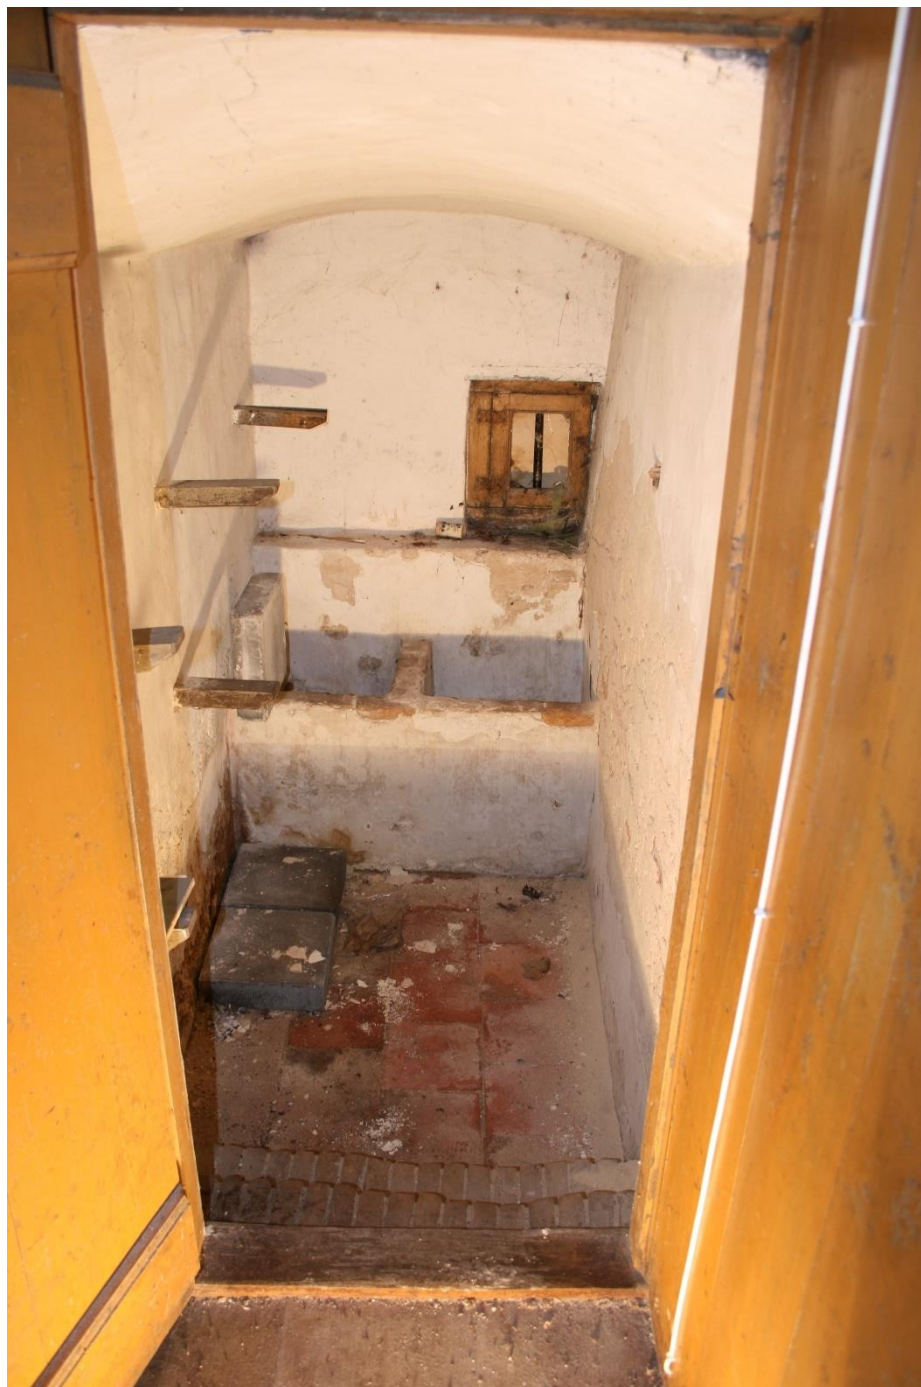
*Overzicht van de kleine kelderruimte, gezien richting de achtergevel van het voorhuis. De achtergevel verjongt juist onder het venster. Dit is het venster met de ten opzichte van de andere twee keldervensters afwijkende detaillering (zie hoofdstuk 3). Tegen de achtergevel zijn twee bakken gemetseld.*

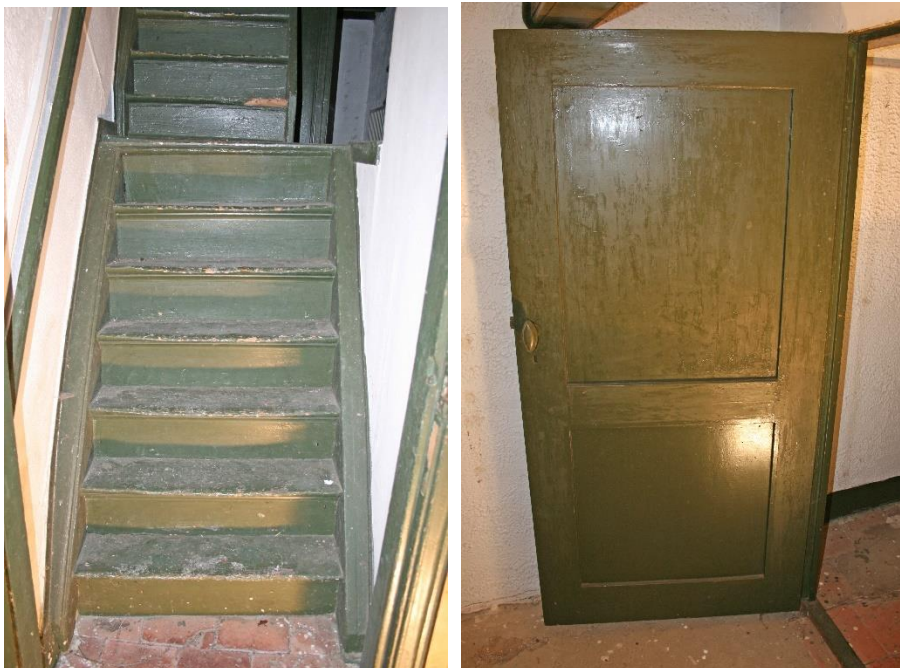
*Op de linker afbeelding zicht op de trap naar de opkamer. Deze trap is schuin geplaatst ten opzichte van de wand naar de keuken, hetgeen zich aftekent in de schuine estrikken op de vloer, maar evenwijdig aan de onderliggende kelderwand. Op de rechter afbeelding de ongeprofileerde paneeldeur tussen de overloop en de opkamer.*

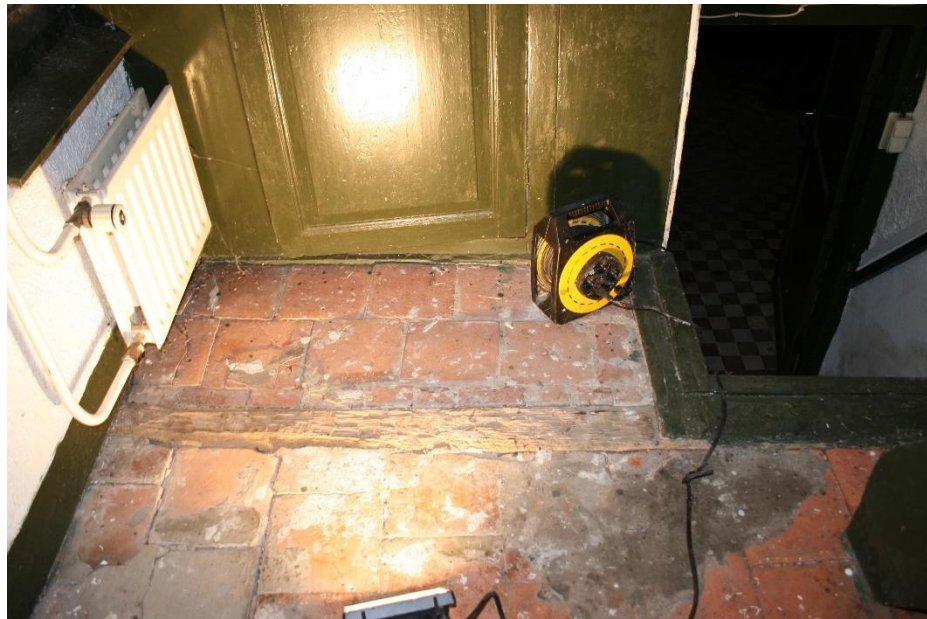
*Zicht op de vloer van de overloop van de opkamer. Tussen de estrikken tekent zich de houten balk af waarop de trap naar de opkamer is opgelegd. De paneeldeur (XIXb/m) aan de bovenzijde van de afbeelding geeft toegang tot een vaste kast boven de keldertrap.*

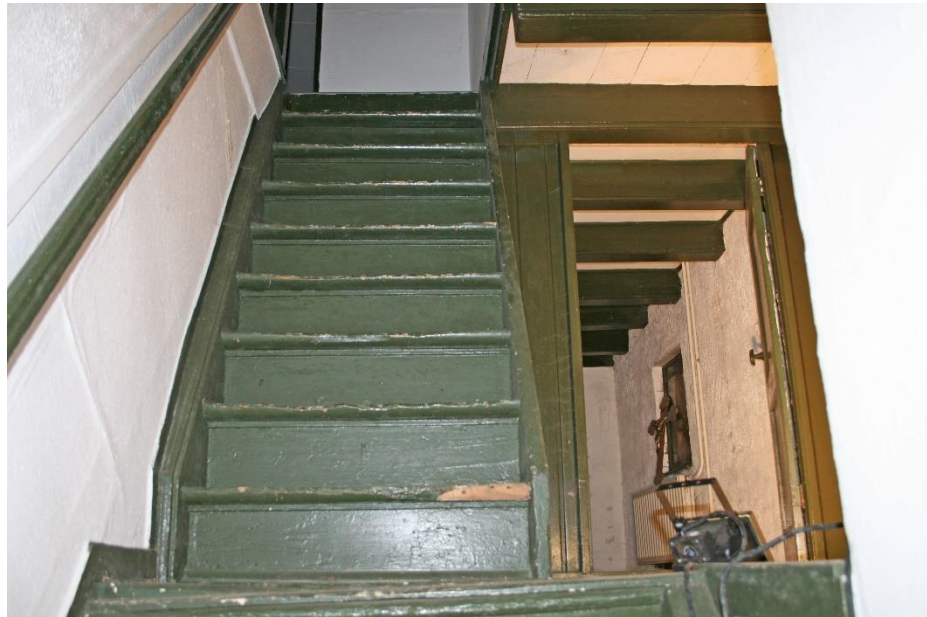
*Zicht op de trap vanuit de opkamer naar de verdieping. Deze trap kent een afwijkende detaillering ten opzichte van de trap naar de opkamer en dateert vermoedelijk uit het einde van de negentiende of begin van de twintigste eeuw. Ten behoeve van de doorgang werd één van de balken doorgezaagd en niet voorzien van een noemenswaardige raveling.*

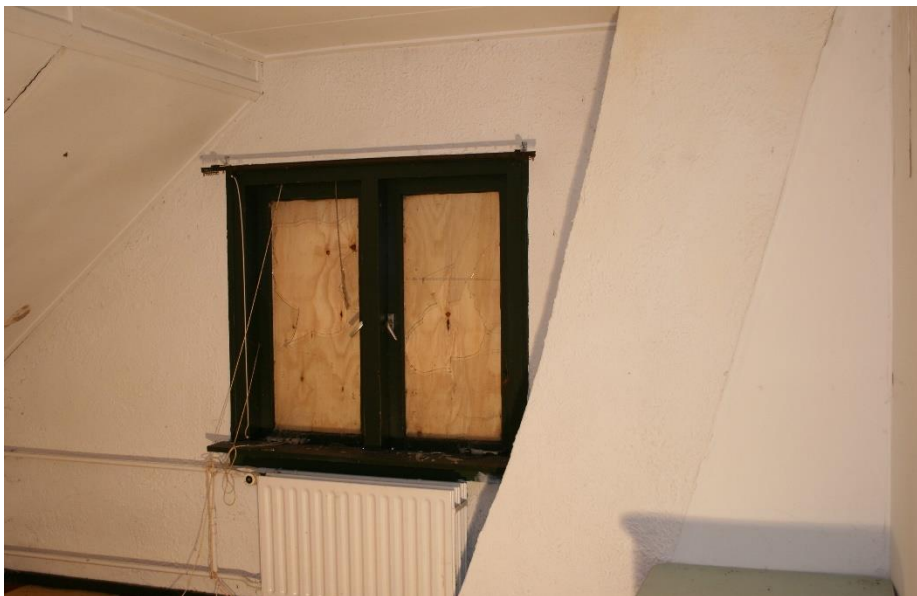
*Overzicht van de slaapkamer boven de linker voorkamer. De beide zolderkamers kennen eenzelfde afwerking. Rechts van het in 1958 vergrote venster wordt het rookkanaal van de onderliggende haard verslept naar de schoorsteen in het midden van de topgevel.*

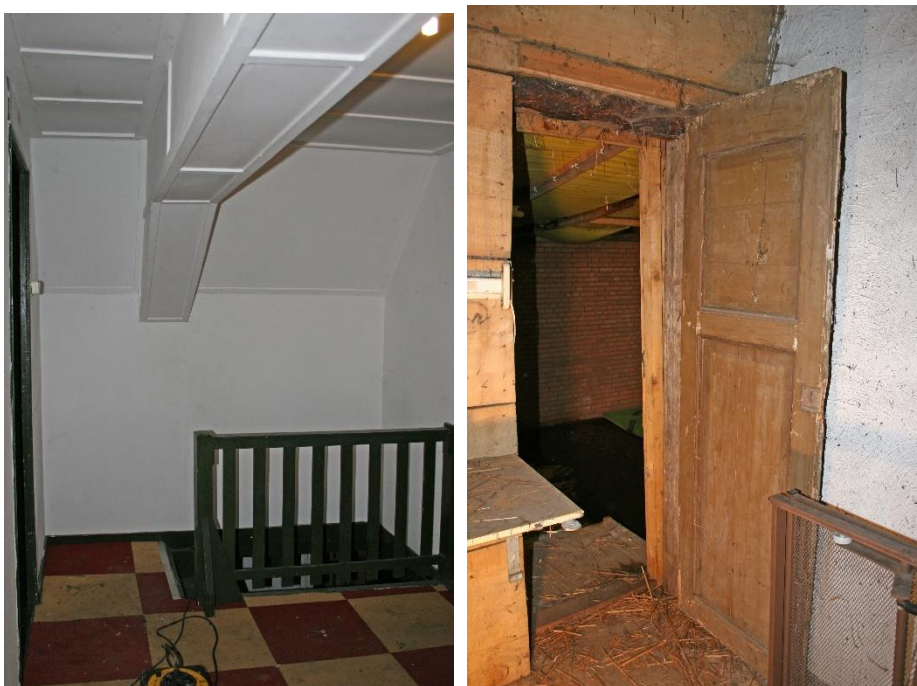
*Op de linker afbeelding het overzicht van de overloop, gezien richting de achtergevel met de trapgang en het afgetimmerde dekbalklук. Op de rechter afbeelding de op zijn kop opgehangen paneeldeur (XIXb/m) in de brandmuur tussen het voorhuis en de stal.*

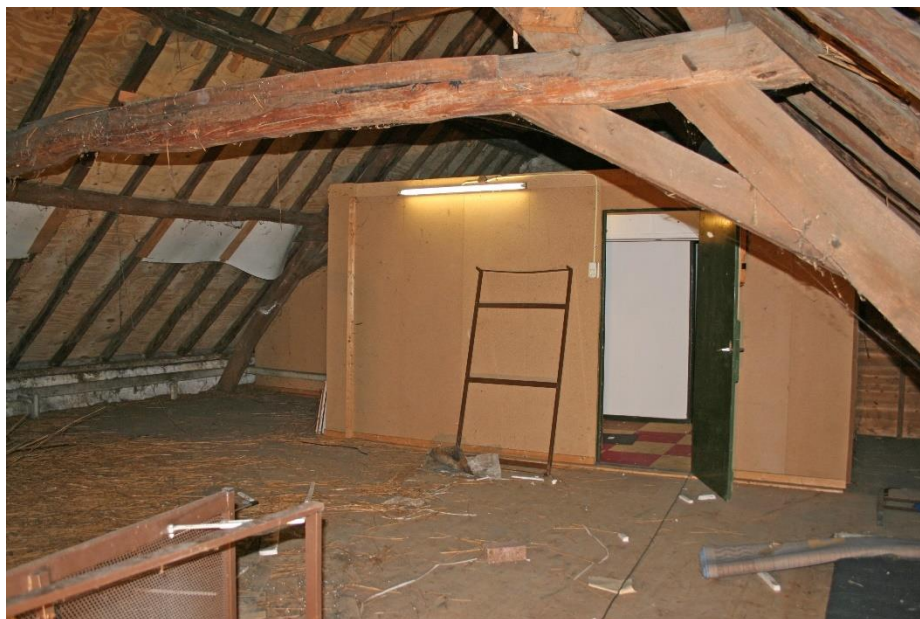
*Overzicht van de open zolder boven het voorhuis gezien richting de linker zijgevel en de afgetimmerde slaapkamers.*

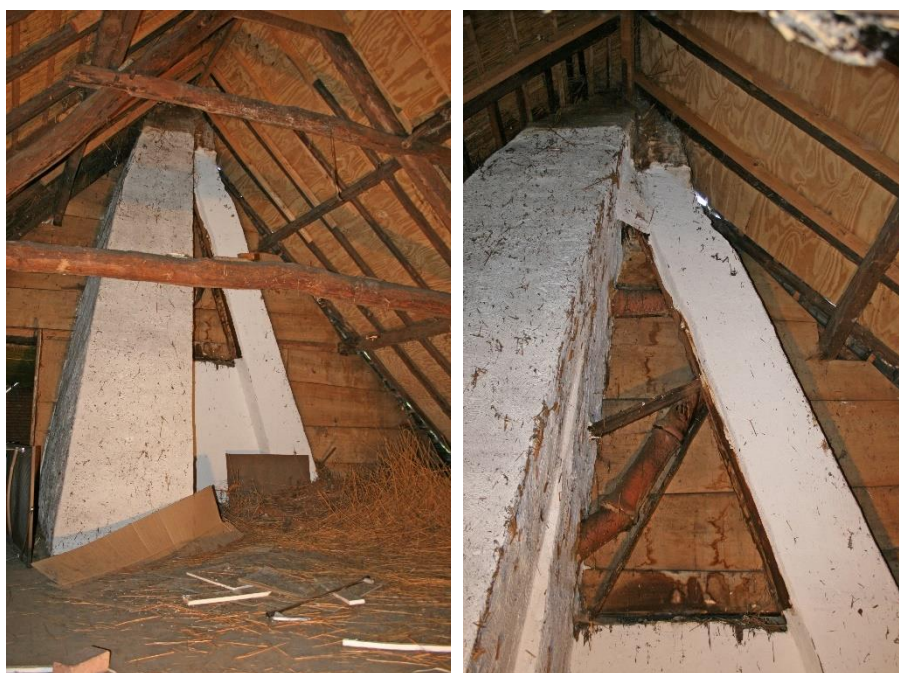
*Op de linker afbeelding zicht op de brandmuur tussen het voorhuis en de stal. De wand is ter hoogte van de verdieping bekleed met zeer brede delen die het achterliggende spant aan het zicht onttrekken. Op de rechter afbeelding de aansluiting van de beide rookkanalen op de schoorsteen op de nok. Het linker rookkanaal behoort bij de rookvang in de keuken, het rechter kanaal bij de haard in de rechter voorkamer.*

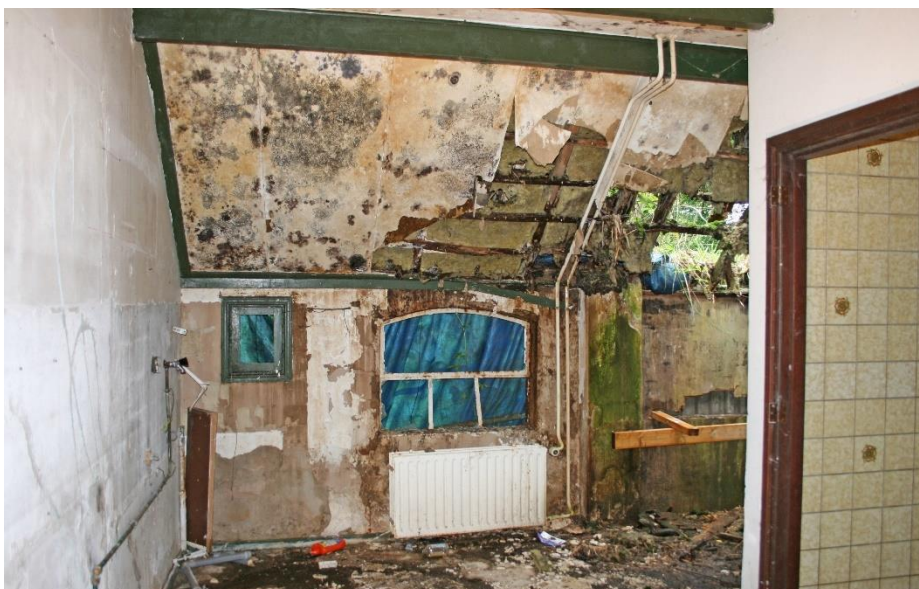
*Overzicht van de bijkeuken, gezien richting de achtergevel. Het kleine venster links behoorde bij de WC die in de jaren '80 van de twintigste eeuw werd verwijderd ten behoeve van een nieuwe WC waarvan het tegelwerk geheel rechts op de afbeelding zichtbaar is. Het venster behoort tot de oorspronkelijke opzet van de in het tweede kwart van de twintigste eeuw opnieuw opgetrokken achtergevel van de stal.*

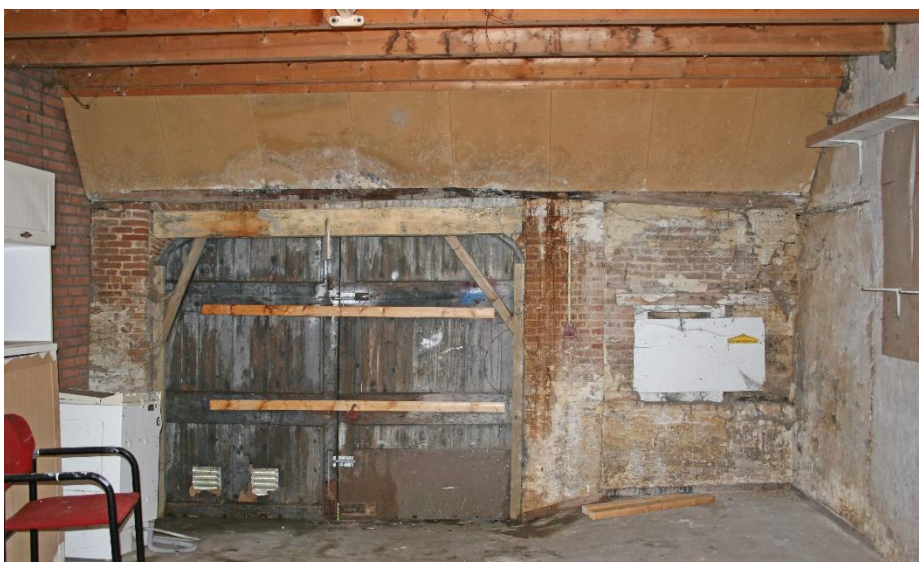
*Overzicht van de berging direct achter de brandmuur, gezien richting de voorgevel. Rechts de brandmuur, links de scheidingswand uit de jaren '80 van de twintigste eeuw. De betonvloer loopt schuin af richting de deeldeuren in de voorgevel.*

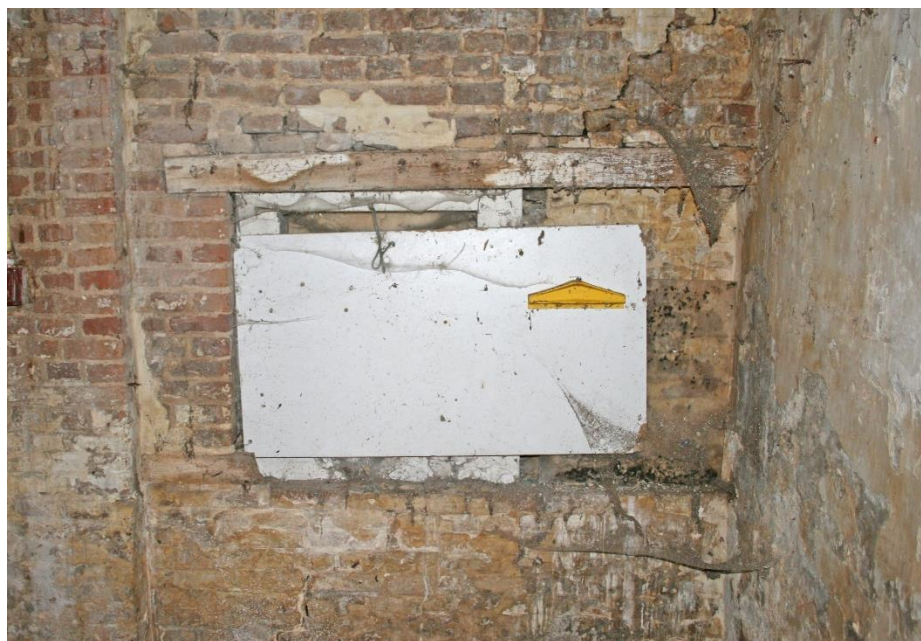
*Zicht op het venster rechts van de deeldeuren in de voorgevel. Het huidige venster is opgenomen in een bredere sparing aan de binnenzijde van de gevel die aan de onder- en bovenzijde is voorzien van een houten latei. De gevel is circa 25 cm dik, hetgeen overeenkomt met anderhalf steens metselwerk. De binnenzijde lijkt uitgevoerd in een ten opzichte van de gevelsteen meer roze steen van 16-17 x 7,5-8 x 3,8-4 cm met een 10-lagenmaat van 38,5 cm.*

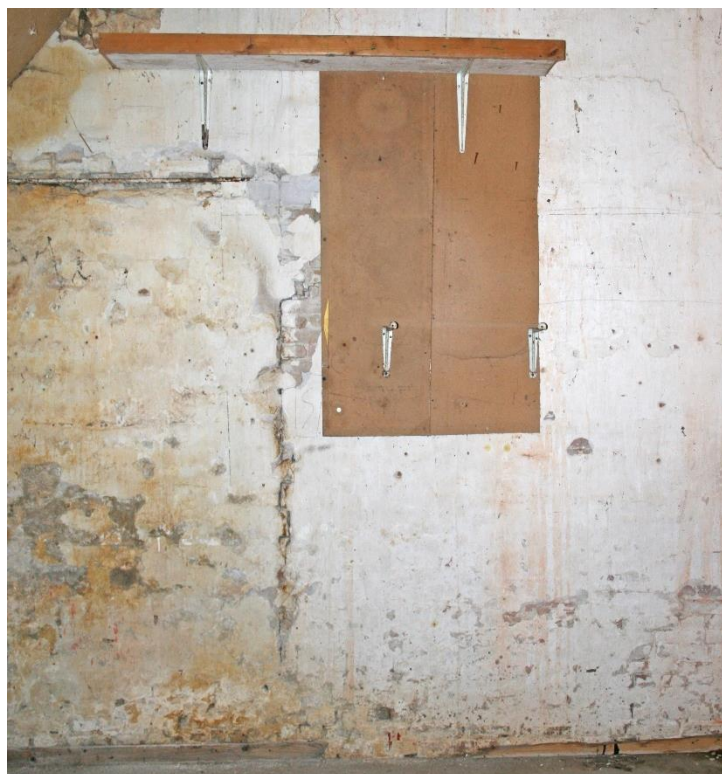
*Zicht op de bouwnaad tussen de linker zijgevel van de stal links en de voorgevel en aansluitend de brandmuur van het voorhuis rechts. De linker zijgevel van de stal werd plaatselijk ingekast in het reeds bestaande metselwerk van het voorhuis.*

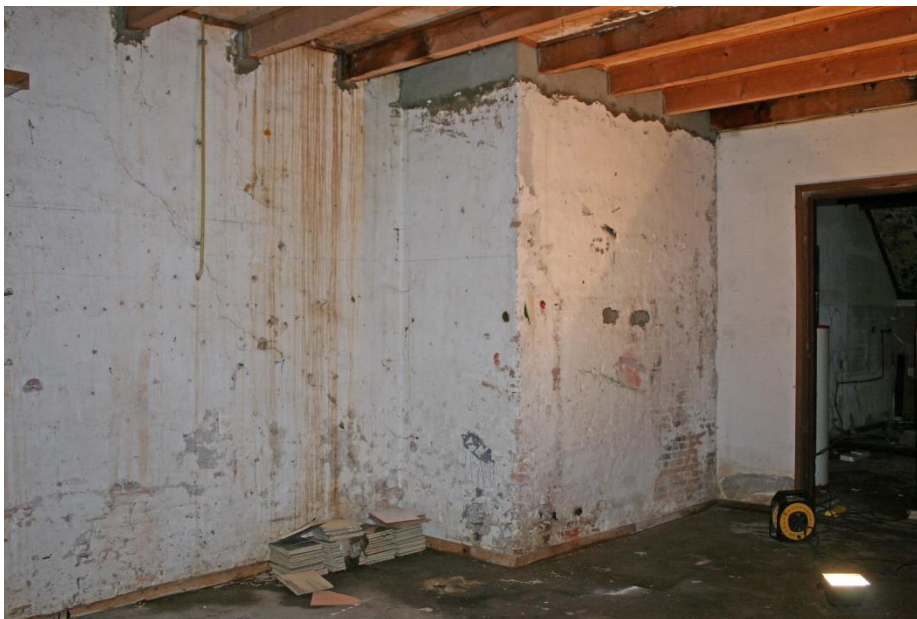
*Overzicht van de berging, gezien richting de achterzijde van de in de kastenwand van de rechter voorkamer uitgemetselde bedstede. Het metselwerk bestaat uit roze steentjes van 16,5 x 8 x 3,8-4 cm met een 10-lagenmaat van 48,5 cm. De bovenzijde van de wand werd in de jaren '80 van de twintigste eeuw vervangen om de nieuwe balklaag van de verdieping op te leggen.*

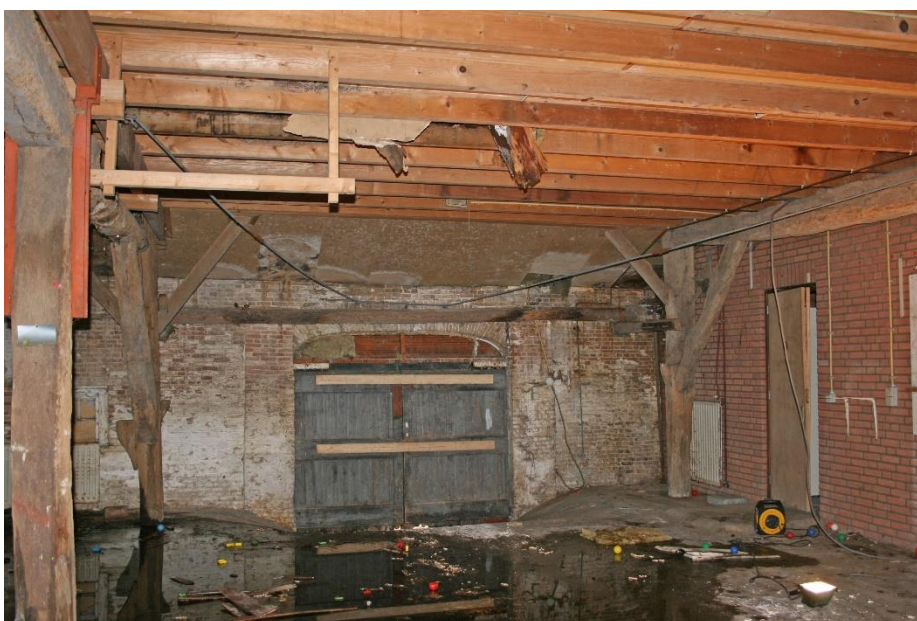
*Overzicht van het oostelijke deel van de voormalige stalruimte, gezien richting de deeldeuren in de voorgevel. Aan weerszijden van de deuren zijn muurdammen in het metselwerk opgenomen, waardoor de gevel plaatselijk twee steens dik is.*

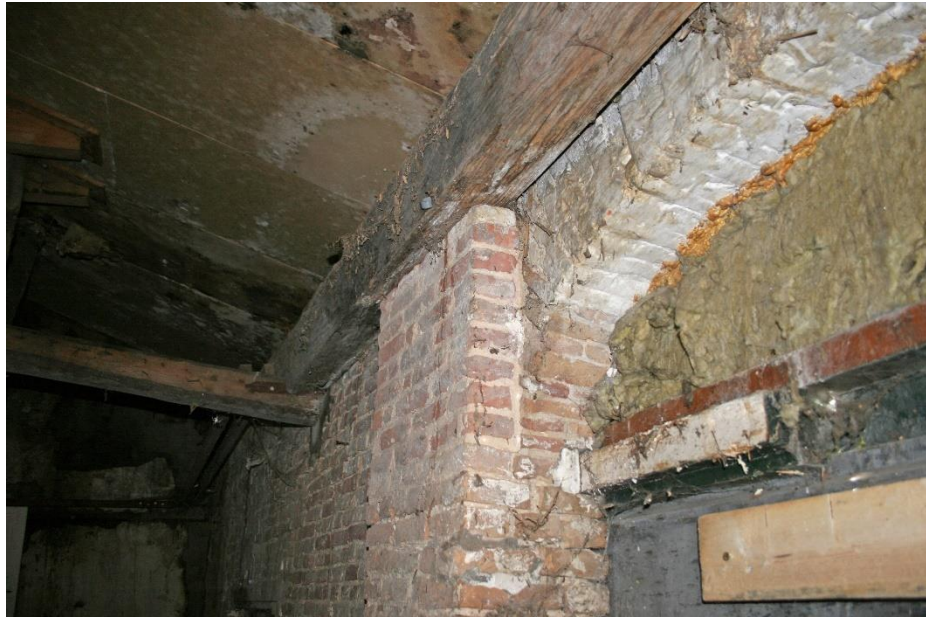
*Detail van de aansluiting van de muurdam op de korfboog boven de deel deur, waar de voorgevel plaatselijk twee steens dik is. Het bovenste deel van de muurdam is secundair ten opzichte van de boog.*

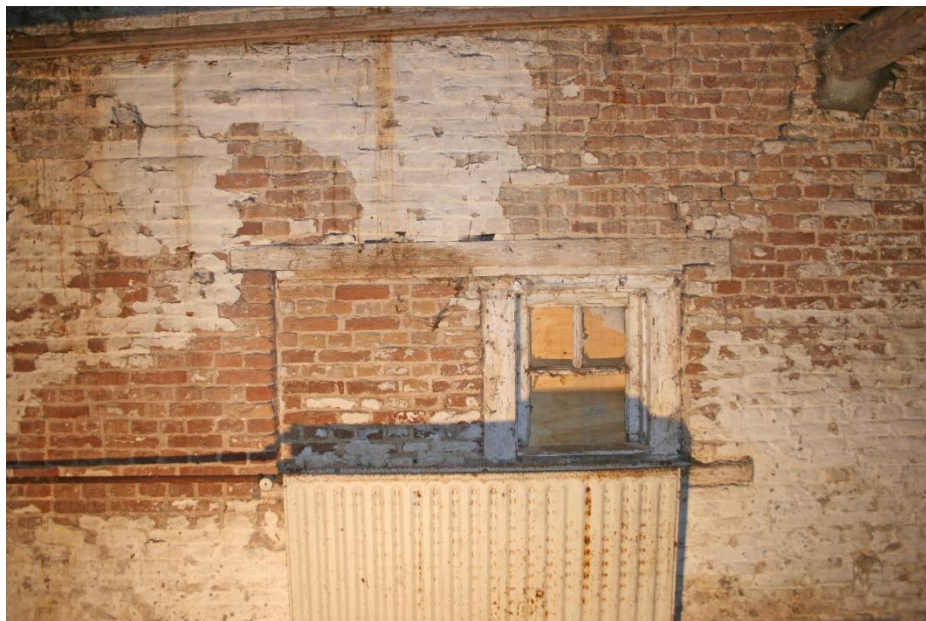
*Zicht op het venster links van de deel deuren aan de binnenzijde van de voorgevel. Ook dit venster is opgenomen binnen een grotere rechthoekige inkassing, met aan de boven- en onderzijde een houten latei. Het verband van de binnenzijde van de gevel is onregelmatig in tegenstelling tot het kruisverband aan de buitenzijde van de gevel.*

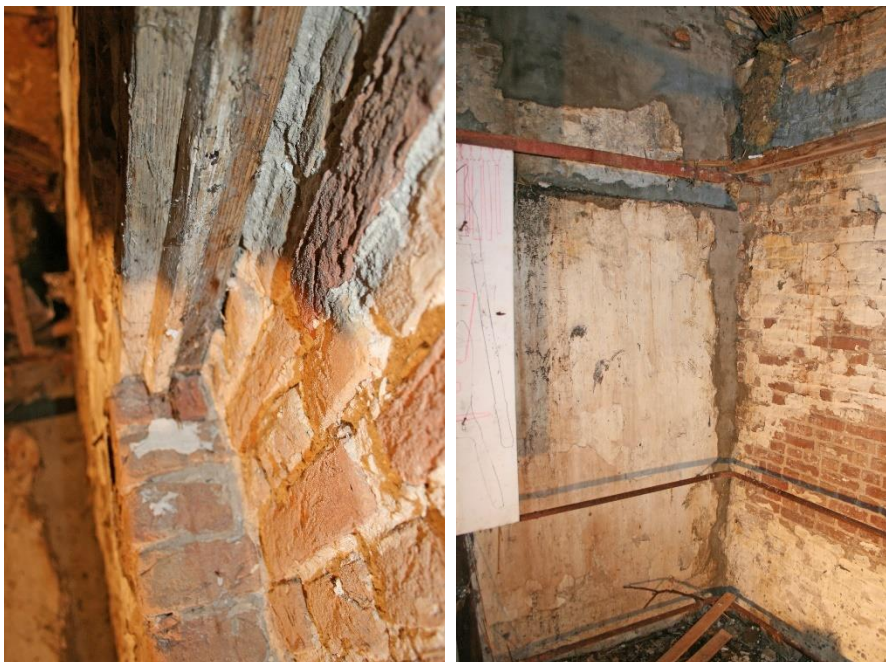
*Op de linker afbeelding het detail van de latei boven de sparing nabij het venster in de voorgevel van de voorgaande afbeelding. De vormgeving van de onderzijde van de latei doet vermoeden dat er sprake was van een schuivend luik waarmee het venster vanaf de binnenzijde kon worden afgesloten. Op de rechter afbeelding de binnenhoek tussen de voorgevel rechts en de rechter zijgevel links. Door het vervangen van de hoek, kunnen in het kader van deze verkenning geen uitspraken worden gedaan over het al dan niet in verband staan van de beide gevels.*

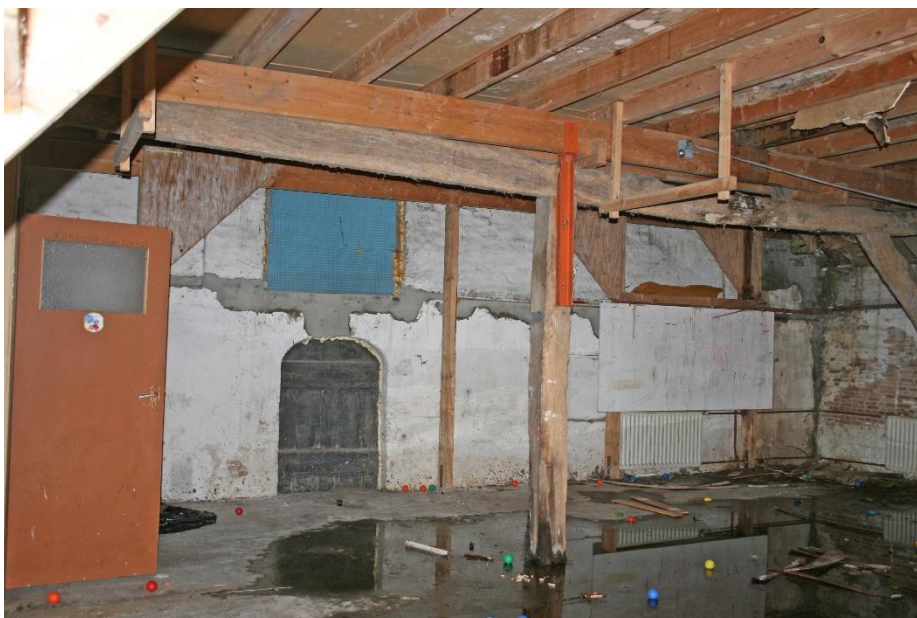
*Overzicht van het oostelijke deel van de voormalige stalruimte gezien richting de rechter zijgevel. De staldeur is door de verhoging van de vloer buiten gebruik en dichtgezet met PUR. Ter hoogte van de verjonging in de gevel is aan de buitenzijde een onregelmatigheid in het kruisverband waar te nemen.*

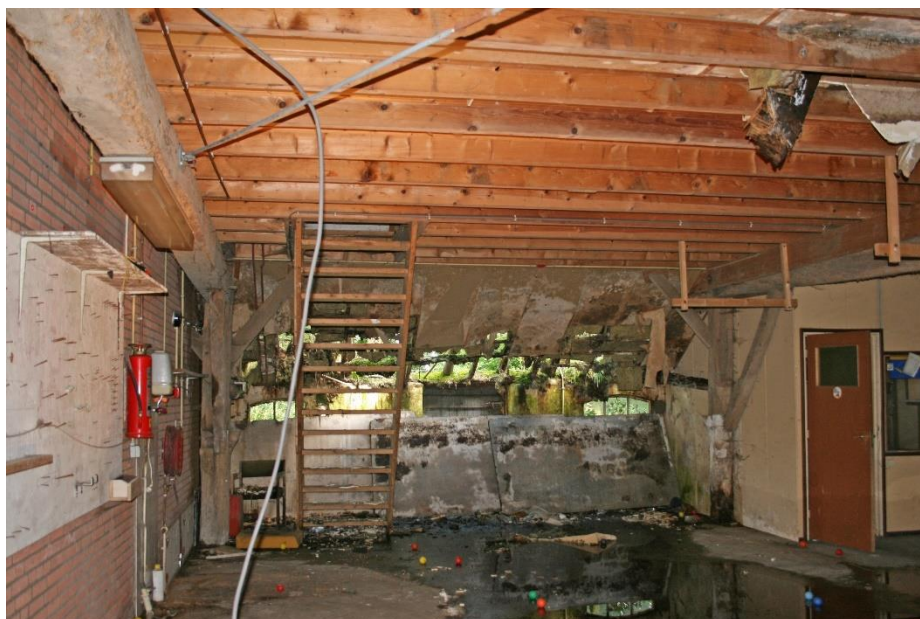
*Overzicht van het oostelijke deel van de voormalige stalruimte, gezien richting de achtergevel met rechts de scheidingsmuur uit de jaren '80 van de twintigste eeuw. De ruimte rechts werd vermoedelijk in dezelfde fase van de ruimte afgescheiden.*
