## Breda, Reeptiend 50

Bouwhistorische verkenning met waardering

BAAC Rapport B-16.0180

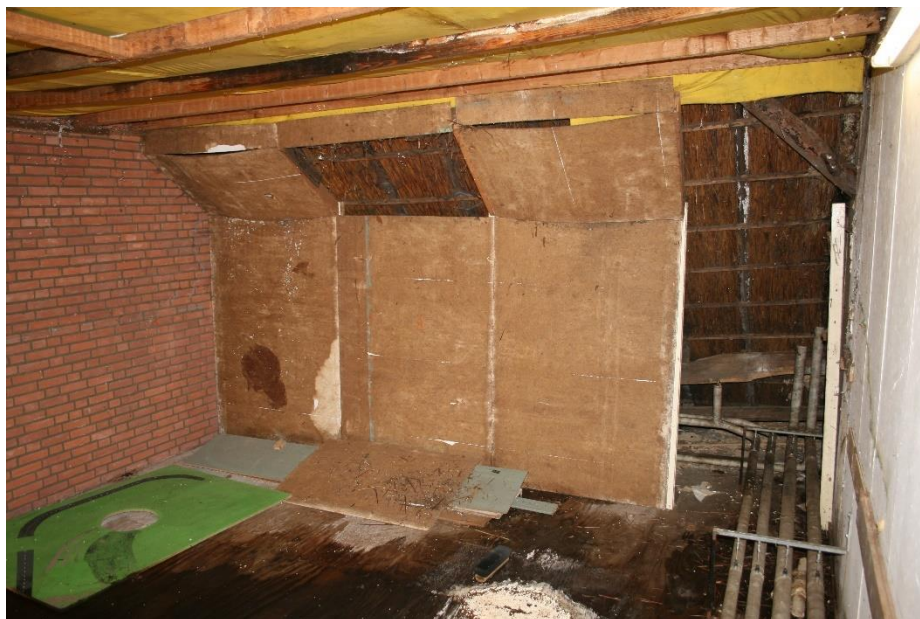
*Overzicht van de verdieping boven de bijkeuken en berging met rechts de brandmuur. De ruimte werd in de jaren '80 van de twintigste eeuw gedeeltelijk afgetimmerd.*

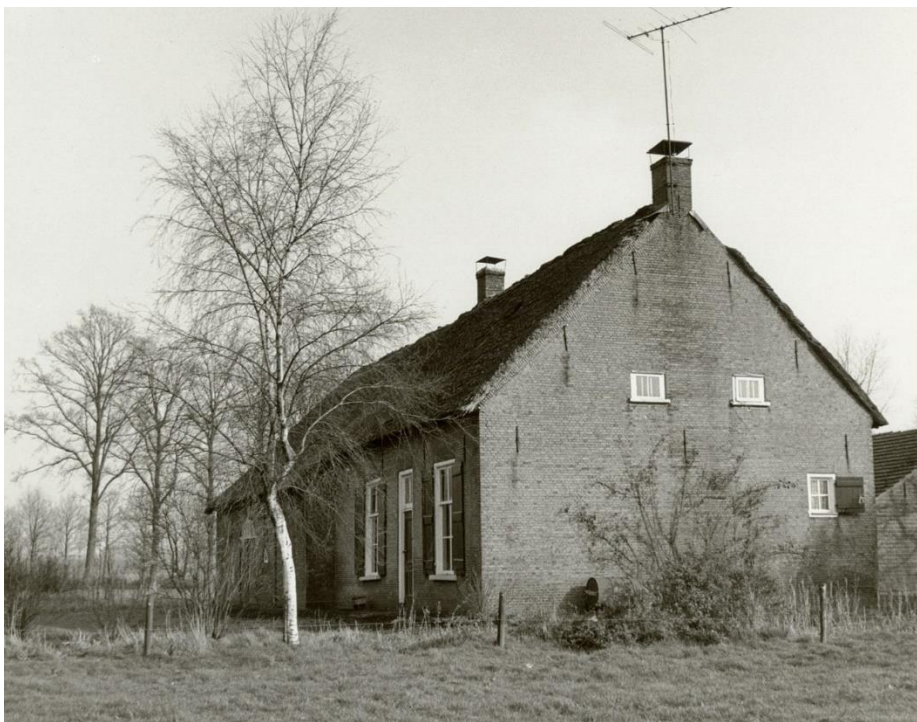
Galderseweg 79 is hoogstwaarschijnlijk de hoeve 'De Blauwe Kamer'.<sup>38</sup> Deze boerderij bezit net als Reeptiend 50 een smaller voorhuis met een vrij gesloten kopgevel met lage vensters op de eerste verdieping. De voorgevel van het voorhuis is weliswaar twee vensterassen smaller, maar de grote deeldeuren worden net als bij Nieuwenhuis aan de bovenzijde beëindigd door korfbogen. Op het erf stonden een grote Vlaamse schuur en een bakhuis.

Zicht op de kopgevel van het voorhuis van Galderseweg 79. Bron: Stadsarchief Breda, nr. 19750022.

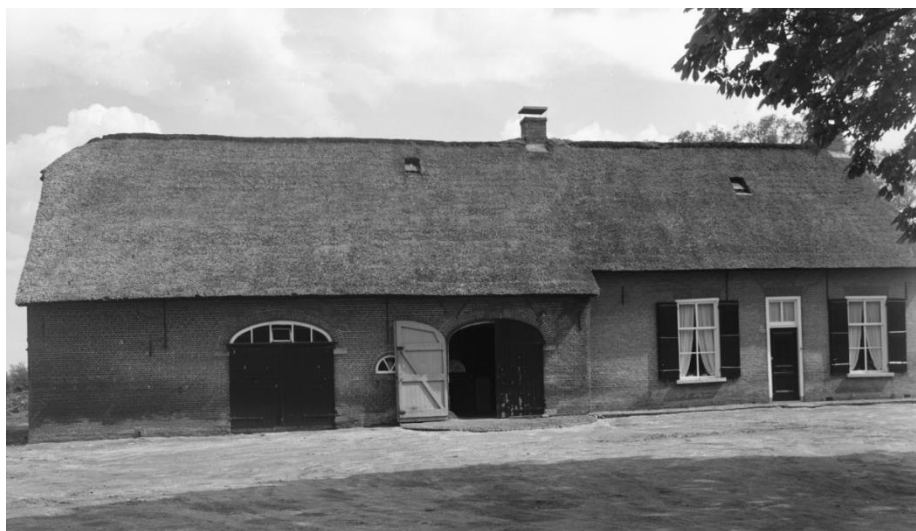
*Zicht op de voorgevel van Galderseweg 79. Afbeelding door G.J. Drukker, mei 1962. Bron: Beeldbank Rijksdienst voor het Cultureel Erfgoed, nr. 73.689.*

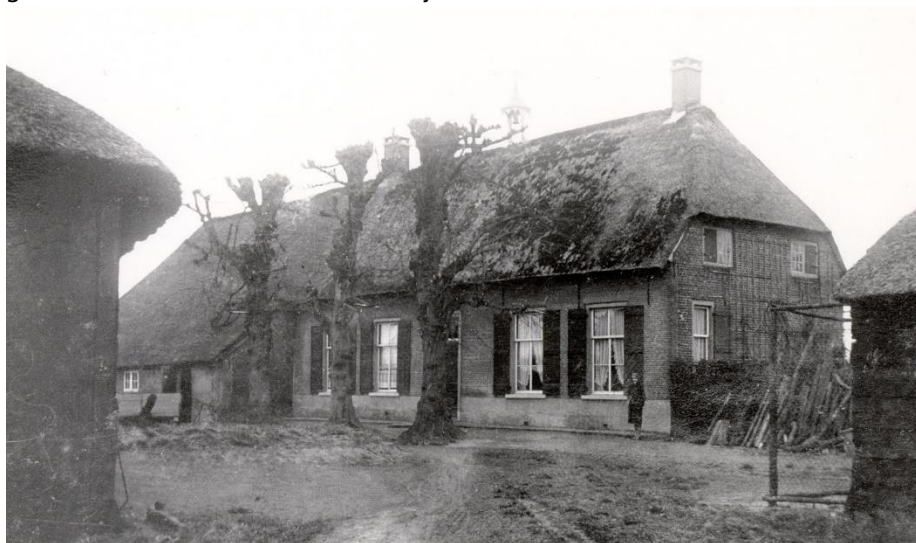
Galderseweg 89 is de hoeve Schoondonk geweest, maar werd na een brand in 1967 herbouwd in eigentijdse vormgeving. De afbeelding van de boerderij uit de jaren '50 van de twintigste eeuw laat zien dat ook deze boerderij opmerkelijke overeenkomsten kende met Reeptiend 50. De opzet van het voorhuis is nagenoeg gelijk met een voordeur in het midden met aan weerszijden twee vensters en het smalle venster in de kopgevel. Ook de hoofdvorm is gelijk aan Reeptiend 50. Op de afbeelding is te zien dat de voorgevel werd vervangen of opgeklampt, de zijgevel is samengesteld uit grotere bakstenen. Ook hier stonden op het erf een grote Vlaamse schuur en een bakhuisje.

*Zicht op het voorhuis van de hoeve Schoondonk, voor de brand tussen 1950 en 1959. De hoeve werd gedateerd als gebouwd in 1650. Bron: Stadsarchief Breda, nr. 19930384.*

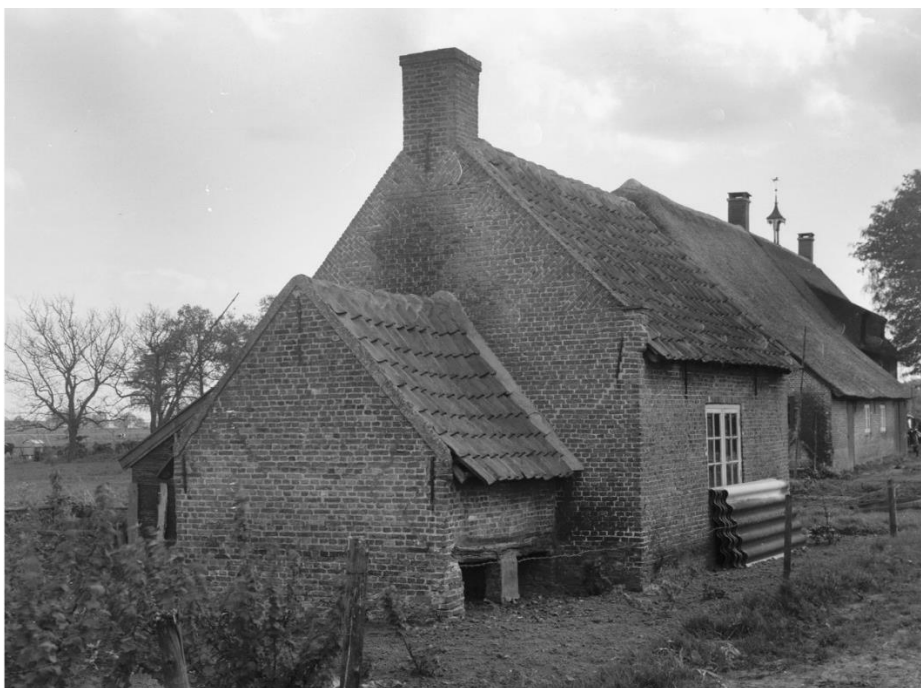
*Zicht op het bakhuisje van de hoeve Schoondonk. Afbeelding door G.J. Drukker, mei 1962.  
Bron: Beeldbank Rijksdienst voor het Cultureel Erfgoed, nr. 73.696.*
