**bouwhistorisch onderzoek Van Nelle fabrieken:**  
**BEDRIJVEN**

**Bouwhistorisch onderzoek  
Van Nellefabrieken – BEDRIJVEN**

**Project: 279  
Datum: 29 maart 2002**

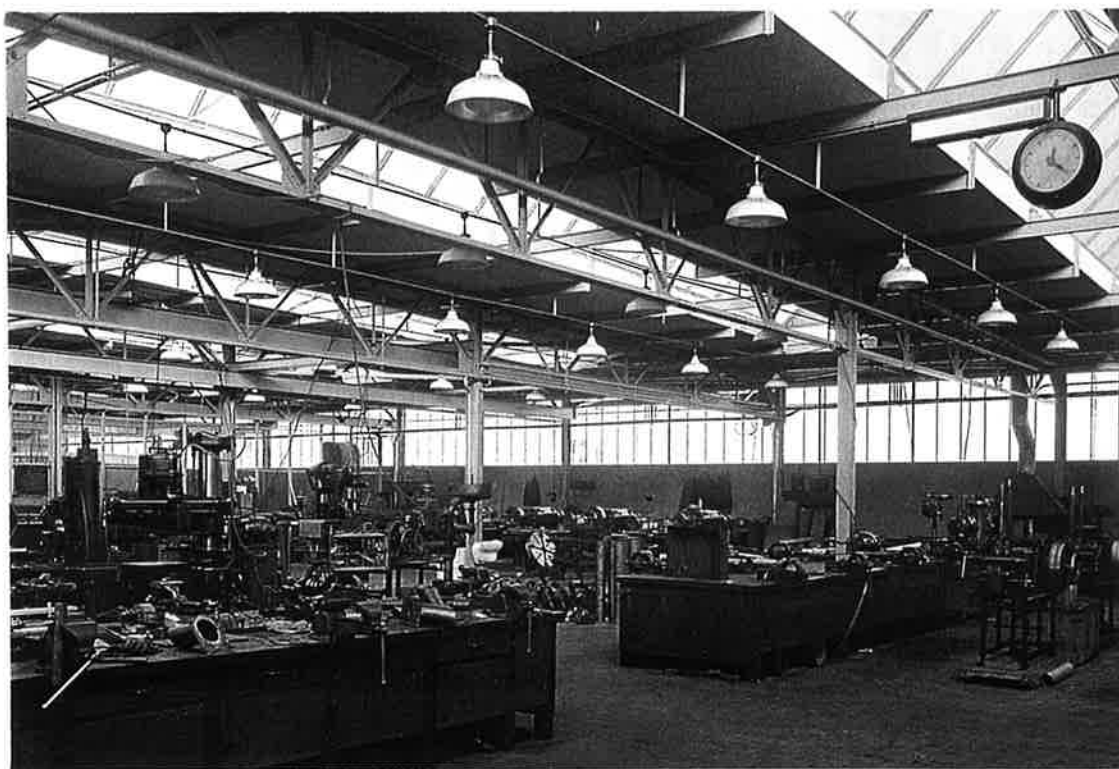
afb. 1. De bankwerkerij in 1930: de vloer is voorzien van parket, langs de daklichten bevinden zich buisradiatoren. De klok met oproepsysteem komt ook in de overige Van Nelle gebouwen voor. (VNHA)

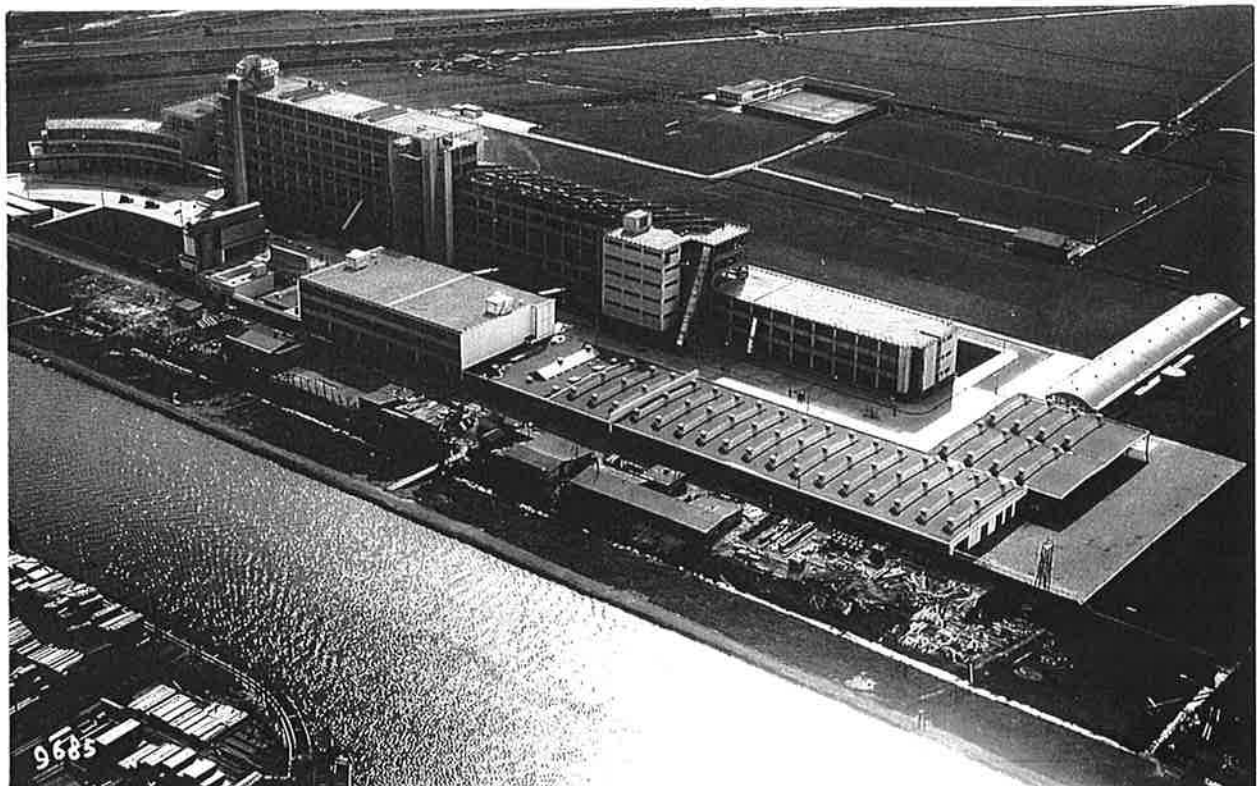
afb. 2. Deze luchtfoto van de Van Nellefabriek van juni 1931, wanneer de meeste gebouwen opgeleverd zijn, toont het lage, haakvormige bouwvolume van de Bedrijven in zijn context. De Bedrijven liggen aan het eind van de fabrieksstraat (de entree is links, net buiten beeld) en de langste gevel maakt deel uit van de terreinafscheiding aan de Schiezijde. (VNHA)

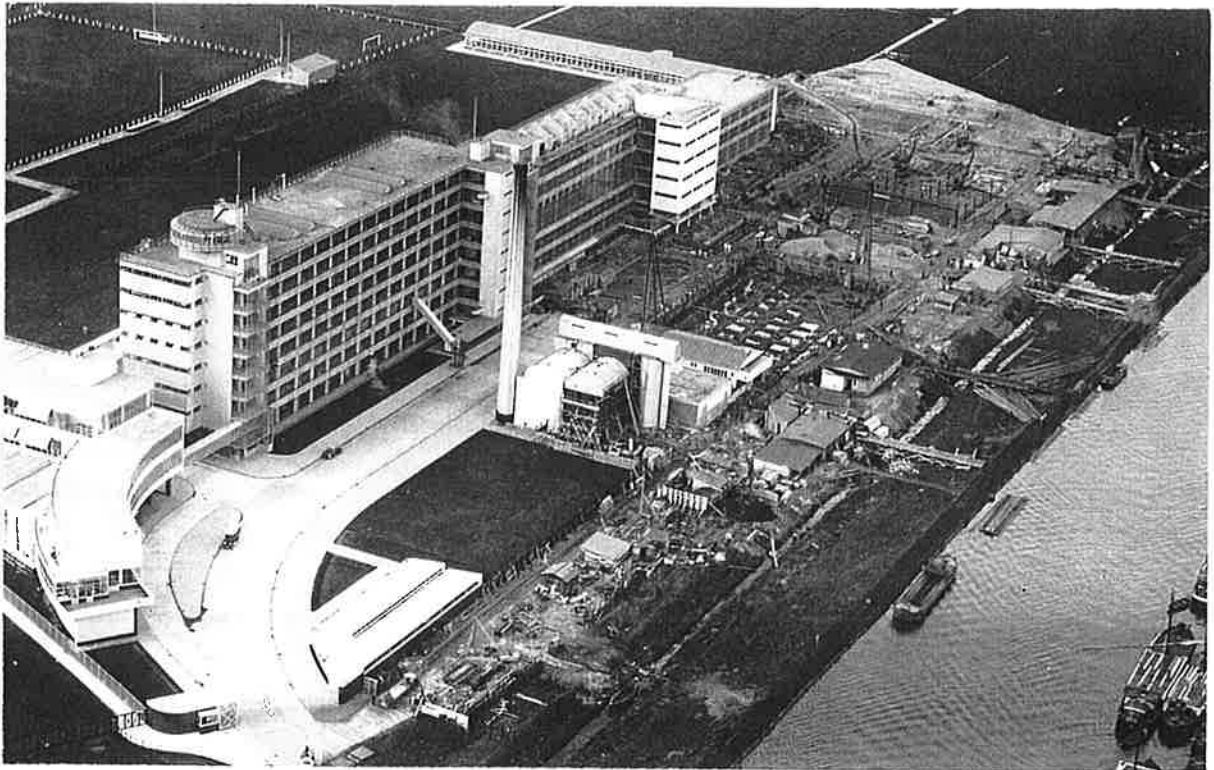
afb. 3. Foto september 1929 waarop te zien is hoe de staalconstructie aan de zuidkant al deels is opgericht terwijl het heilwerk voor de fundering verderop nog in uitvoering is. (VNHA, KLM 9148)

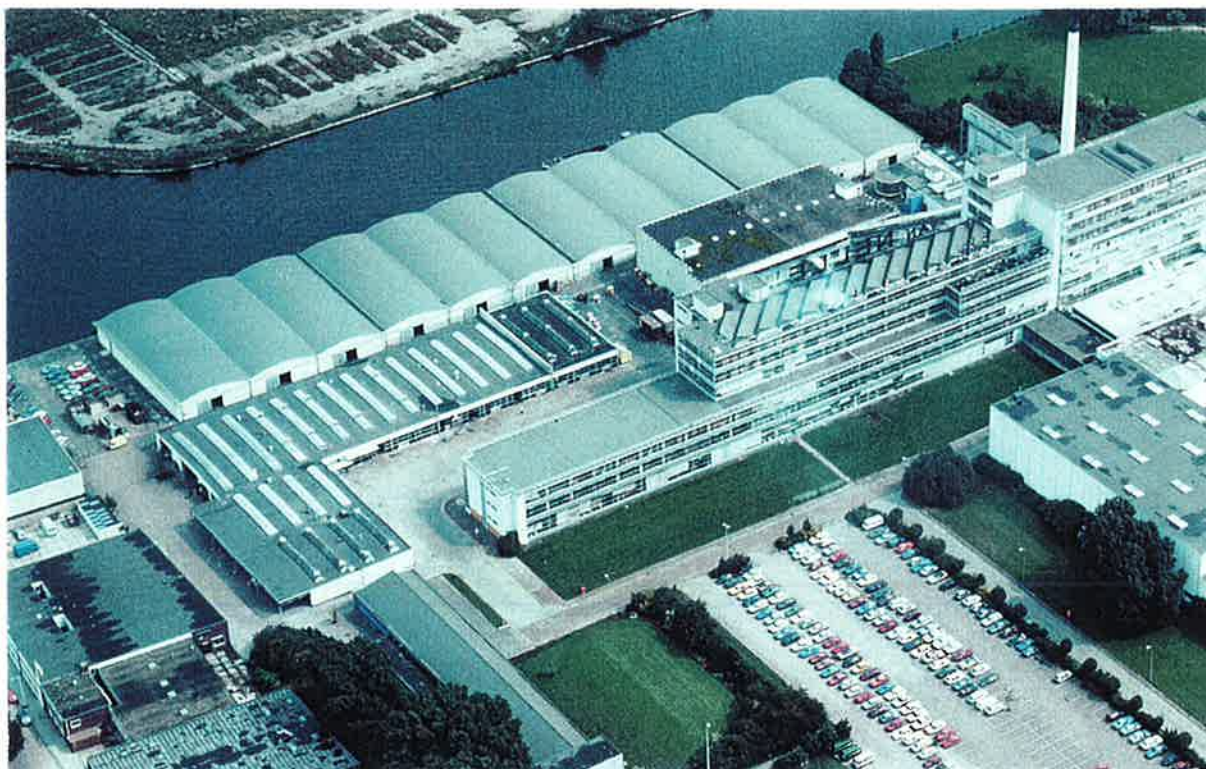
afb. 7. Op deze foto uit 1986 zijn de nieuwe lichtstraten te zien naast de oorspronkelijke. In de periode 1966-76 is de rest van de loods aan de timmermanswerkplaats gesloopt. De luifel in de binnenhoek van de gevels langs de Fabrieksstraat is aangebracht. (VNHA, foto: Geosens 87 RD 05-8)

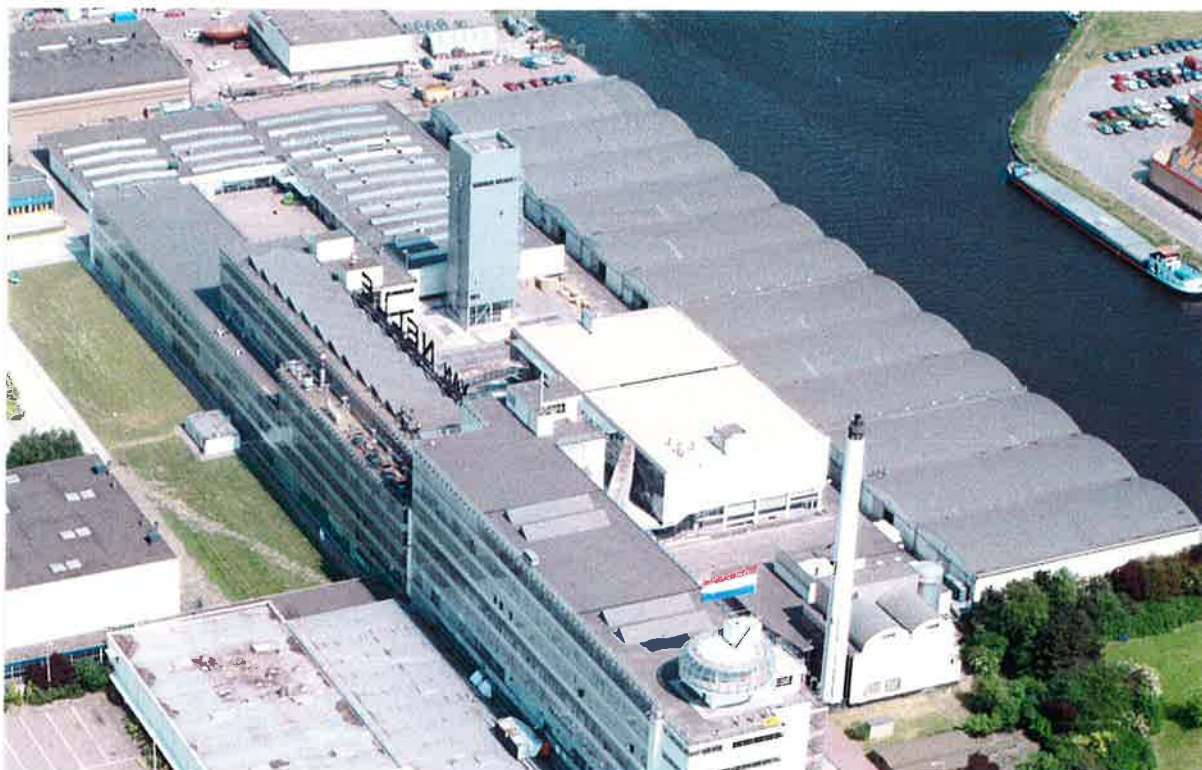
afb. 8. Op deze luchtfoto uit 1992 zijn ook de laatste oorspronkelijke lichtstraten verdwenen en het deel van Bedrijven dat ooit de timmermanswerkplaats huisvestte, ten zuiden van de brandmuur, is geweken voor de gloednieuwe koffiesilo. (VNHA, KLM KO 26768)

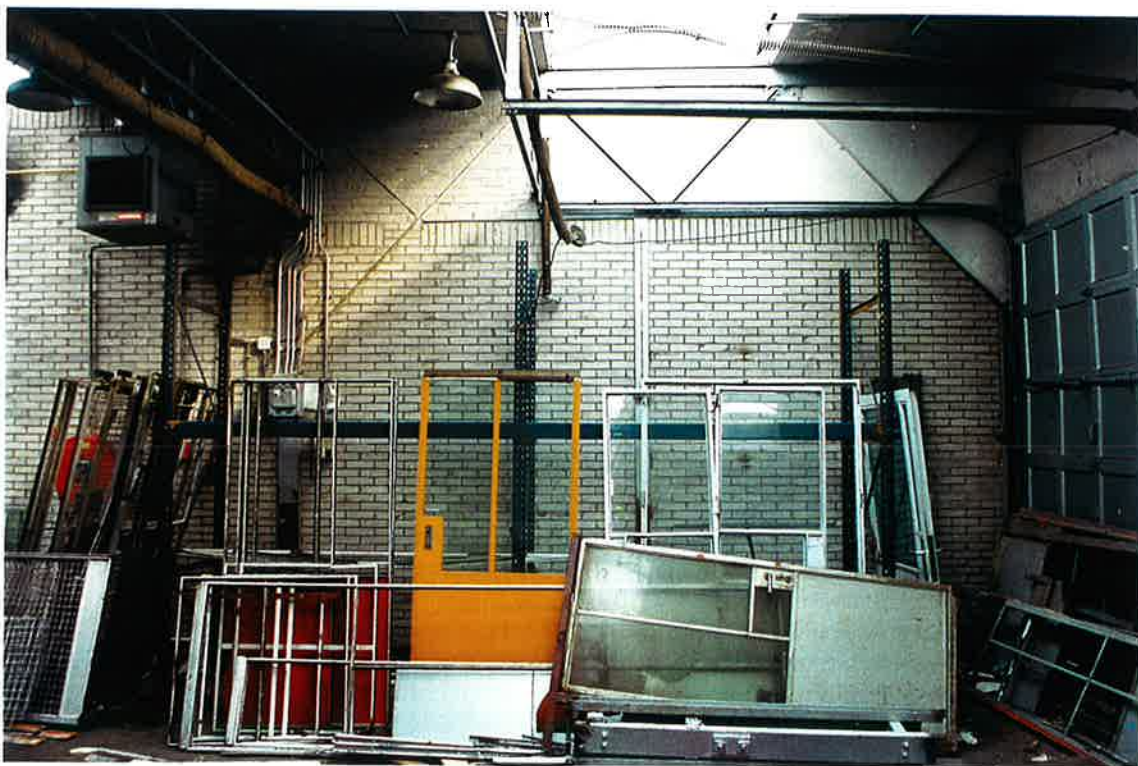
afb. 12. portaalconstructie Huidige Toestand, authentieke overheaddeur en geleidingsmechanisme, authentieke lichtarmaturen, toegevoegde metselwerk binnenwand (foto DEK 0041-31)

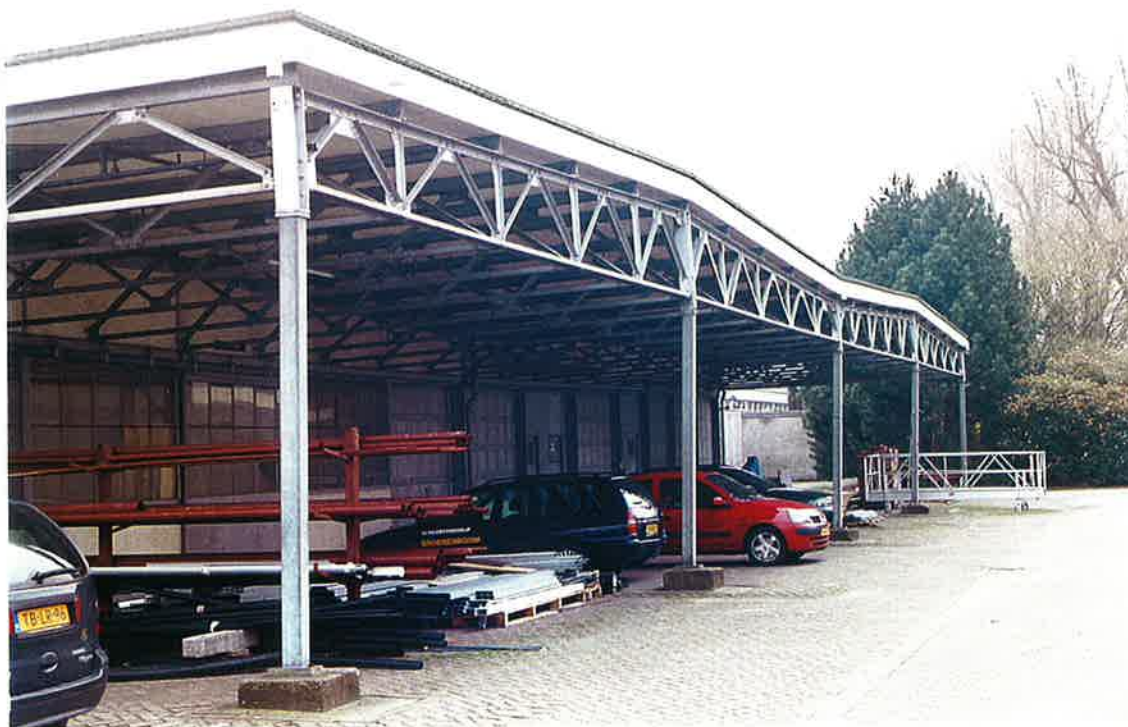
| oktober 1930 : | meerdere reparaties aan ondersteuningskolommen luifel |

afb. 13. De kolommen onder de luifel stonden al in 1930 scheef, zo meldde de aannemer. In de Huidige Toestand zijn ze vervangen maar scheef staan ze nog altijd. (foto 27.03.02-14)

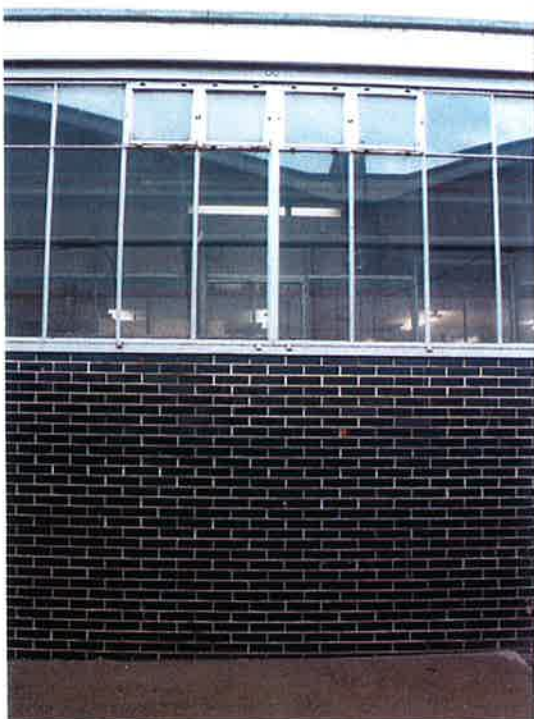
afb. 16. De achtergevel maakte vroeger deel uit van de terreinmuur –de terreinmuur is gesloopt, verder is de gevel ongewijzigd. (foto DEK 0041-4)

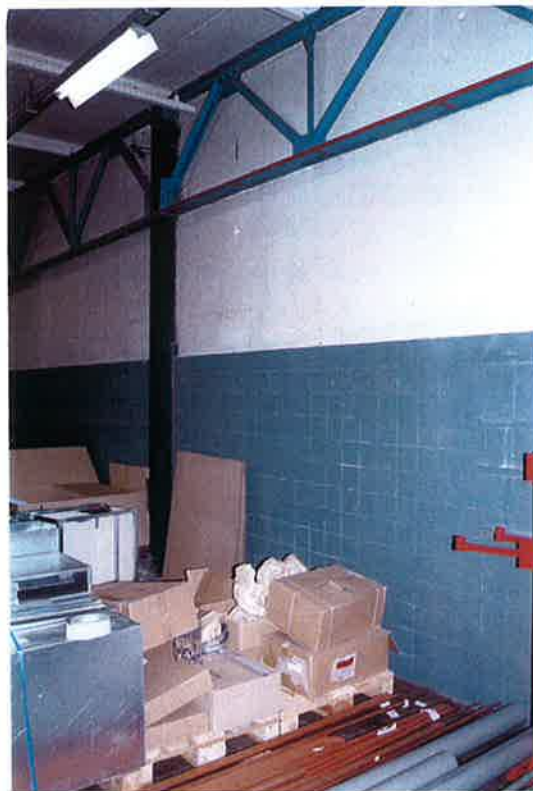
afb. 17. Het oorspronkelijke lambris van grijze tegels op de binnenzijde van gesloten gevels is grotendeels intact. (foto DEK 0041-2)

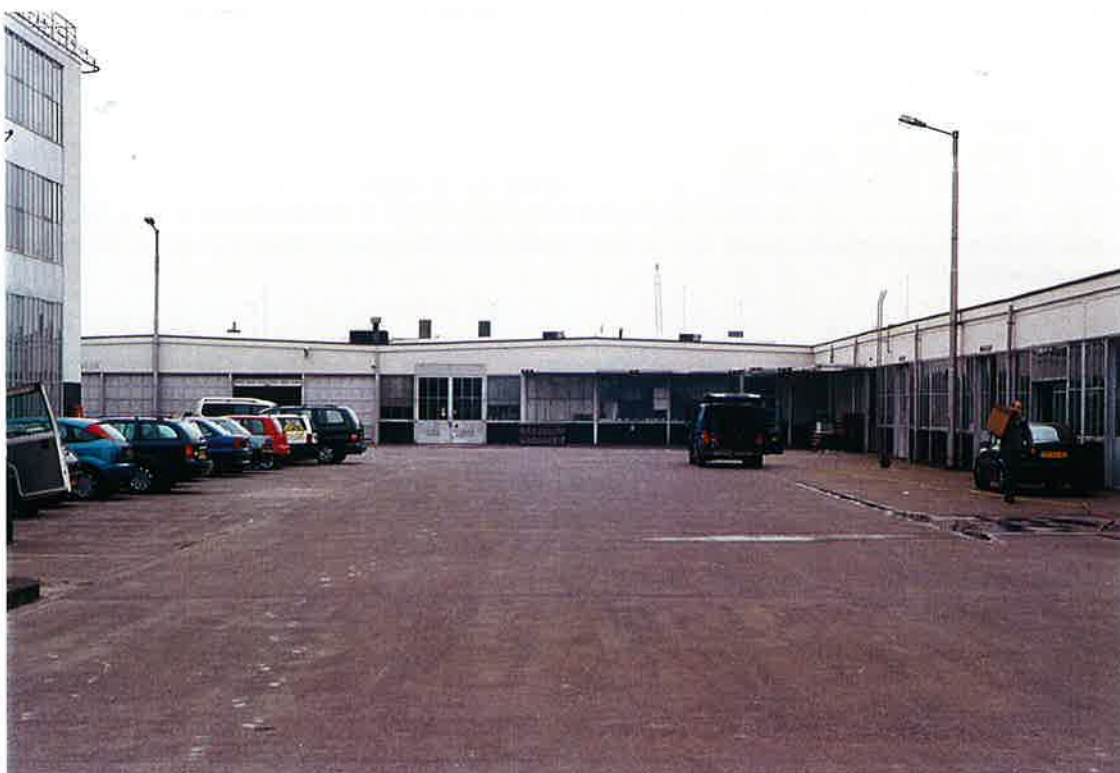
afb. 18. De gevel van de korte poot in de Huidige Toestand: de overheaddeuren zijn voor de helft vervangen door een gesloten borstwering met een stalen glaspui erboven, in de binnenhoek is een kleine uitbouw gemaakt en boven de glaspuien is een lamellenluifel toegevoegd. (foto 27.03.02-36)

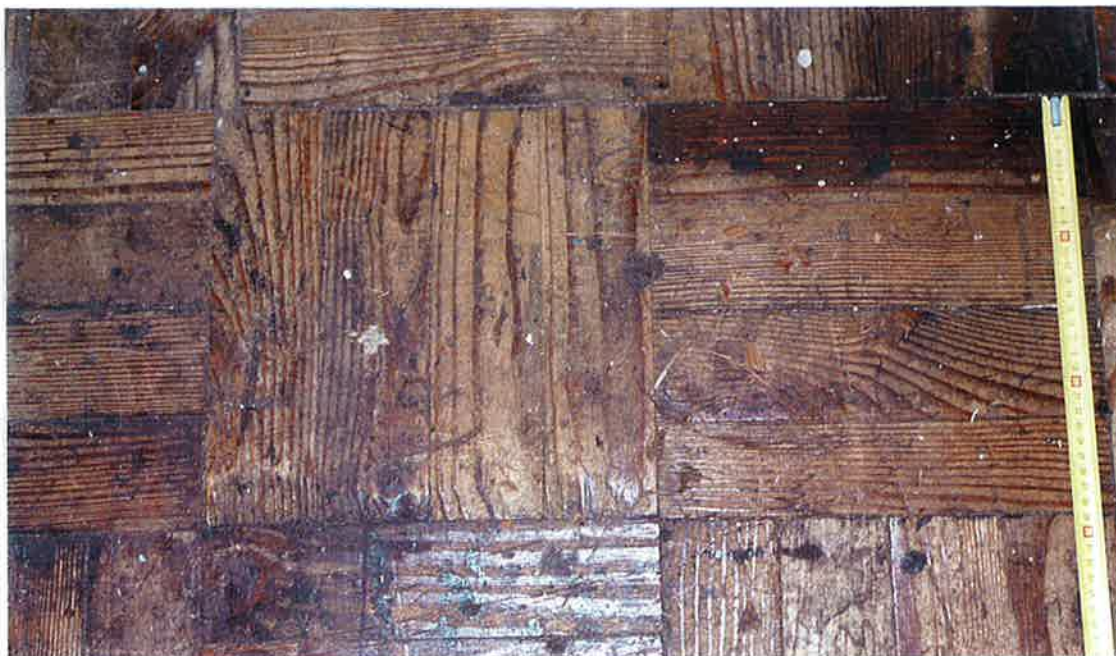
afb. 20. Huidige “duigenparket” vloerafwerking in het onderheide deel van ruimte 10. (foto 27.03.02-32)

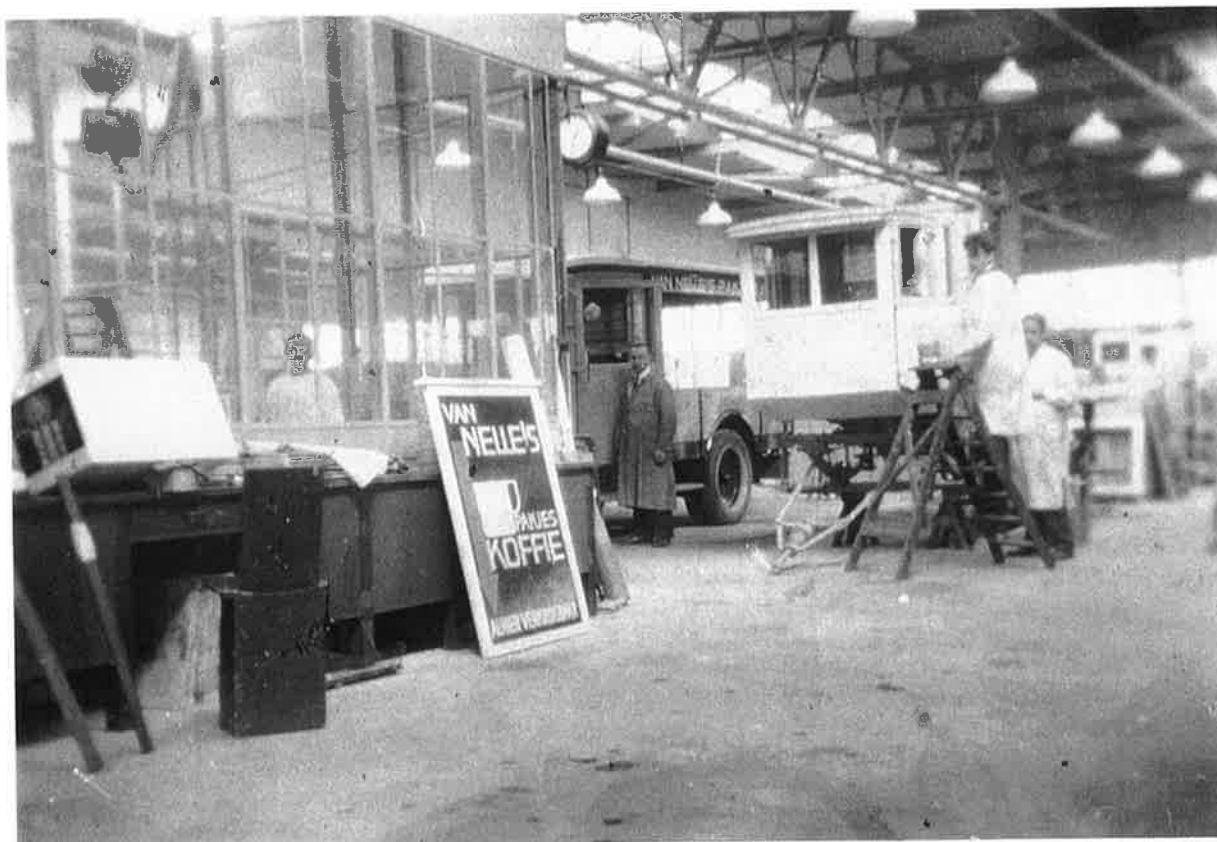
afb. 21. De schilderswerkplaats in de 30'er jaren, met betonvloer. Op de voorgrond de lakkamer.(VNHA)

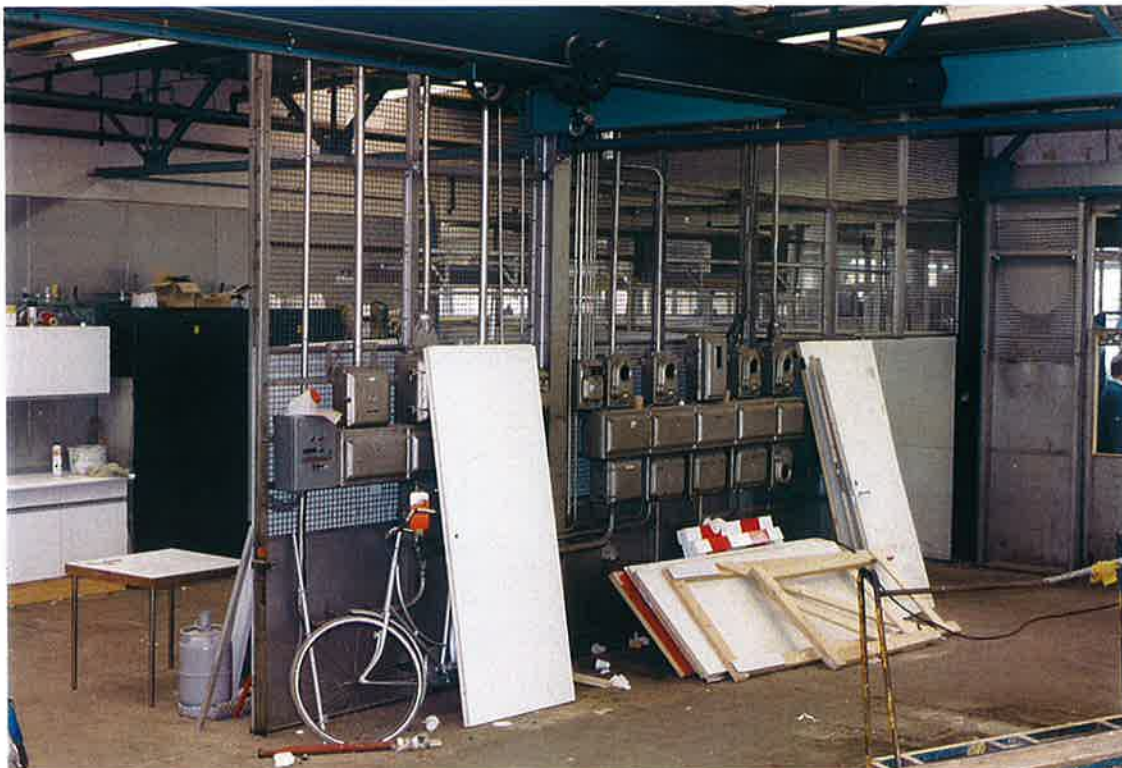
afb. 25 Restant van de binnenpui rond het oorspronkelijke gereedschappenmagazijn (ruimte 10, tegen ruimte 25 aan): een standaard borstwering met daarboven gaashek – de balie erachter is verwijderd. Of de elektrische installaties zich altijd op deze plek bevonden hebben is niet bekend. (foto 27.03.02- 17)

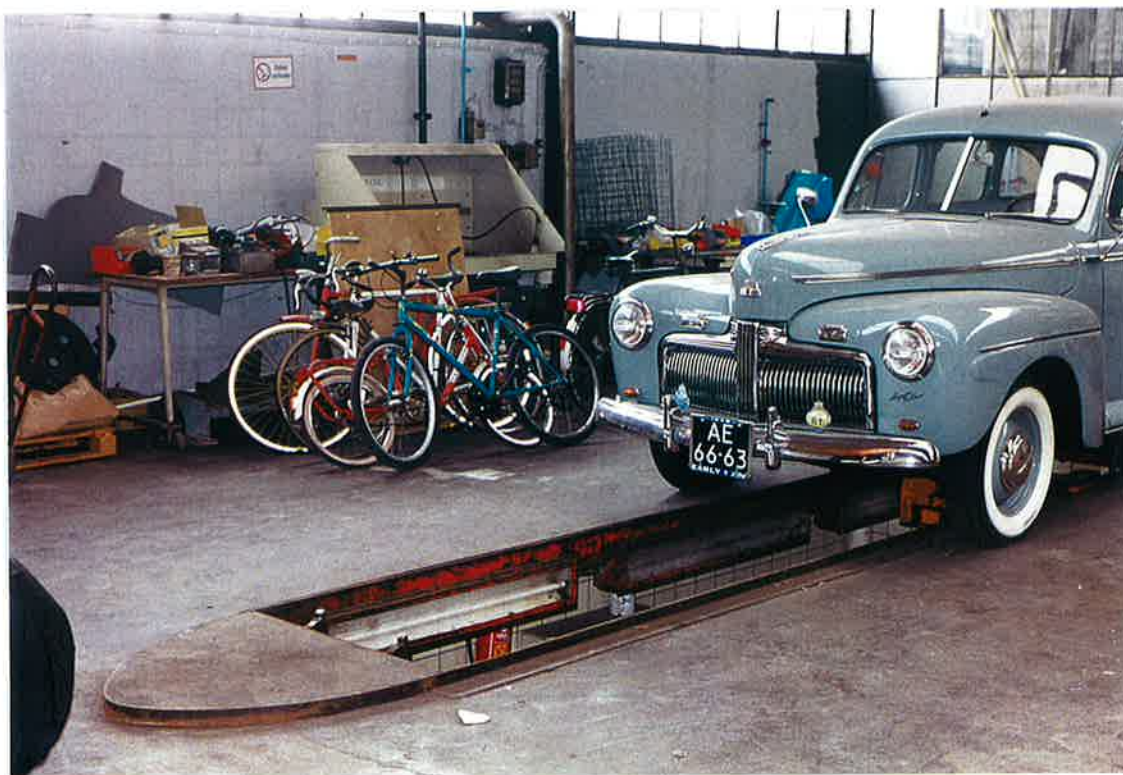
afb. 26. De oorspronkelijke hefbrug in de autoreparatiewerkplaats is nog aanwezig. (foto 27.03.02-16)

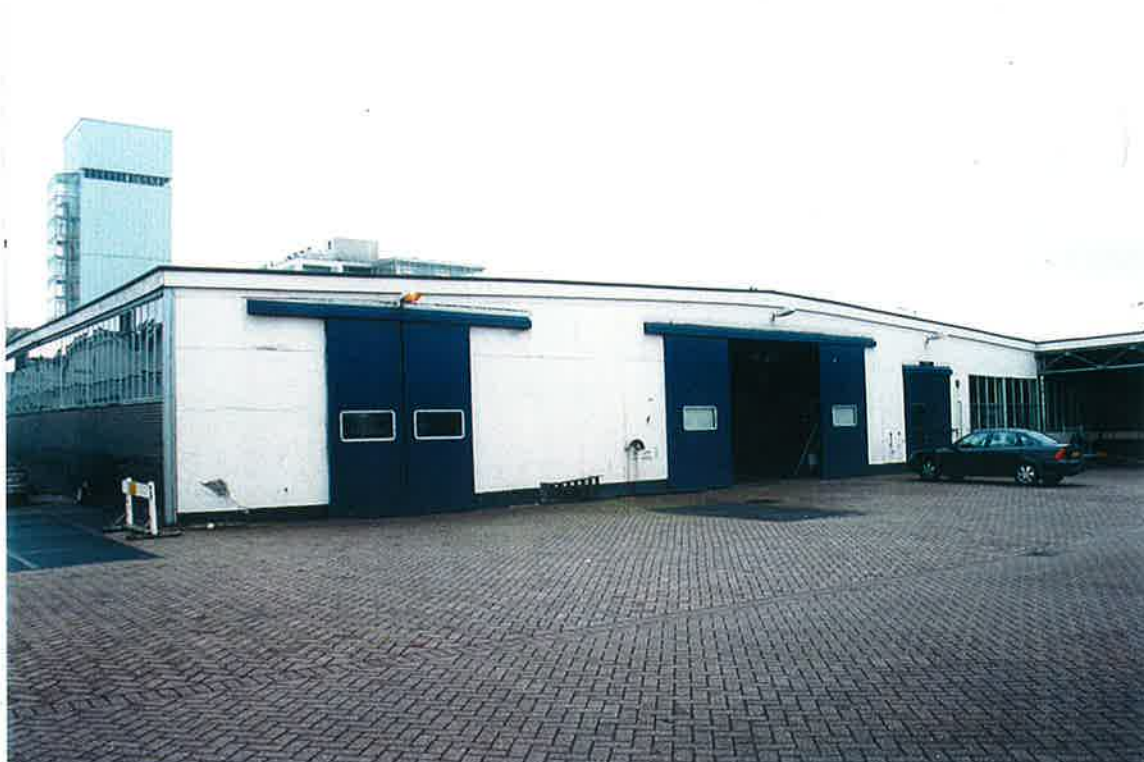
Achtergevel HT maart 2002 – as 50 travee A-B-C-D: van de vier stellen oorspronkelijke draaideuren zijn er twee vervangen door schuifdeuren, de grote schuifdeur in het midden is veel groter dan de oorspronkelijke deuropening. Een oorspronkelijke deuropening is dichtgezet en de vierde is vervangen door een stel draaideuren met een loopdeur er in. (foto DEK 0041 - 18)

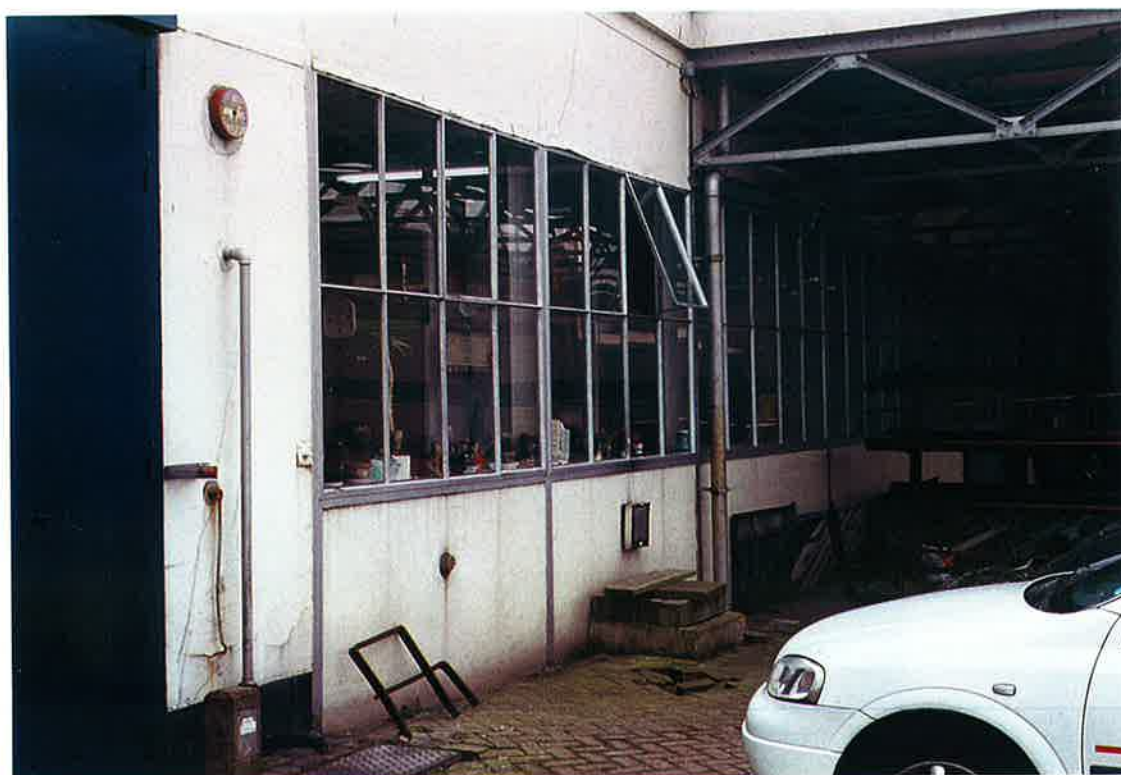
Gevel HT maart 2002 – as 50 travee C-D: de twee oorspronkelijke overheaddeuren zijn vervangen door gemetselde borstweringen met een stalen glaspui erboven – de pui is niet m.b.v. de kenmerkende staalplaatjes aan de stalen regels en stijlen in de gevel bevestigd. (foto 27.03.02 - 15)

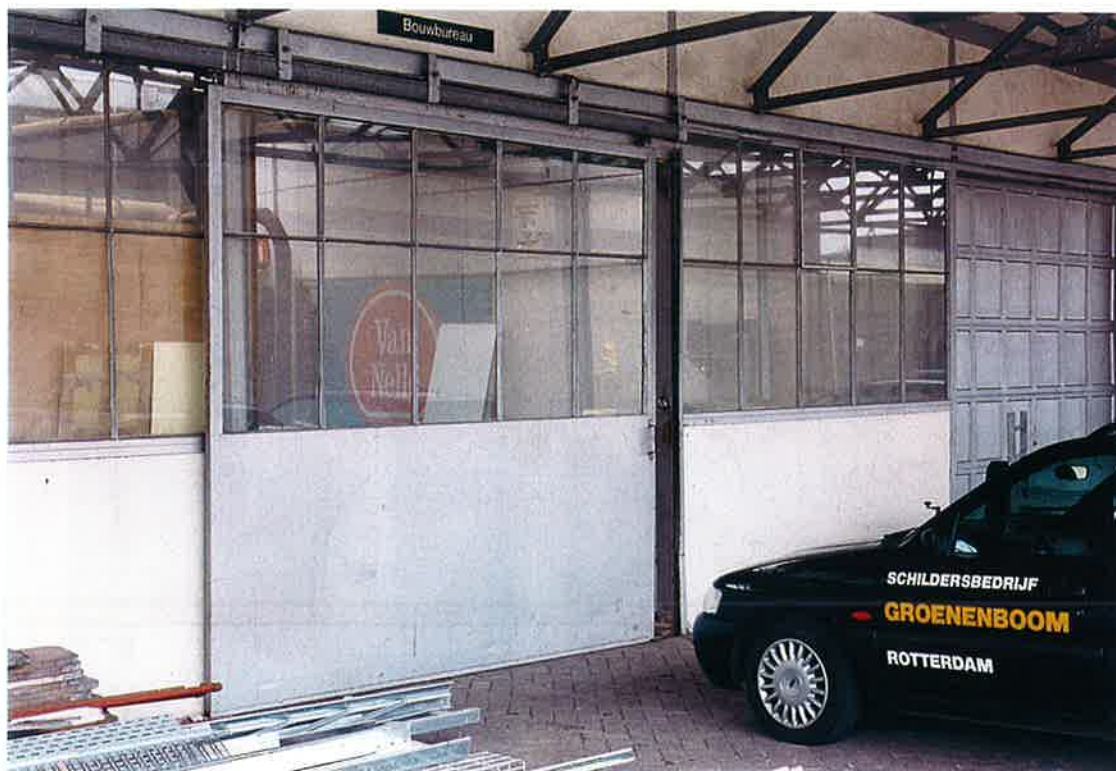
Gevel HT maart 2002 – as 50 travee D-E-F: van de zes oorspronkelijke overheaddeuren zijn er vier vervangen door gemetselde borstweringen met een stalen glaspui erboven, één overheaddeur is vervangen door een schuifpui w.b.t. indeling gelijkend op die van de gevel ernaast. (foto 27.03.02 - 13)

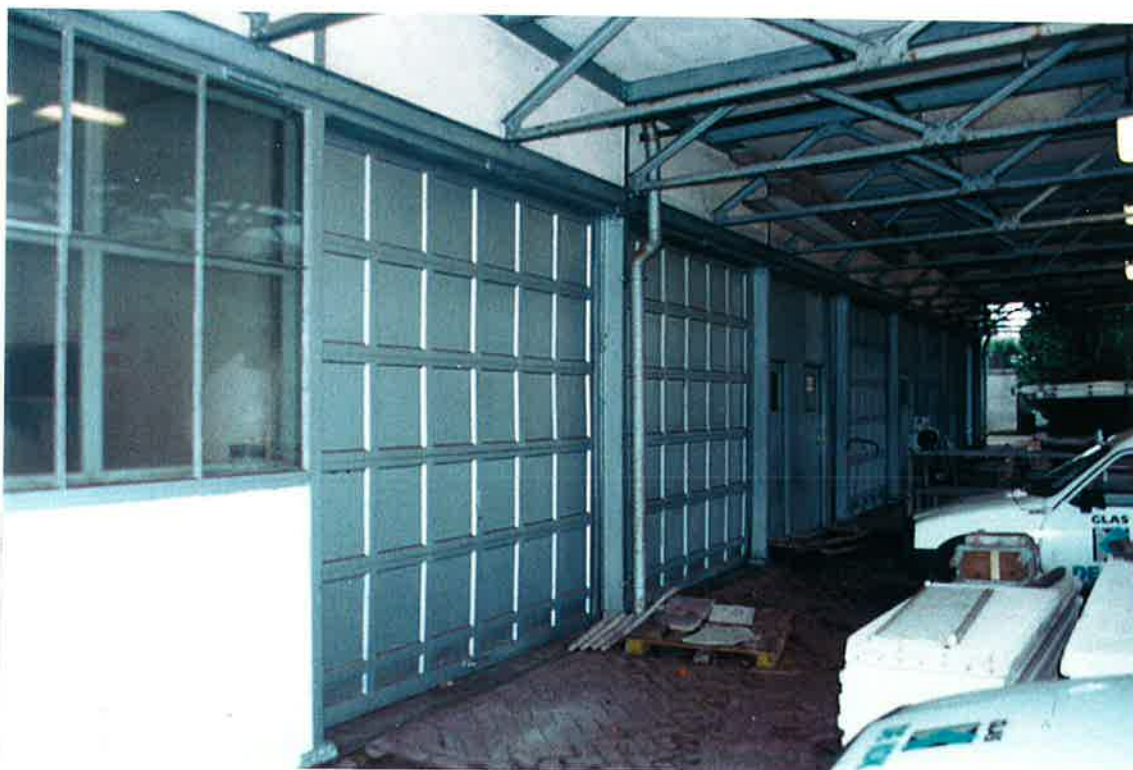
Gevel HT maart 2002 – as 50 travee E-F-G-H: van de oorspronkelijke overheaddeuren zijn er twee vervangen door een staalplaat met loopdeuren erin, het oorspronkelijke mechaniek van de verwijderde overheaddeuren is echter bewaard gebleven. (foto DEK 0041 - 13)

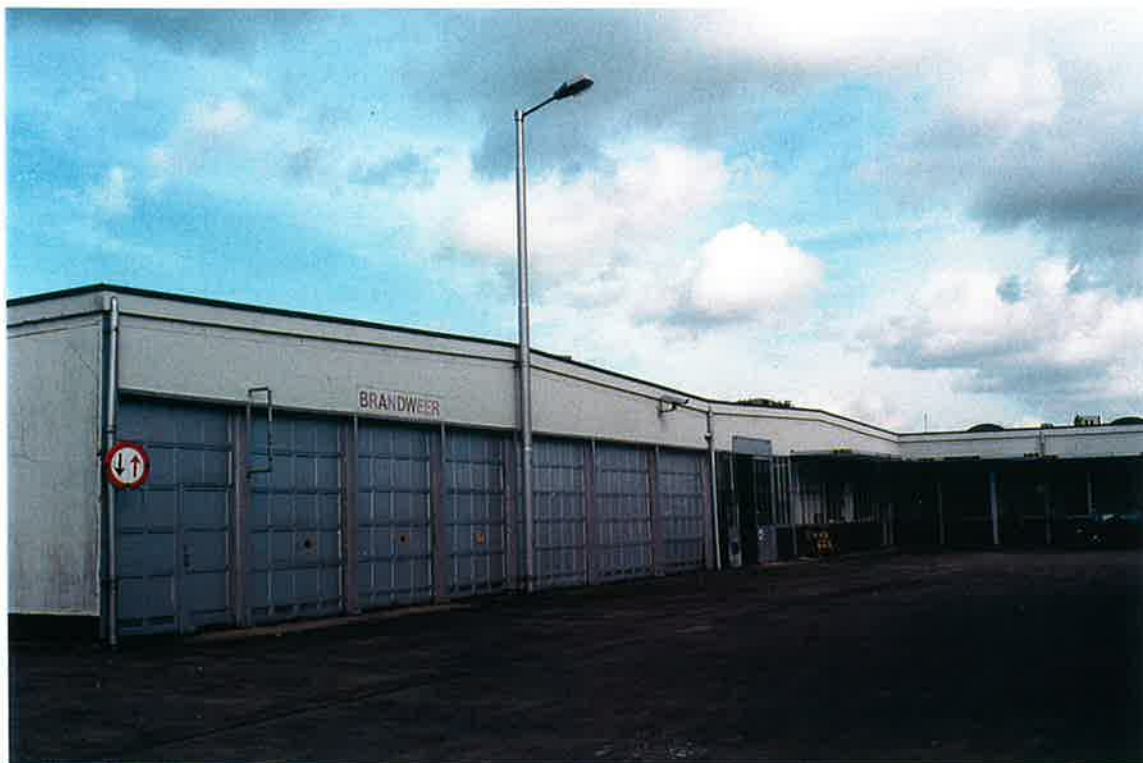
Gevel HT maart 2002 – as 46 travee D-E-F-G-H: de helft van de oorspronkelijke overheaddeuren zijn gespaard gebleven, één is echter voorzien van een loopdeur. De overige overheaddeuren zijn vervangen door een gevel met een gemetselde, zwart betegelde borstwering. (foto DEK 0041 - 34)

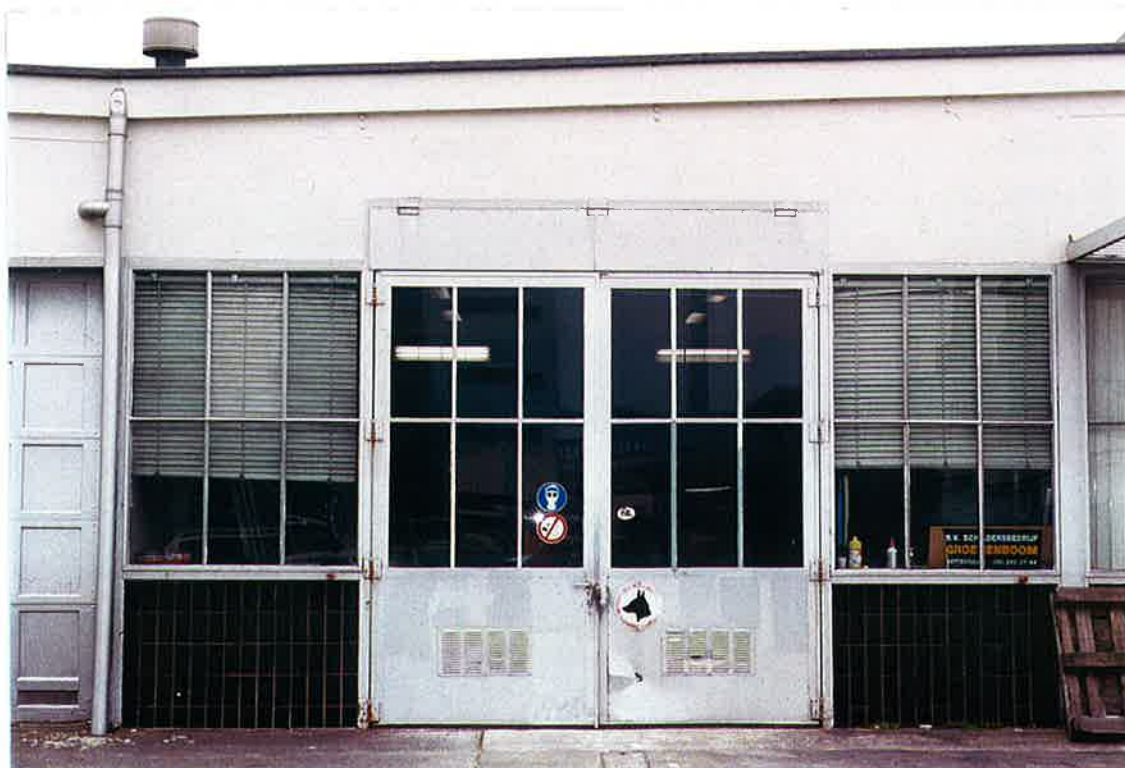
Gevel HT maart 2002 – as 46 travee EF: i.p.v. twee overheaddeuren zijn dubbele, naar buiten draaiende deuren gekomen met aan weerszijden een glaspui op gemetselde, betegelde borstwering. De deuren zijn breder dan die in gevel van de 'lange poot'. Achter een stalen klep bevindt zich een filter voor de afzuiging van de lucht in de spuitcabine die zich nu erachter bevindt. (foto 27.03.02 - 28)

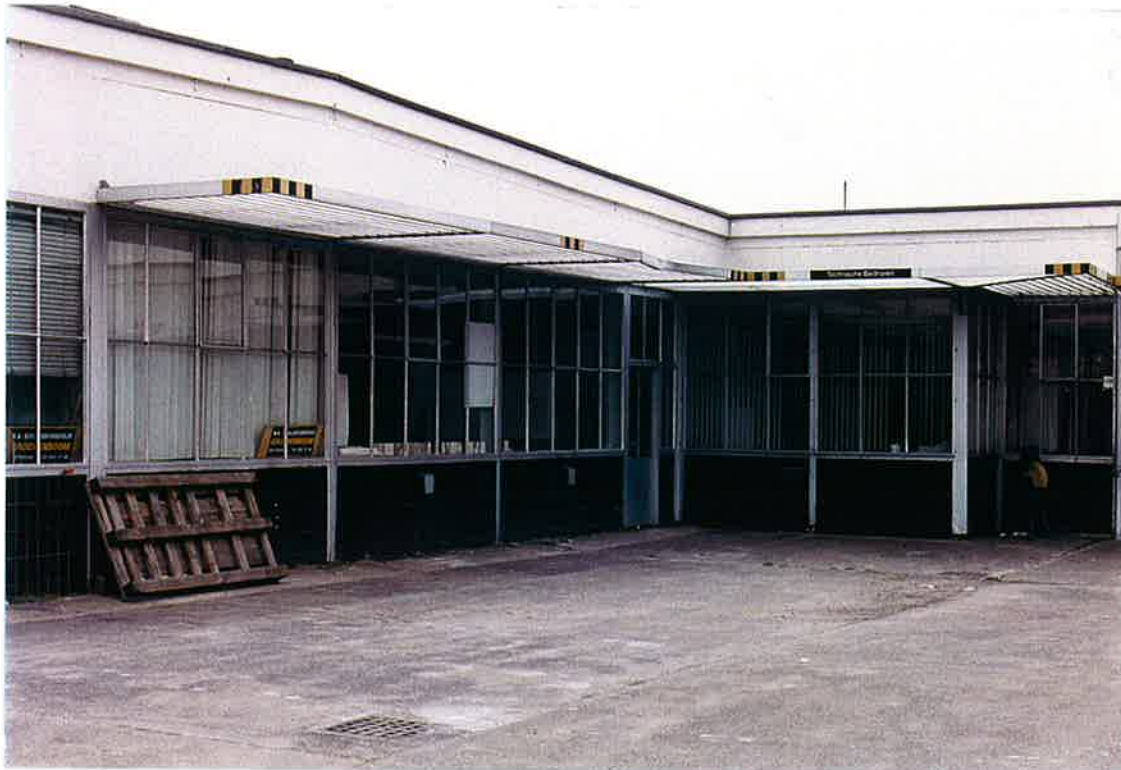
Gevel HT maart 2002 – as 46 travee D-E: in de binnenhoek is een uitbouw gemaakt, de gehele hoek is van een lamellenluifel voorzien en de overheaddeuren zijn vervangen door glaspuien boven gemetselde borstweringen. Deze zijn grotendeels betegeld met oorspronkelijke "Delftsche" tegels. (foto 27.03.02-27)

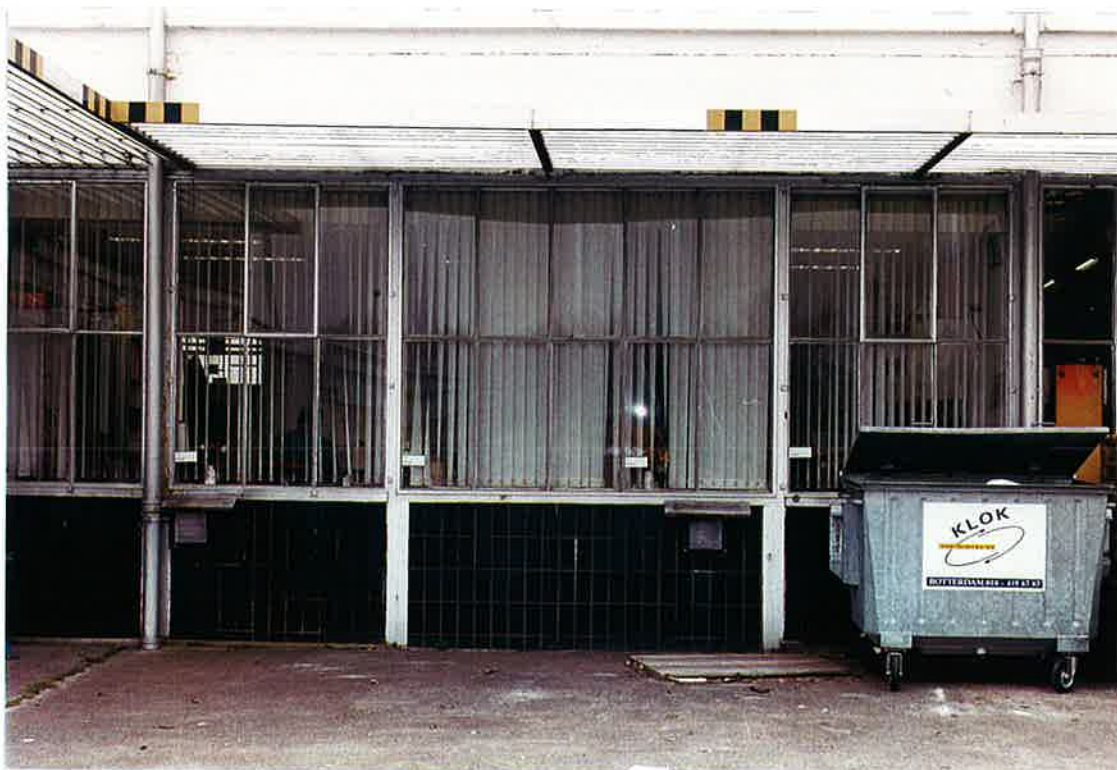
Gevel HT maart 2002 – as D travee 44-45: de oorspronkelijke dubbele draaideuren zijn vervangen door een gemetselde borstwering met een stalen glaspui erboven – de pui is niet m.b.v. de kenmerkende staalplaatjes aan de stalen stijlen en regels in de gevel bevestigd. (foto 27.03.02 - 25)

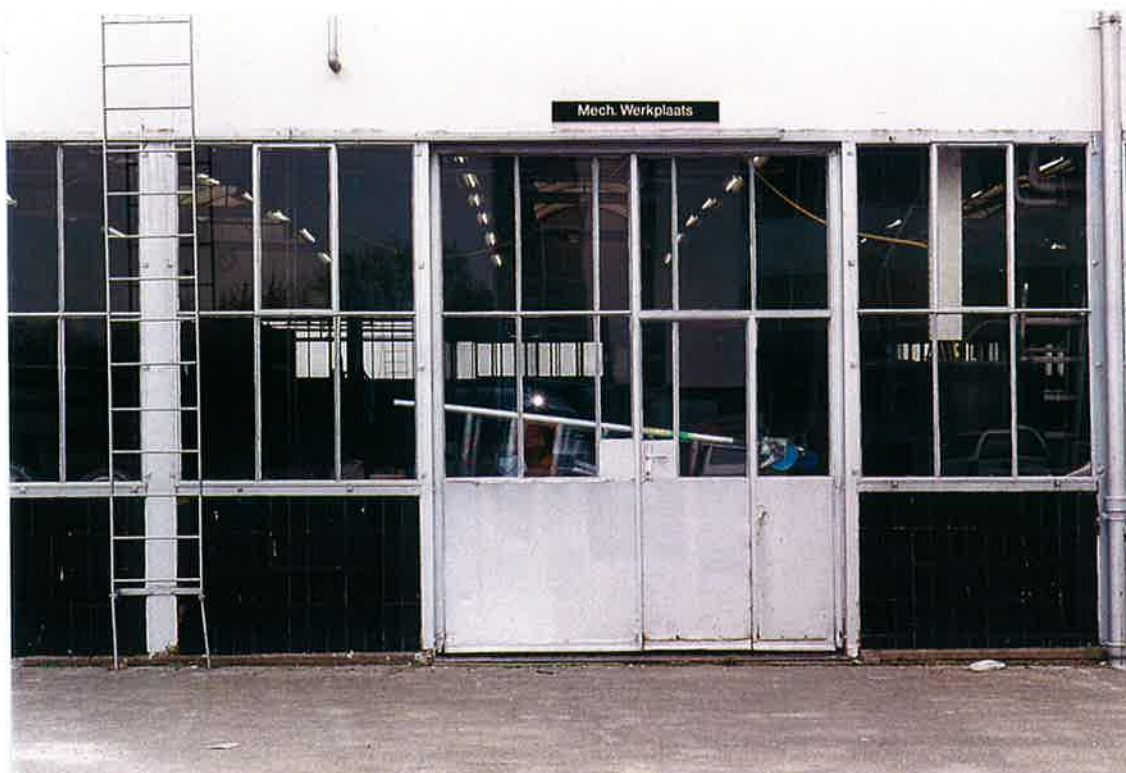
Gevel HT maart 2002 – as D travee 42-43: de oorspronkelijke draaideuren zijn voorzien van een loopdeur, voor het overige is de gevel in deze travee gelijk aan de OT. (foto 27.03.02 - 24)

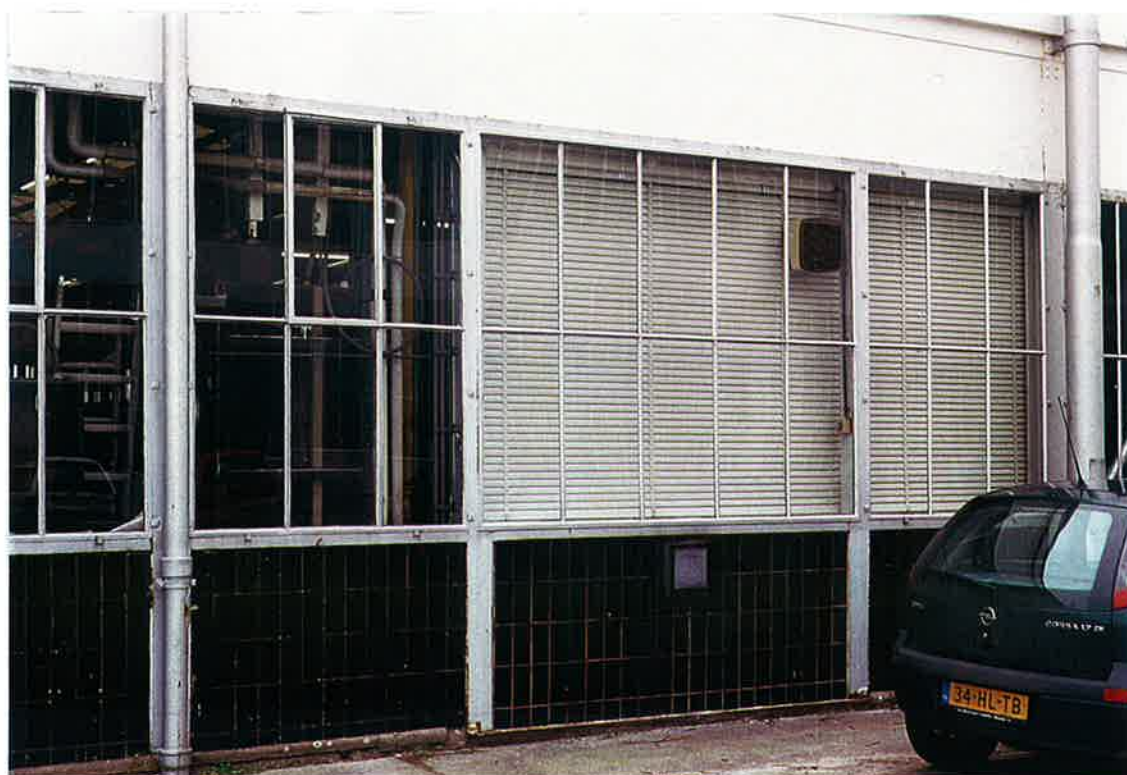
Gevel HT maart 2002 – as D travee 41-42: de oorspronkelijke draaideuren zijn vervangen door een glaspui boven een gemetselde borstwering met een gaskachel-doorvoer er in. (foto 27.03.02 - 23)

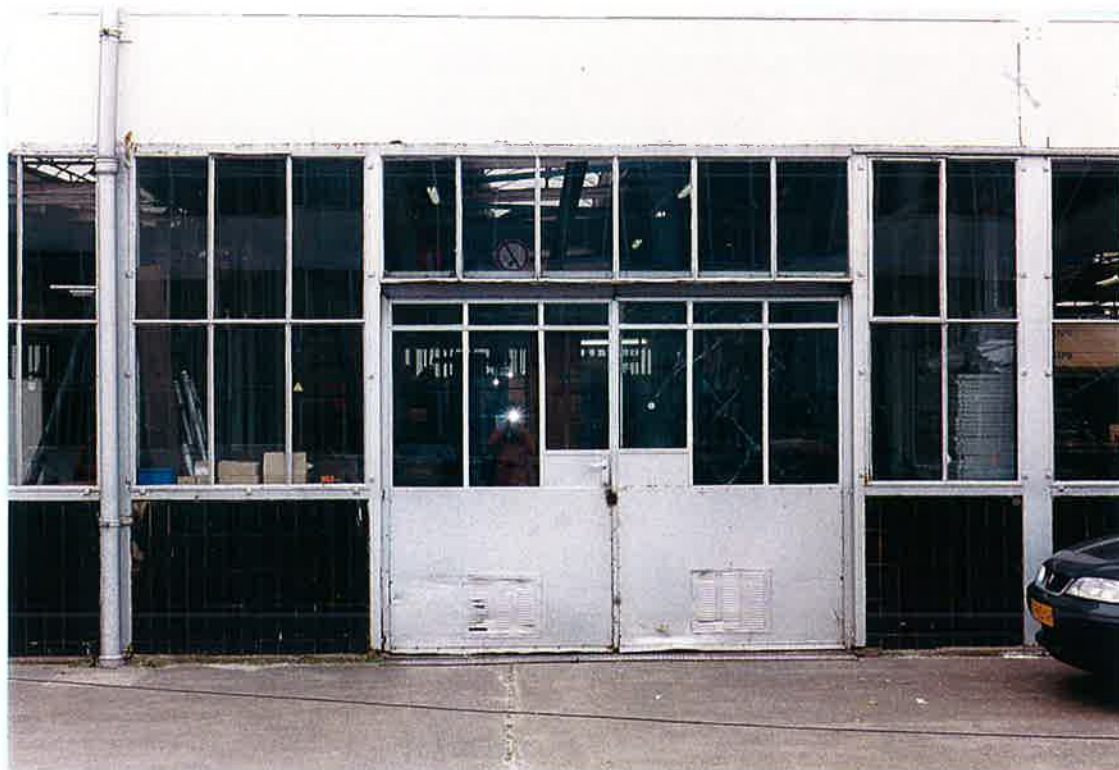
Gevel HT maart 2002 – as D travee 40-41: de oorspronkelijke deuren draaiden naar buiten – erachter bevond zich in de OT de lakkamer. De deuren zijn niet alleen vervangen door minder hoge, naar binnen draaiende deuren maar ze zijn (waarschijnlijk) ook breder dan de oude deuren. (foto 27.03.02 - 22)
