**bouwhistorisch onderzoek Van Nelle fabrieken:**  
**BEDRIJVEN**

**Bouwhistorisch onderzoek  
Van Nellefabrieken – BEDRIJVEN**

**Project: 279  
Datum: 29 maart 2002**

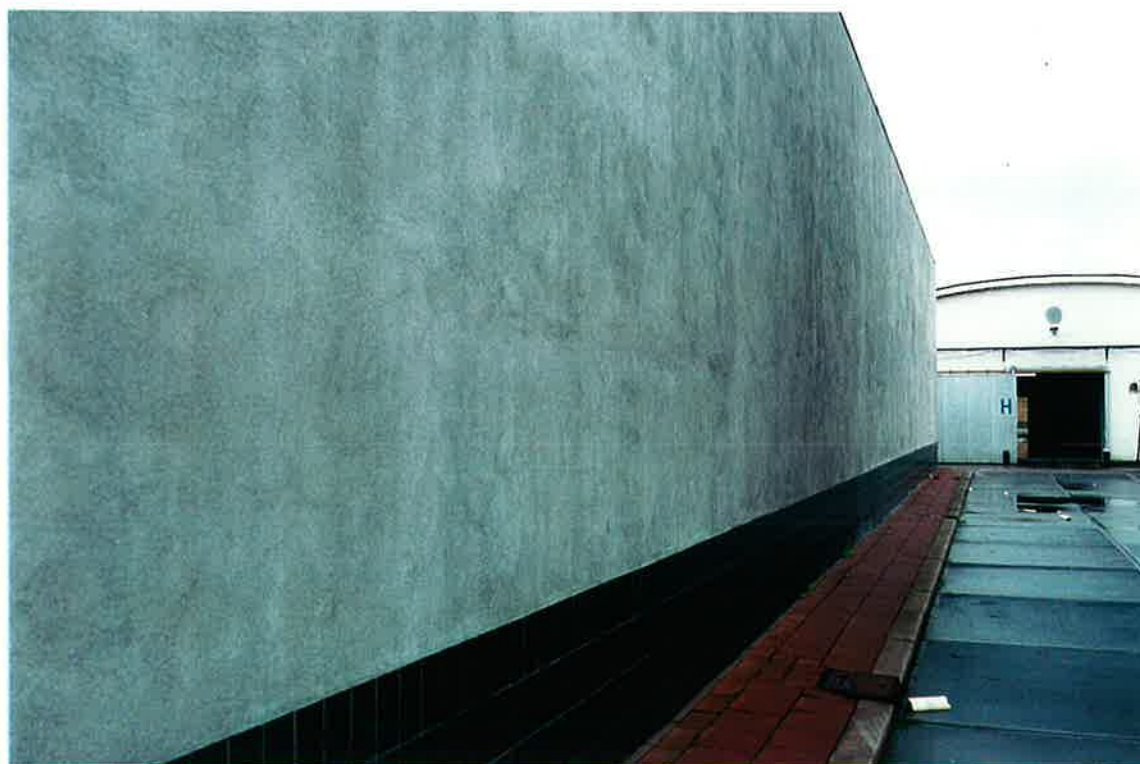
Gevel HT maart 2002 – as 36: de oorspronkelijke brandmuur is, na sloop van traveeën 33-34-35-36, buitenmuur geworden. De grijze tegellambrisering is verwijderd, de deuropening dichtgezet en de plint voorzien van een ca. 0.80 m hoge strook matzwart, “imitatie-Delftsch” tegelwerk. (foto DEK 0041 - 3)
