VERKENNEND BODEMONDERZOEK

HAASDONKERWEG (PLAN C)

TE BROEKHUIZEN

GEMEENTE HORST AAN DE MAAS

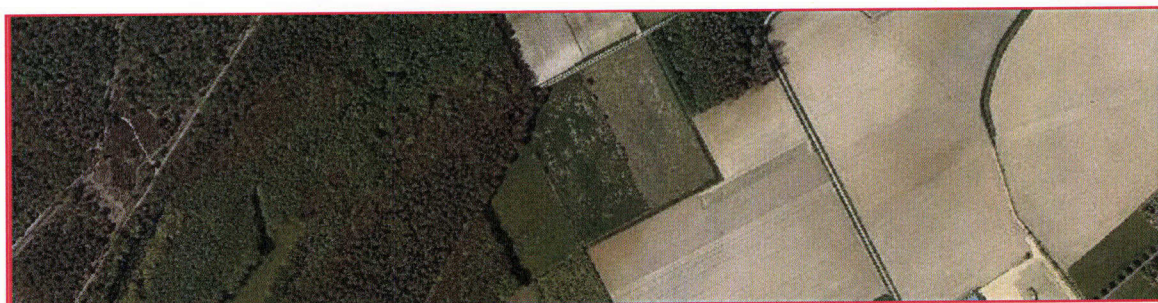
Momenteel is de locatie geheel onbebouwd en onverhard. Op onderstaande luchtfoto (2015) is de onderzoekslocatie eveneens weergegeven.

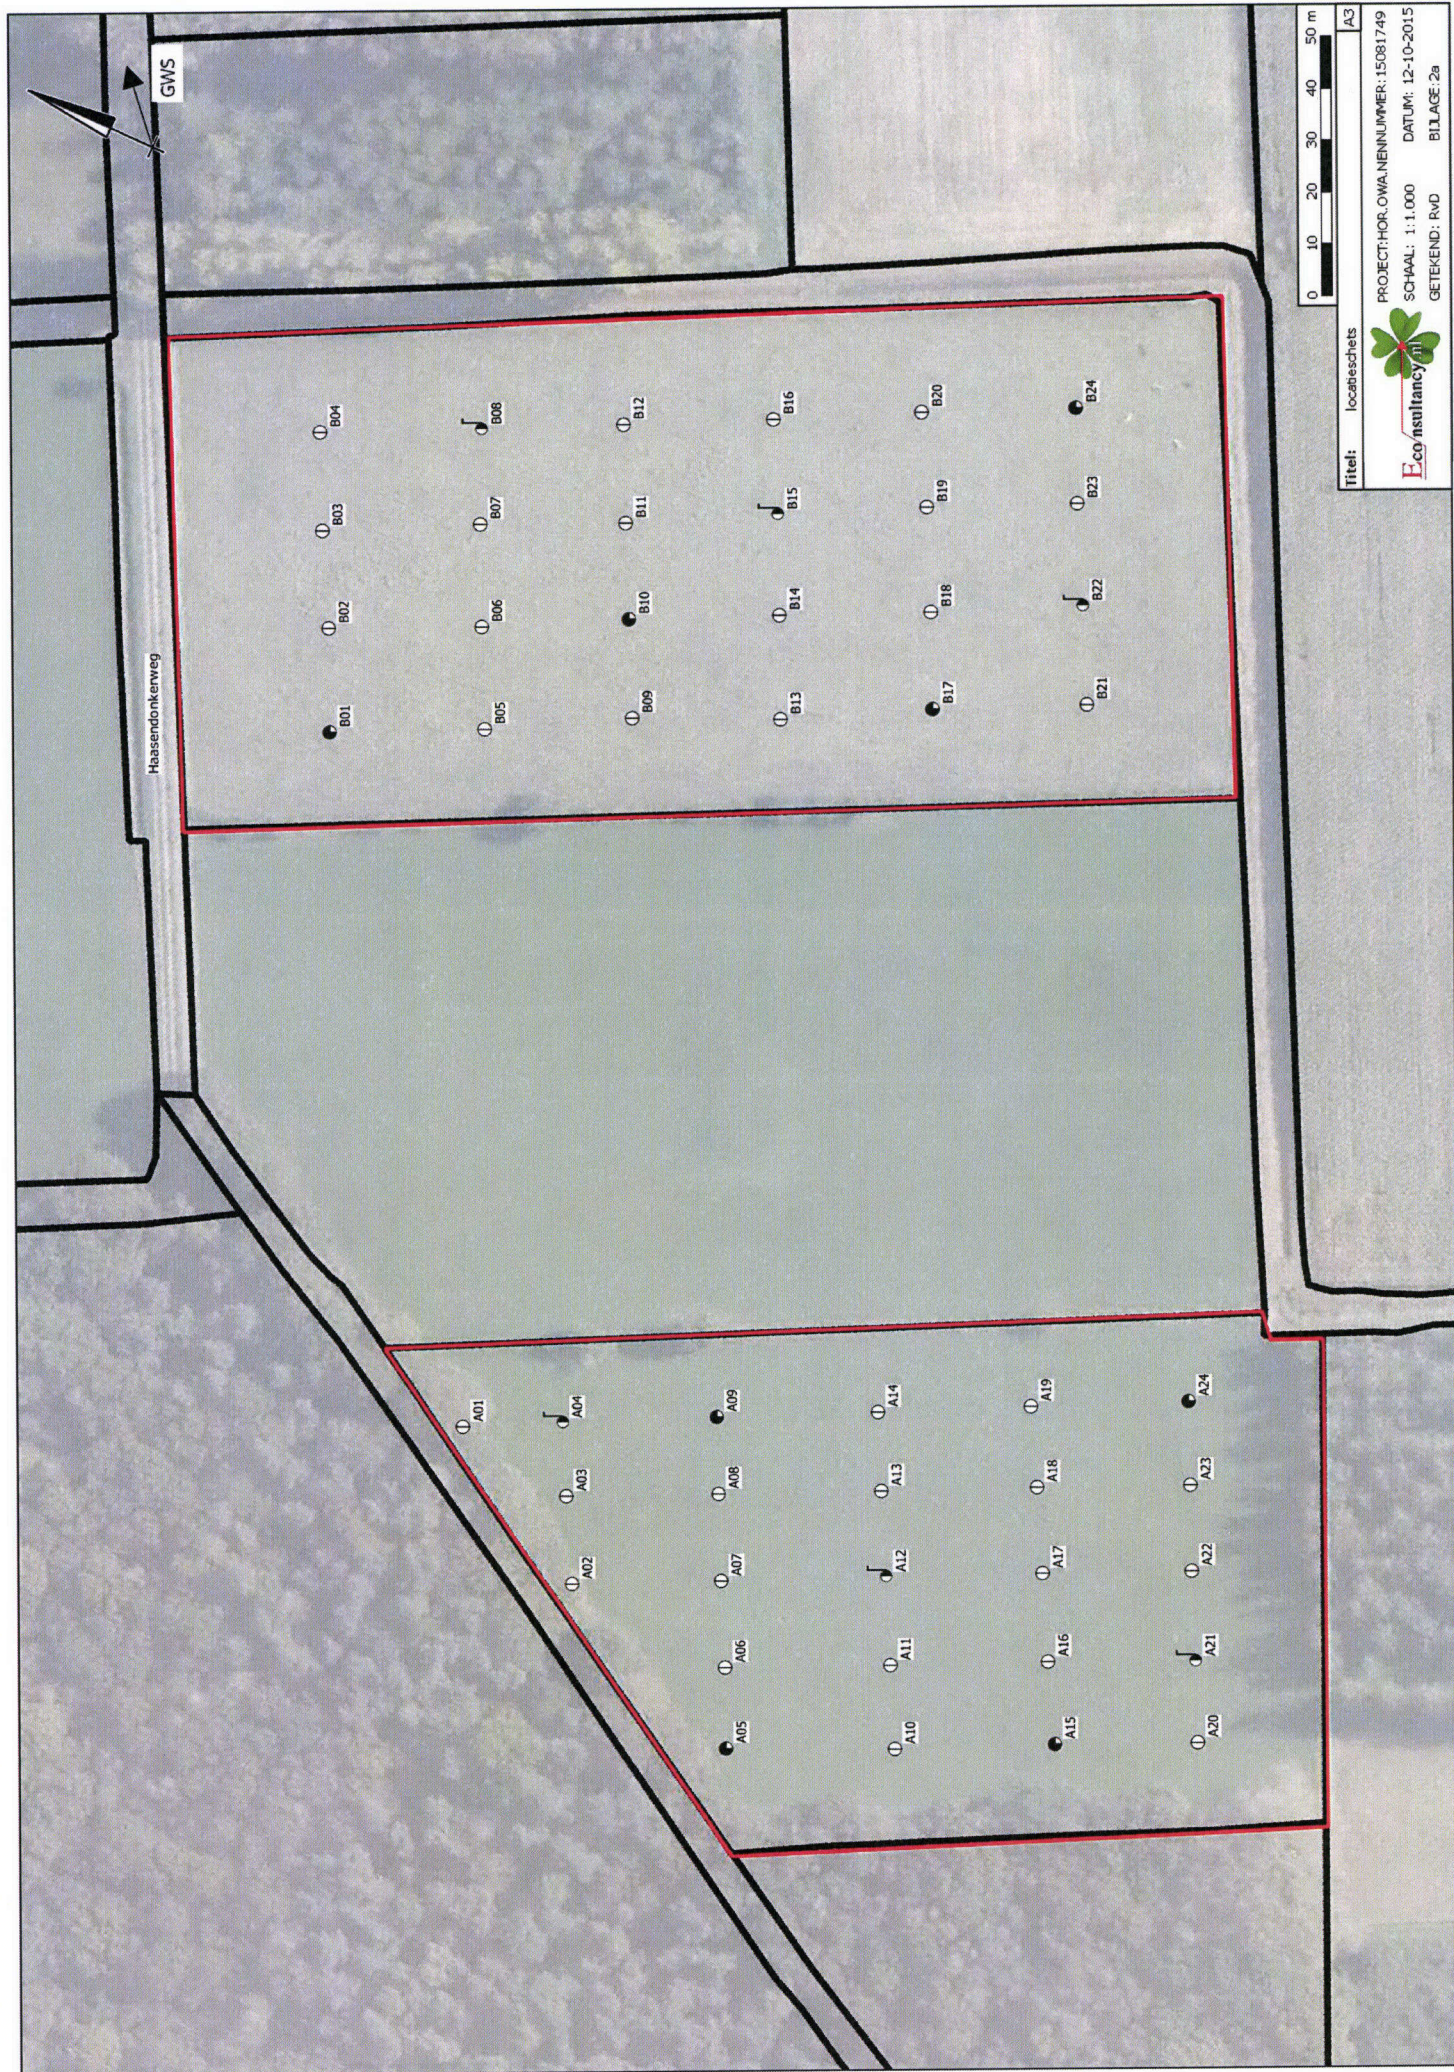
In bijlage 2a is de huidige situatie op een locatieschets weergegeven. Bijlage 2b bevat enkele foto's van de onderzoekslocatie.
