**PROJECT 26082**

**VERKENNEND BODEMONDERZOEK  
BRONCKHORSTSTRAAT 7-9  
TE STEENBERGEN**

*Datum rapport* 7 november 2016

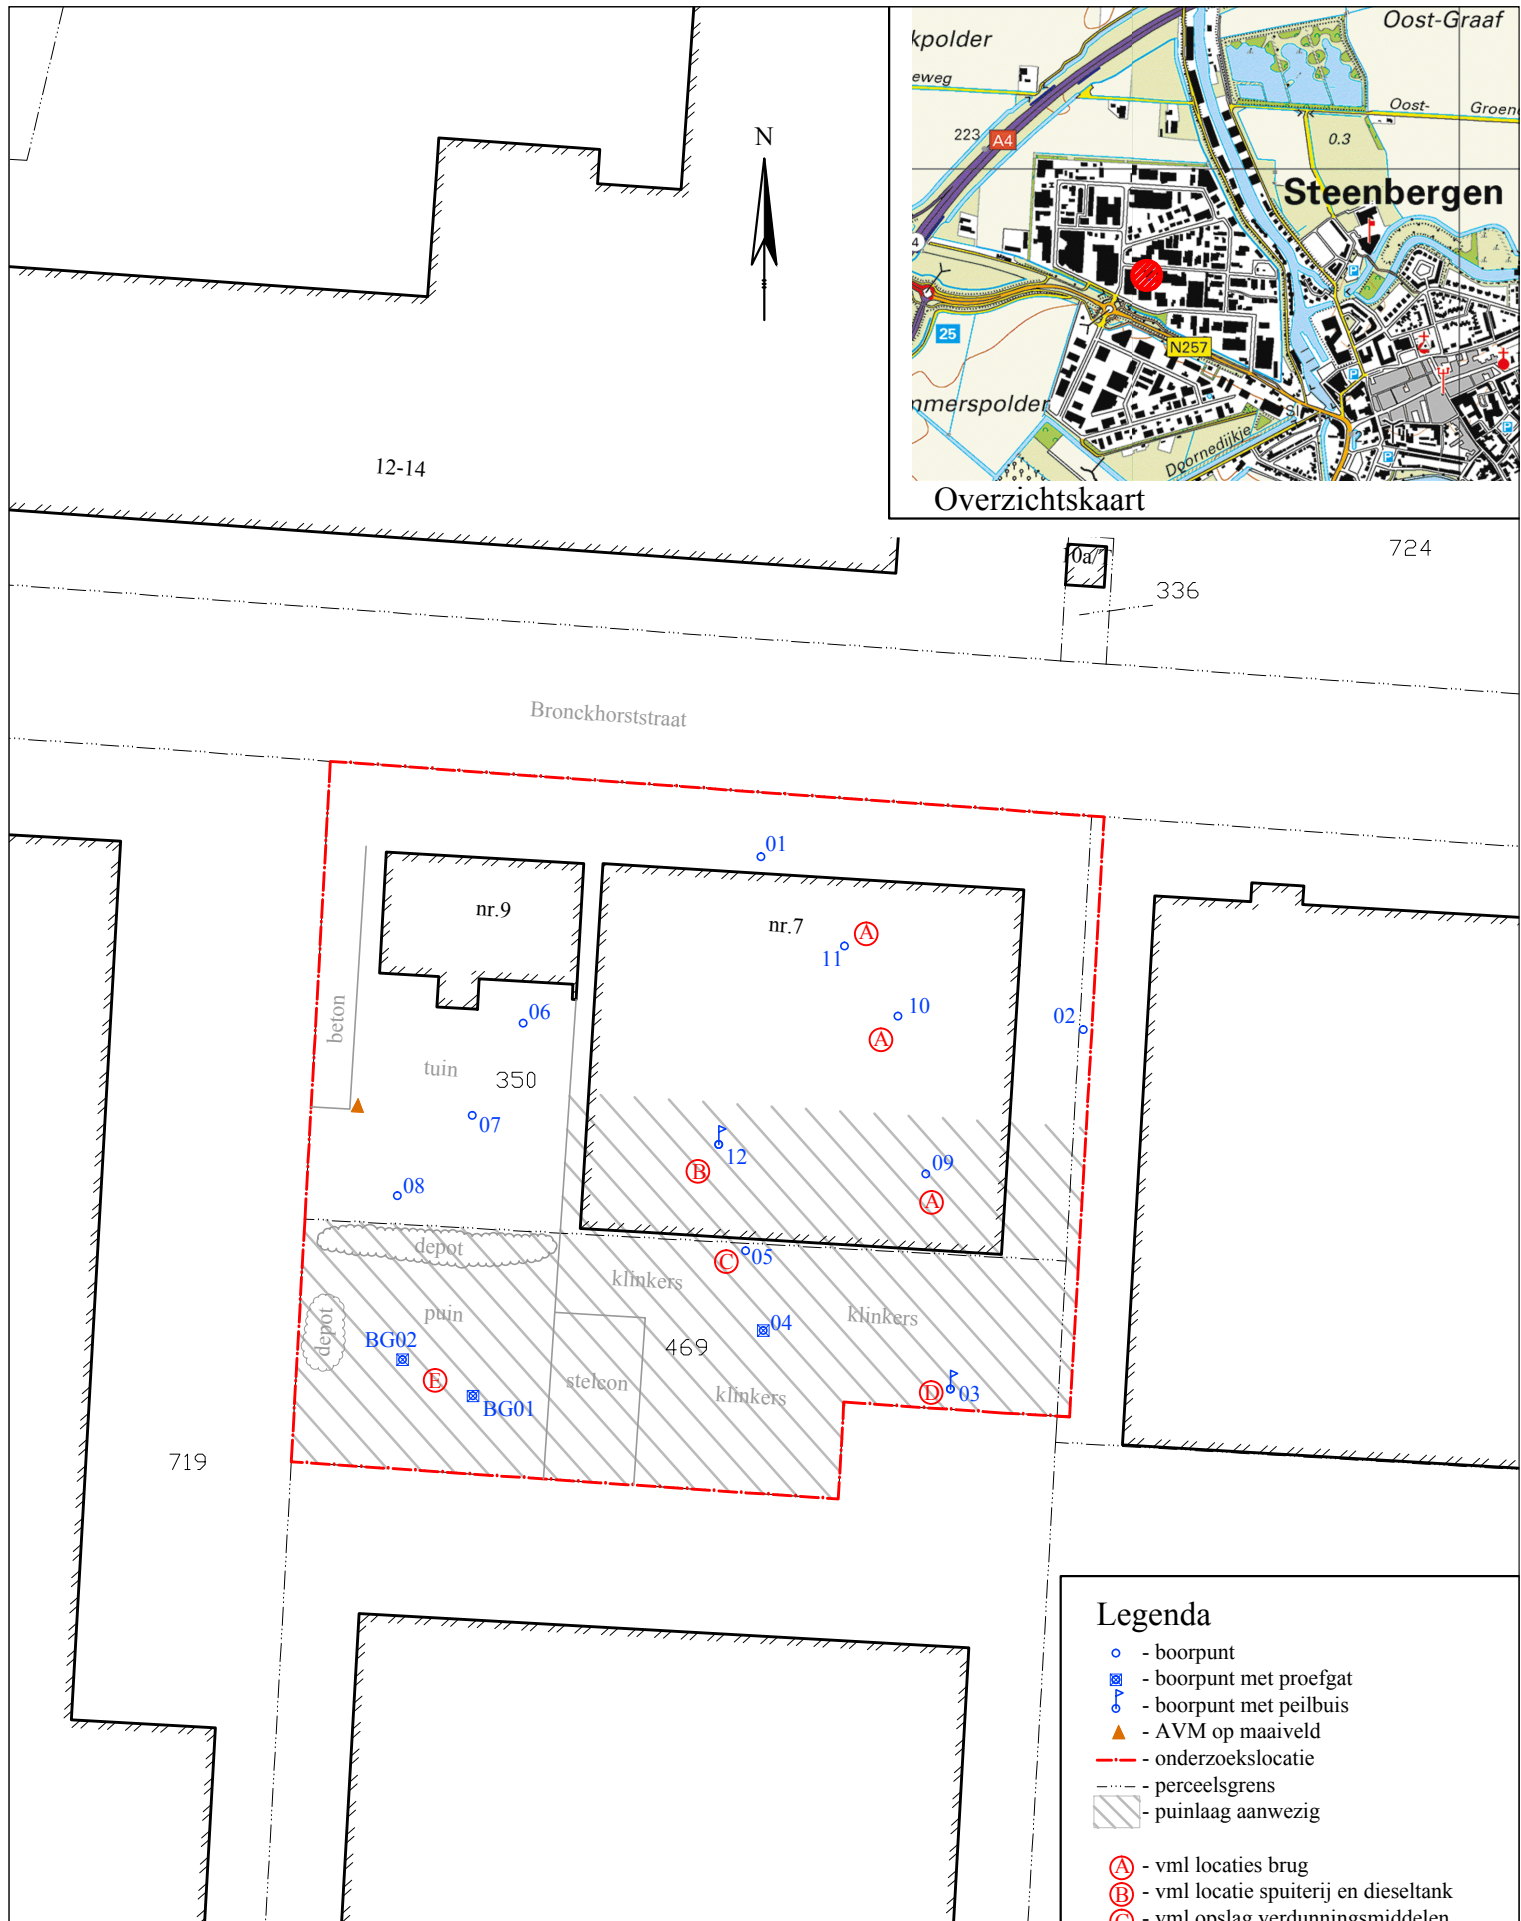
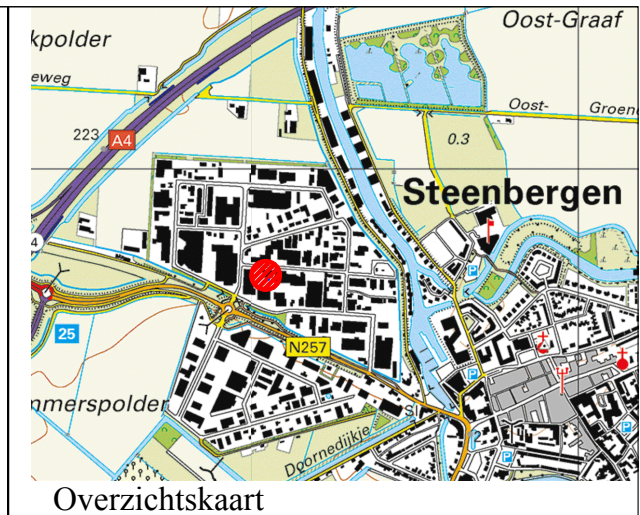
# BOORPUNTENKAART

In totaal zijn ter plaatse van de onderzoekslocatie twaalf boringen verricht (nrs. 01 t/m 12). De boringen zijn verspreid over de onderzoekslocatie verricht. Boring 03 is voorzien van een peilbuis in verband met voormalige aanwezigheid van de tank met afgewerkte olie. Boring 12 is voorzien van een peilbuis in verband met de voormalige aanwezigheid van een dieseltank, spuitertij en opstelplaats van boor-, tap-, en zaagmachines. Omdat het niet mogelijk was om handmatig inspectiegaten te graven zijn in plaats van vijf gaten drie inspectiegaten gegraven en twee boringen geplaatst met een brede boor (09 en 12). De ligging van de boringen, peilbuizen en inspectiegaten is weergegeven in bijlage I.

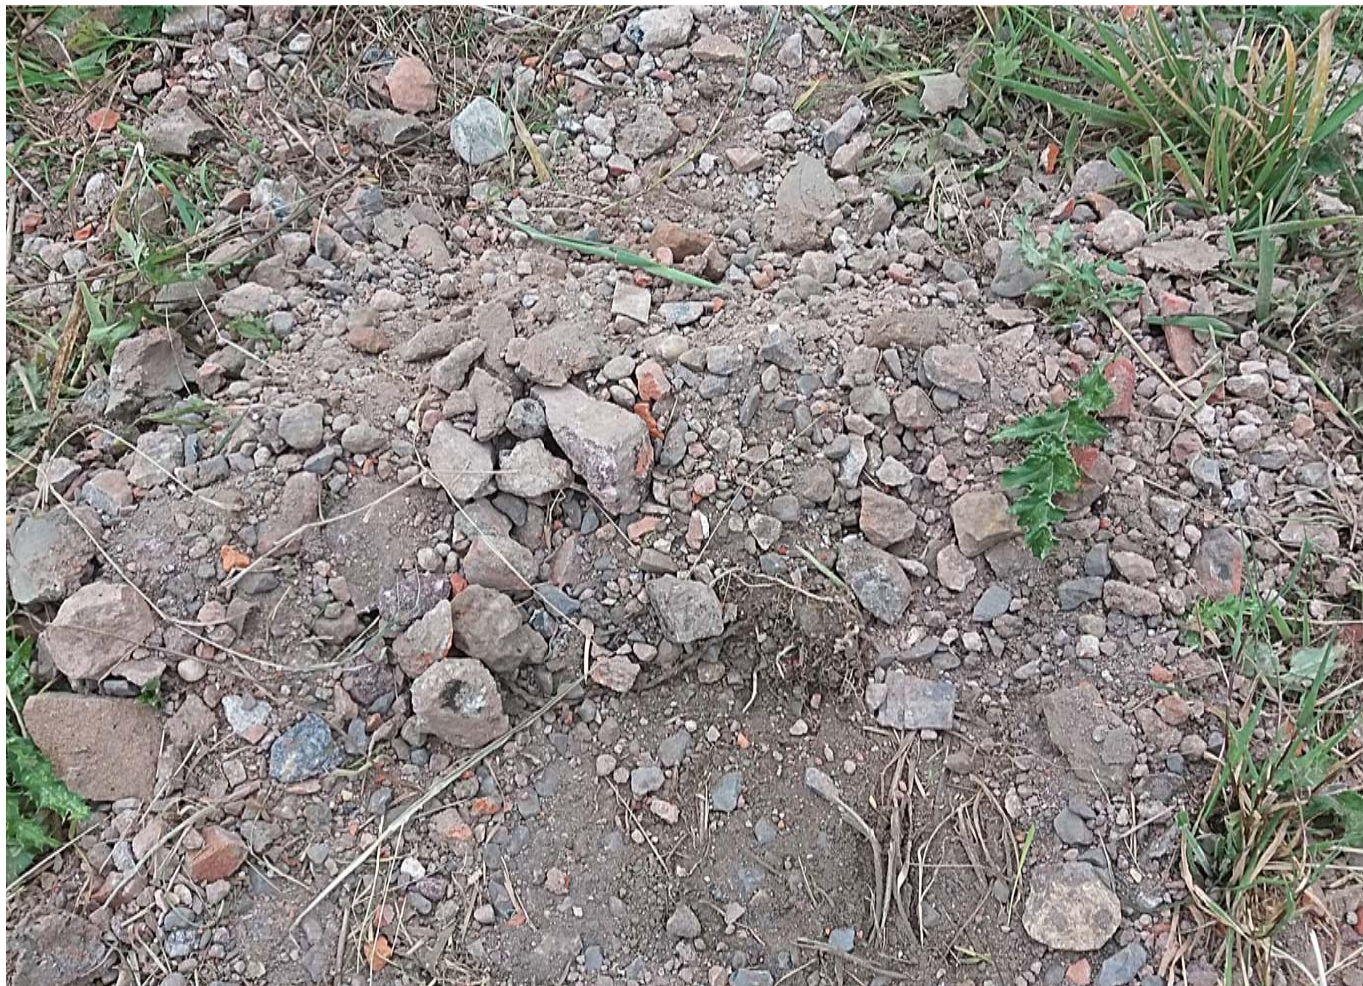
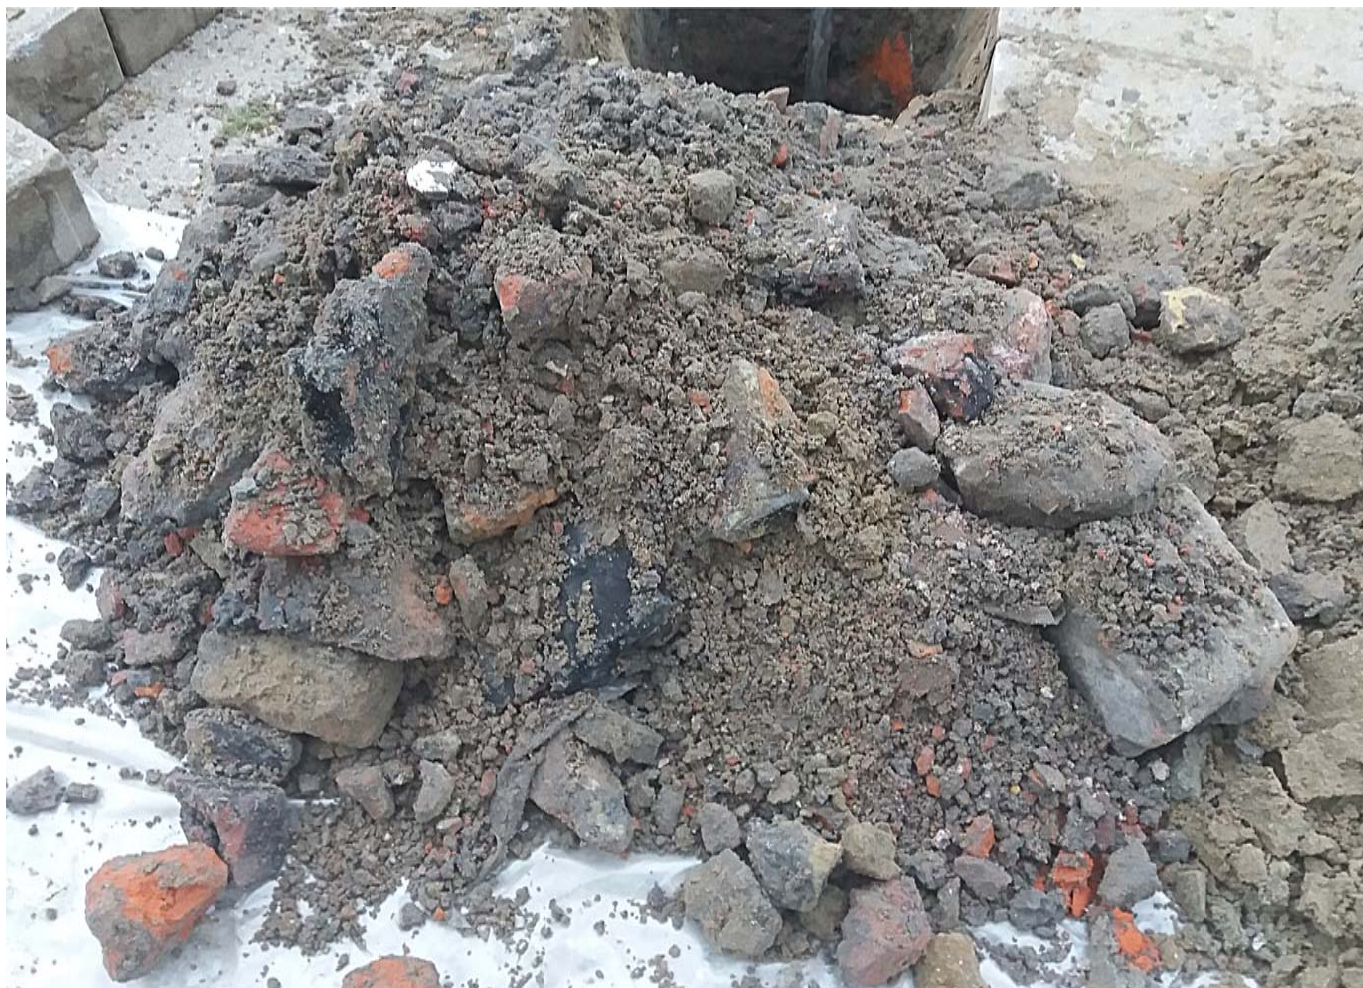
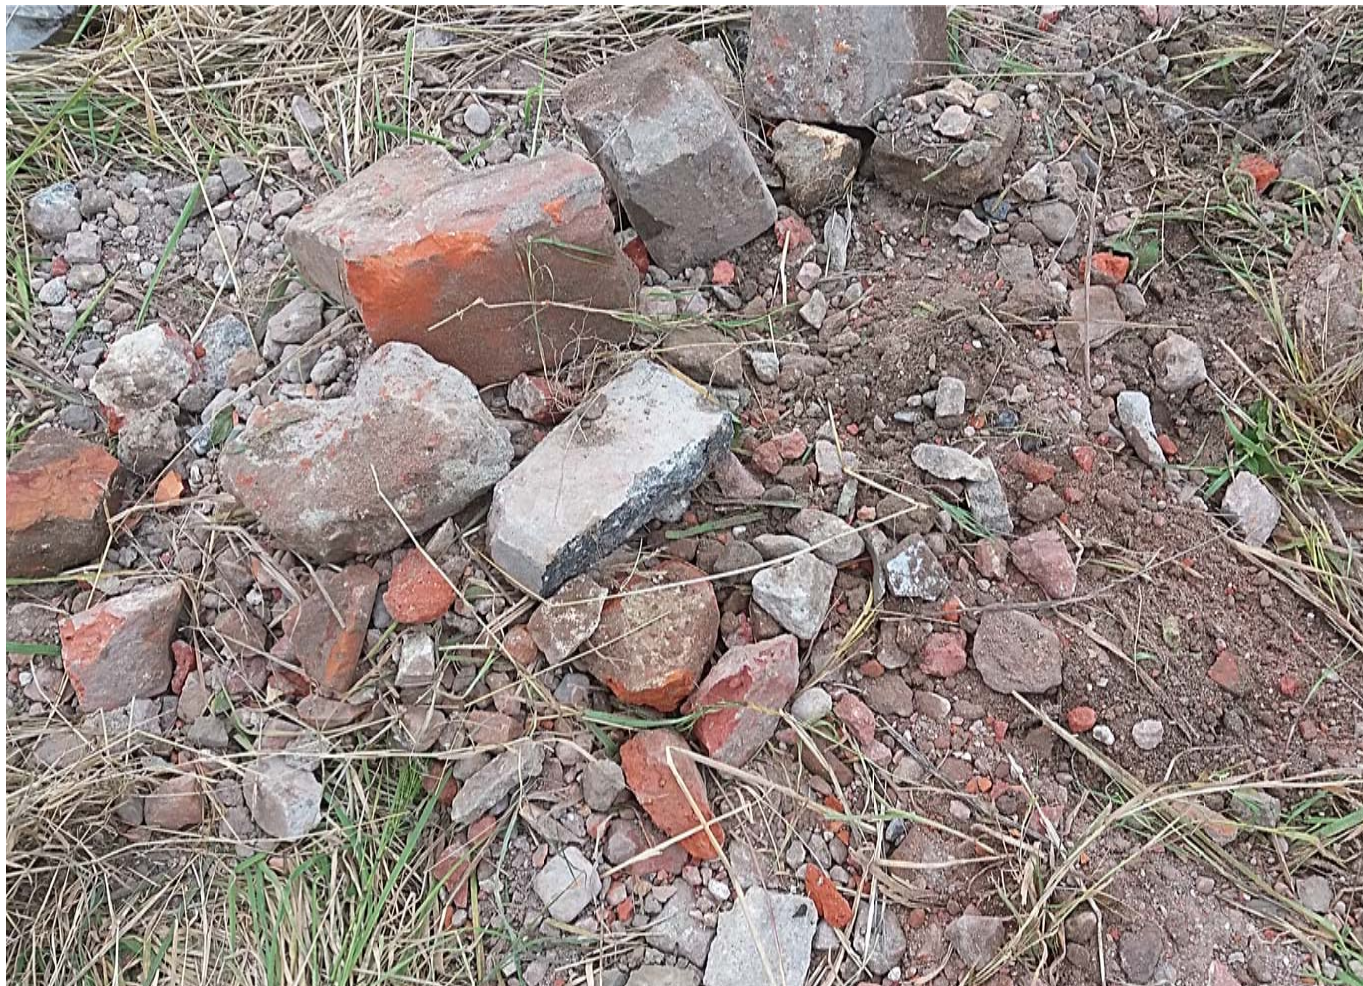
## BIJLAGE VI

Het aanwezige puin bestaat voornamelijk uit bakstenen, beton en aardewerk. Foto's van het puin zijn bijgesloten in bijlage VII. Op het achter terrein komt de puinlaag voor vanaf het maaiveld tot een diepte van circa 0,7 m-mv. De dikte van de puinlaag ter plaatse van de boringen 04, 09 en 12 varieert van 0,3 tot 0,5 m.

Bij het materiaal afkomstig van BG01, BG02 en 04 is asbestverdacht materiaal aangetroffen. Bij de boringen 09 en 12 is geen asbestverdachte materiaal aangetroffen. De asbestanalyses zijn verricht door een daartoe geaccrediteerd laboratorium.

| | In de puinverharding is asbest aangetroffen in een gehalte > 50 mg/kg ds. Een nader onderzoek asbest dient te worden uitgevoerd om een definitief gehalte te bepalen. Vooralsnog dient rekening gehouden te worden met een mogelijke asbest verontreiniging boven de grenswaarde (100 mg/kgd.s.) | |
