## Asbestinventarisatie woning inclusief opstallen aan de Timpweg 4-6 te Steenderen

**-volledige inventarisatie ten behoeve van sloop-**

Kenmerk R003-4415843GEH-ygi-V01-NL

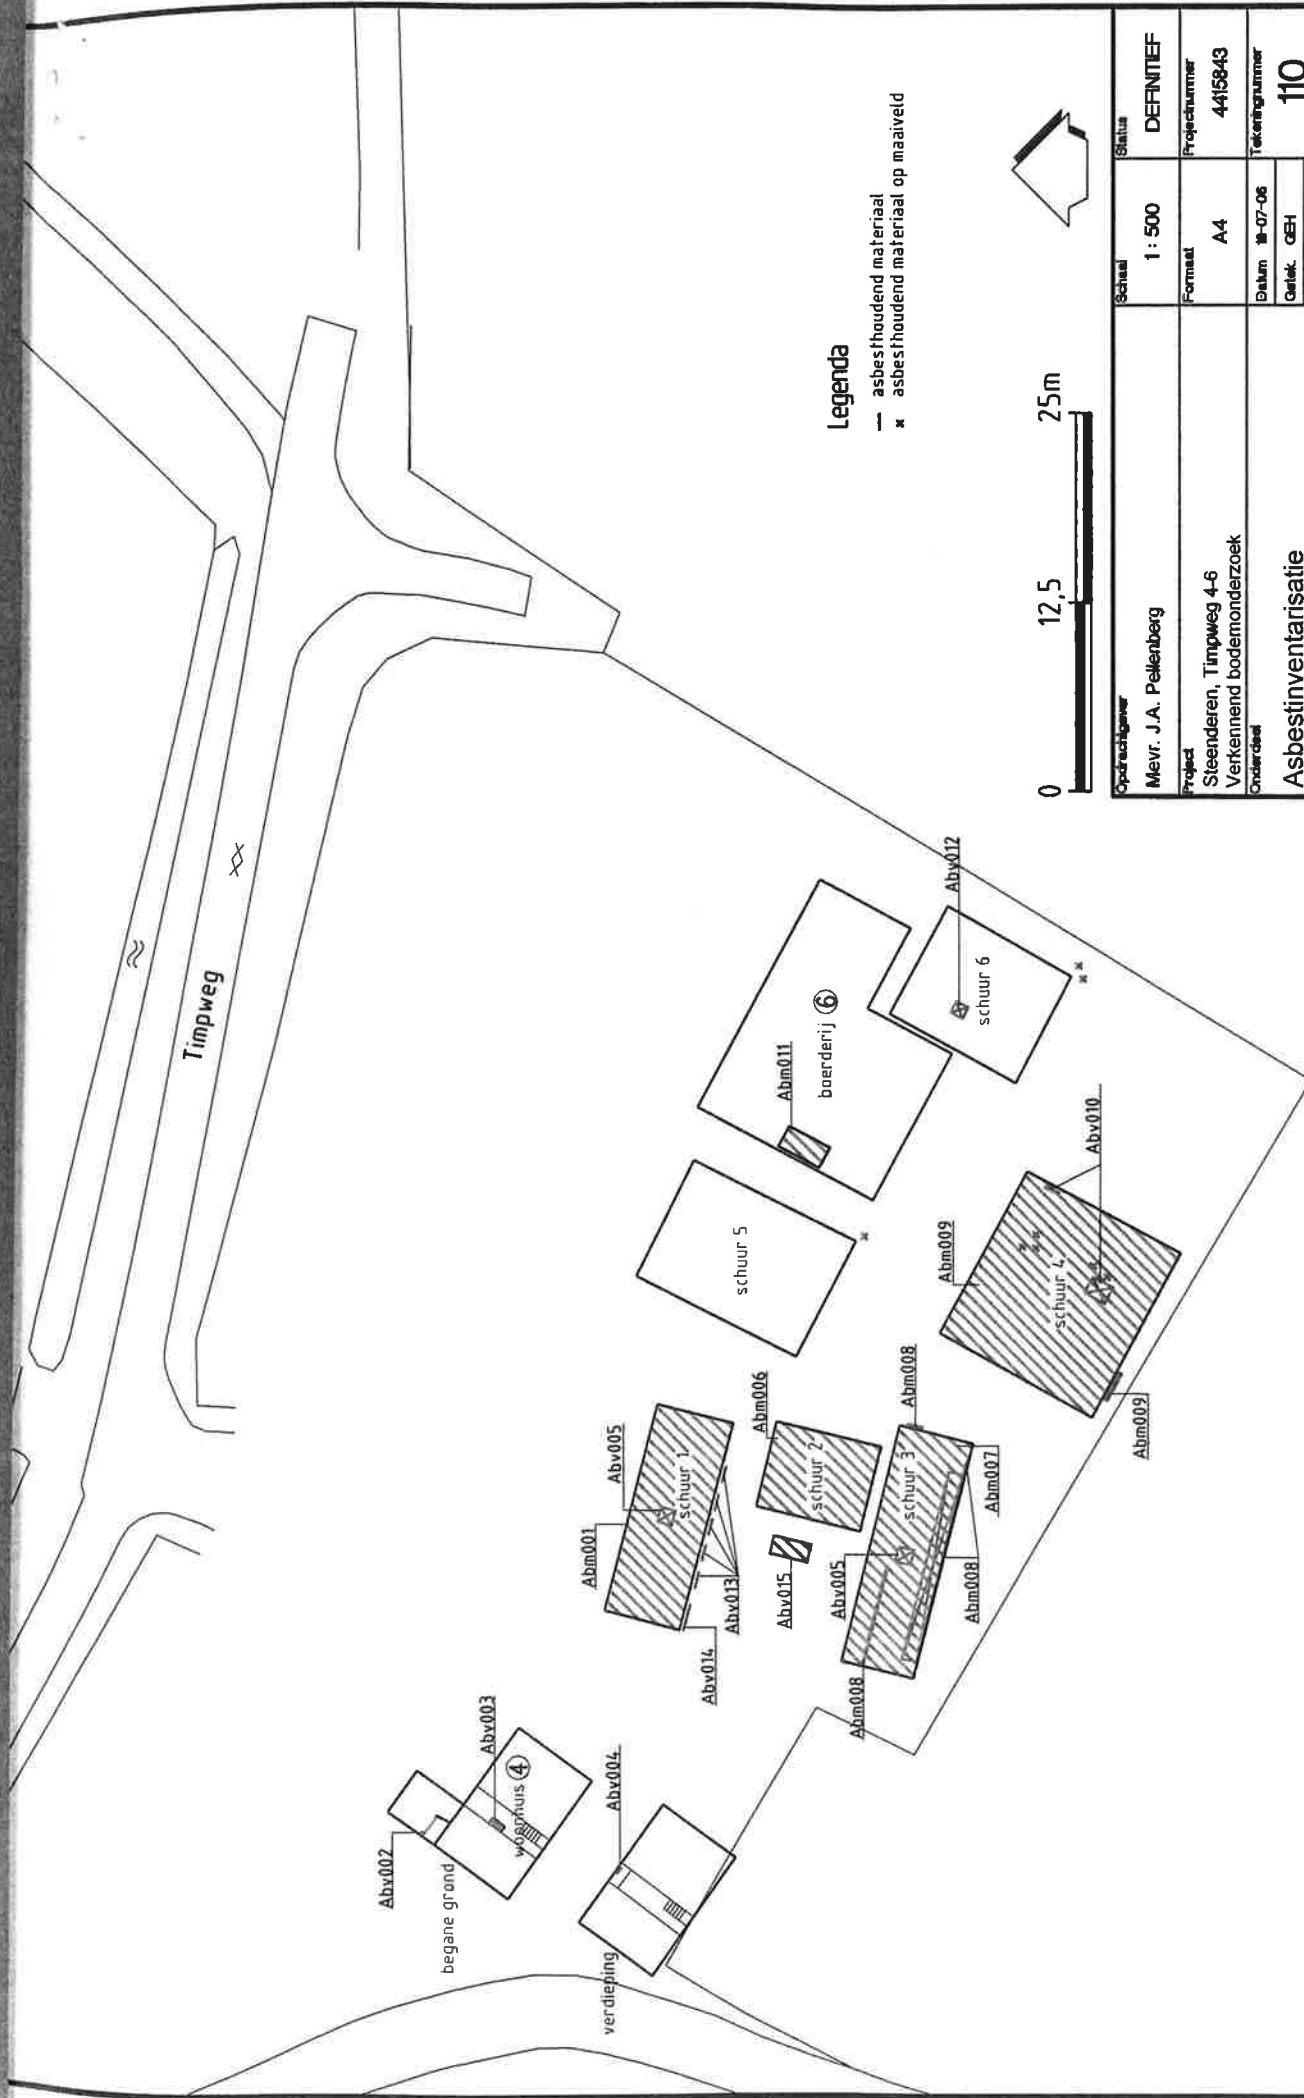
Overzichtstekening

- asbesthoudend materiaal
- \* asbesthoudend materiaal op maaiveld

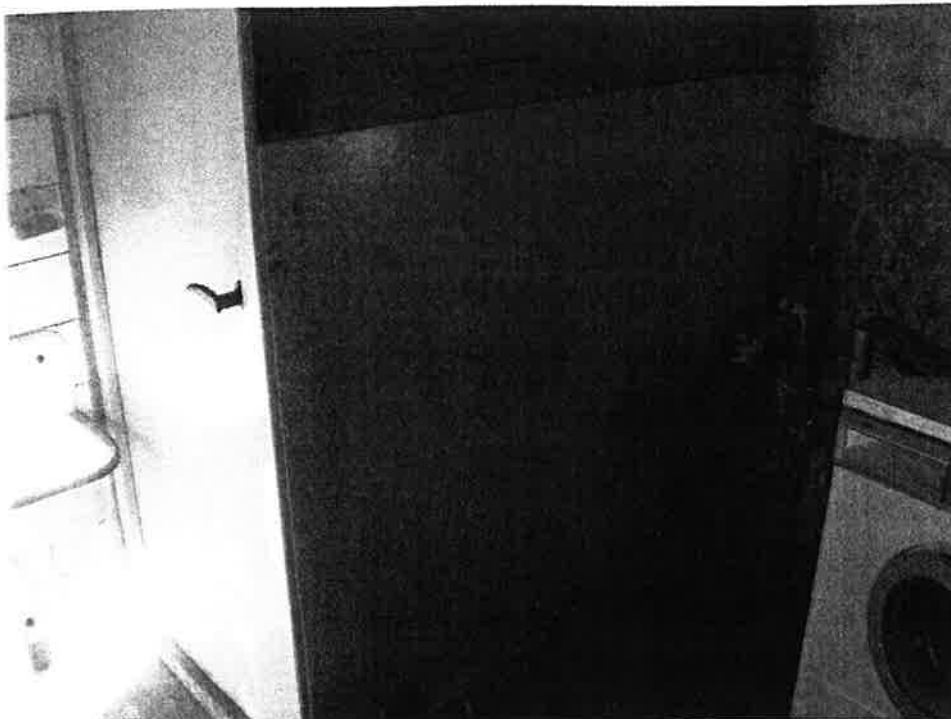
| Monster-<br>code | Fotonr. | Materiaal / locatie | Type asbest | Percentage<br>(m/m%) | Hechtge-<br>bonden | Wijze van<br>bevestiging | Beschadigingen | Globale<br>afmetingen |
|---|---|---|---|---|---|---|---|---|
| Abv002 | 1 | Wandplaten;<br>Toilet in bijkeuken | (1) | n.b. | ja | genageld | 1 stuk<br>afgebroken | 4m <sup>2</sup> |

**Foto 1 Wandplaten toilet woning Timpweg 4; Abv002**

De asbesthoudende toepassingen dienen voor **aanvang** van de sloop te worden verwijderd.

De **verwijdering** van asbesthoudende materialen **dient te** geschieden door een asbestverwijderingsbedrijf **met een** KOMO-procescertificaat **asbestverwijdering** (volgens BRL 5050).

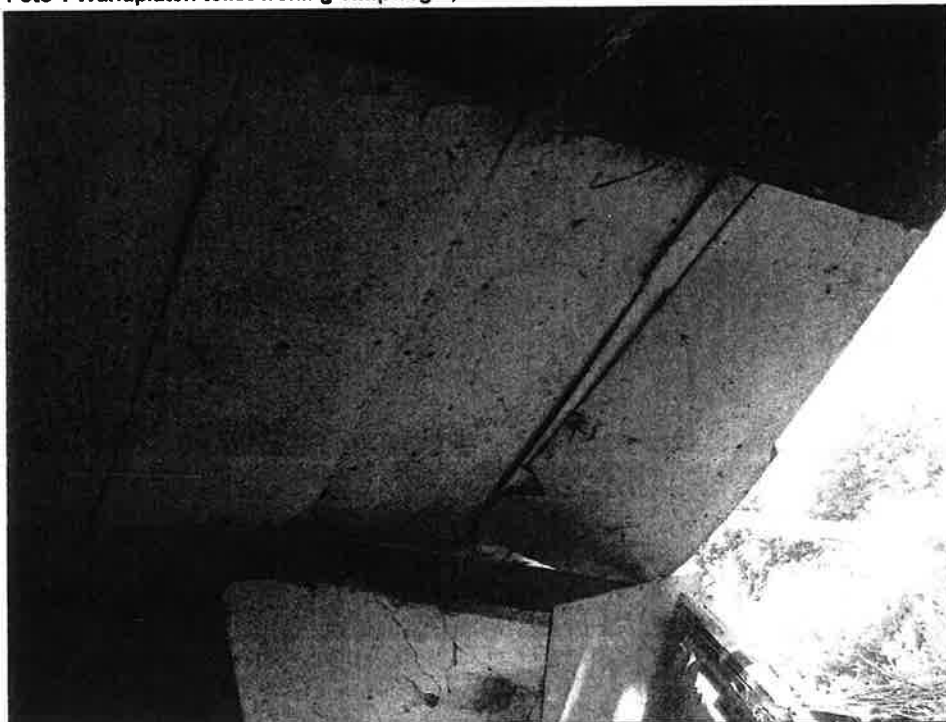
| Monster-<br>code | Fotonr. | Materiaal / locatie | Type asbest | Percentage<br>(m/m%) | Hechtge-<br>bonden | Wijze van<br>bevestiging | Beschadigingen | Globale<br>afmetingen |
|---|---|---|---|---|---|---|---|---|
| Abm011 | 2 | dakbeschot;<br>in voormalige deel t.p.v.<br>pannendak | Chrysotiel | 5 – 10 | ja | genageld | Stukken<br>afgebroken | 6m <sup>2</sup> |

**Foto 2 Dakbeschot boerderij Timpweg 6; Abm011**

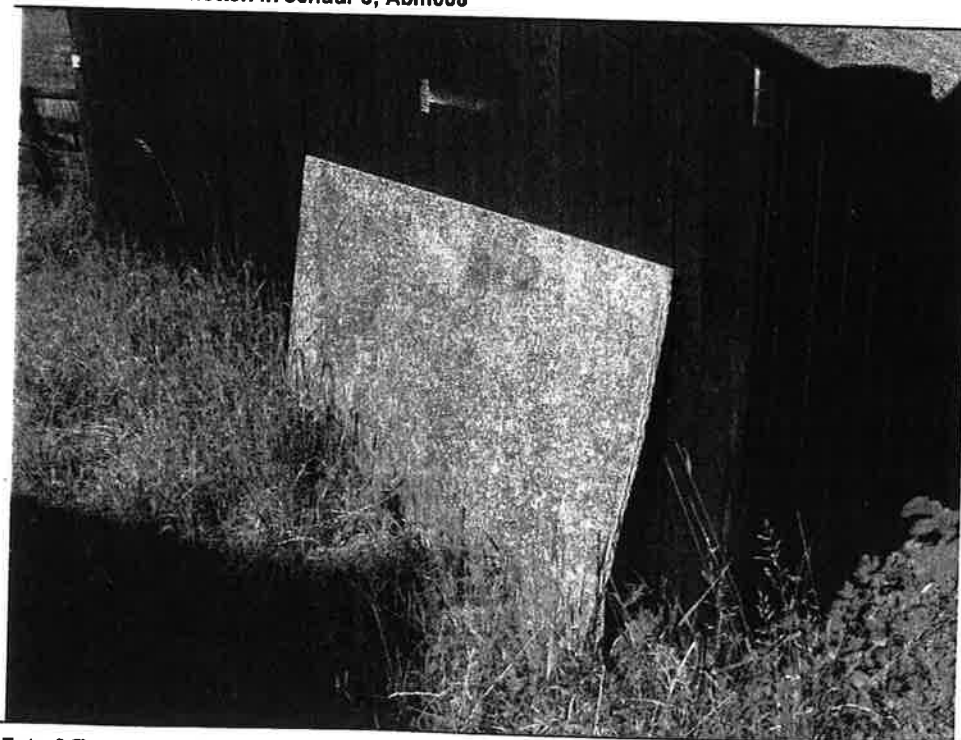
| Monster-code | Fotonr. | Materiaal / locatie | Type asbest | Percentage (m/m%) | Hechtgebonden | Wijze van bevestiging | Beschadigingen | Globale afmetingen |
|---|---|---|---|---|---|---|---|---|
| Abm008 | 7 en 8 | Tussenschotten;<br>1 plaat voor schuur, platen<br>op de grond en platen als<br>tussenschot | Chrysotiel | 10 - 15 | ja | losliggend en<br>geschroefd | Stukken<br>afgebroken | per plaat ca.<br>0.8x2.0m<br>Ca. 16 stuks<br>(Totaal aantal<br>onbekend) |

Foto 8 Tussenschotten buiten tegen schuur 3; Abm008

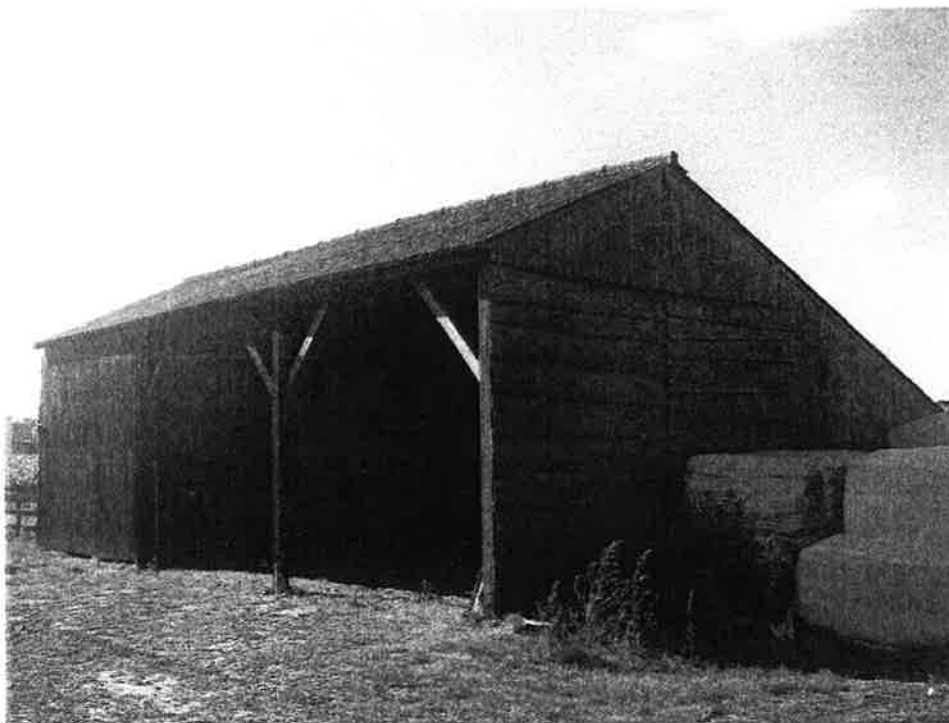
| Monster-code | Fotonr. | Materiaal / locatie | Type asbest | Percentage (m/m%) | Hechtgebonden | Wijze van bevestiging | Beschadigingen | Globale afmetingen |
|---|---|---|---|---|---|---|---|---|
| Abm009 | 9 | Golfplaten;<br>Dakbedekking, tevens<br>liggen enkele stukken<br>golfplaat achter de schuur in<br>het weiland | Chrysotiel | 10 - 15 | ja | geschroefd | geen | 200m <sup>2</sup> |

**Foto 9 Golfplaten dakbedekking schuur 4; Abm009**

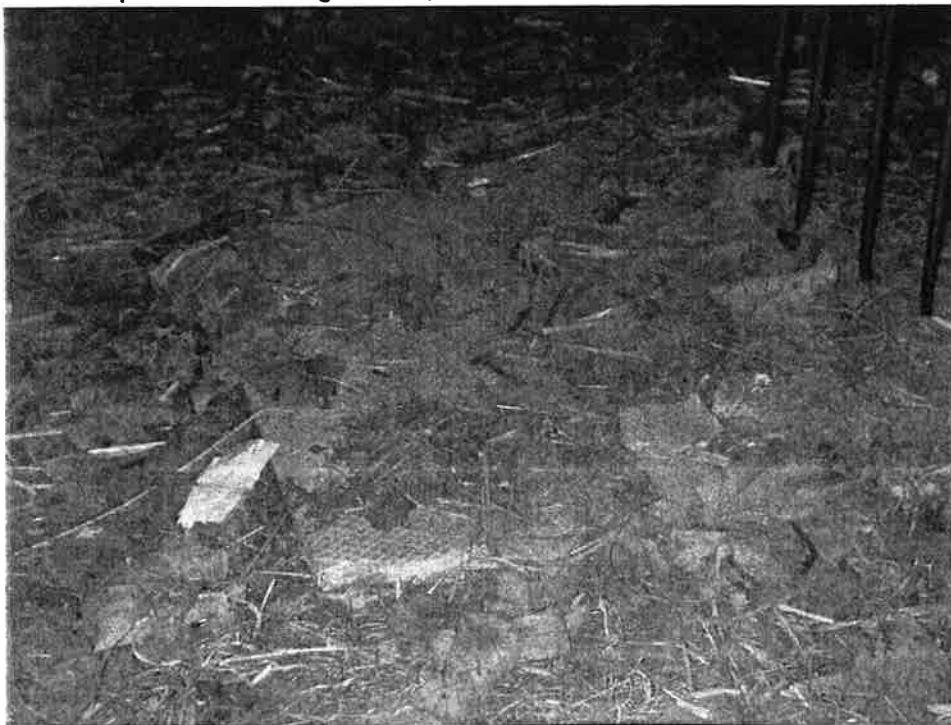
| Monster-code | Fotonr. | Materiaal / locatie | Type asbest | Percentage (m/m%) | Hechtgebonden | Wijze van bevestiging | Beschadigingen | Globale afmetingen |
|---|---|---|---|---|---|---|---|---|
| Abv010 | 10 | Plaatmateriaal;<br>Op de grond | (1) | n.b. | ja | losliggend | losse stukken | onbekend |

**Foto 10 Stukken asbesthoudend materiaal op grond in schuur 4; Abv010**

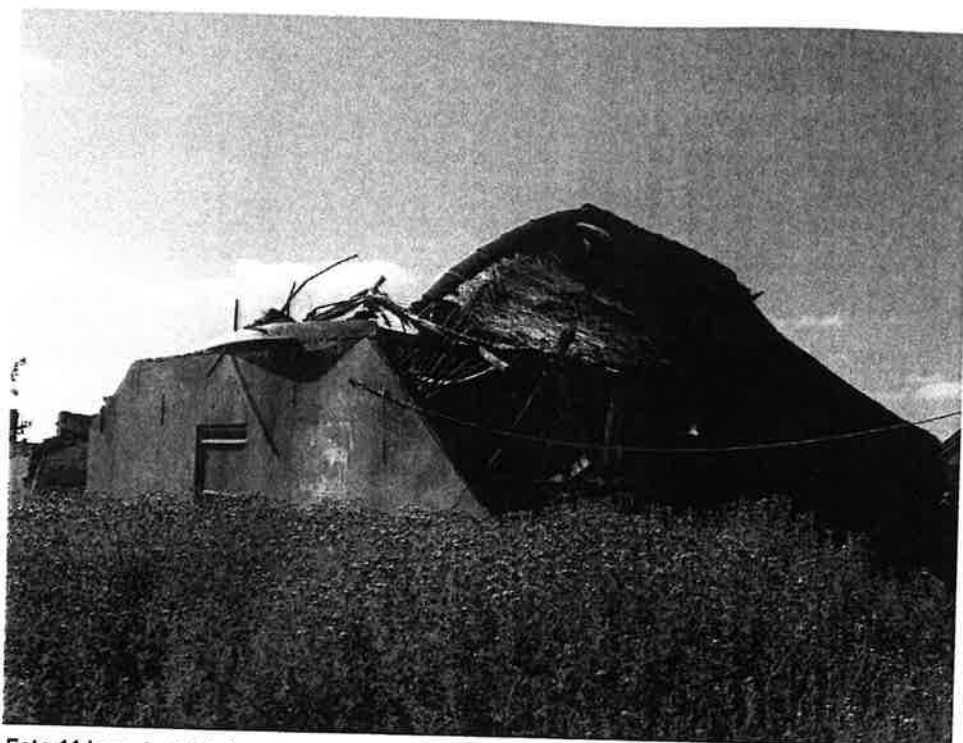
- Wegens een ingestort dak (boerderij) en de aanwezige materialen in de boerderij en schuren kon niet alles goed worden geïnspecteerd en ook hoeveelheden konden niet altijd goed worden ingeschat. Door de beperkte bereikbaarheid. (foto 11 en 12)
- Verspreid over de locatie zijn stukjes/stukken asbesthoudend materiaal op het maaiveld aangetroffen (foto 13 en 14)

Foto 11 Ingestort dak boerderij

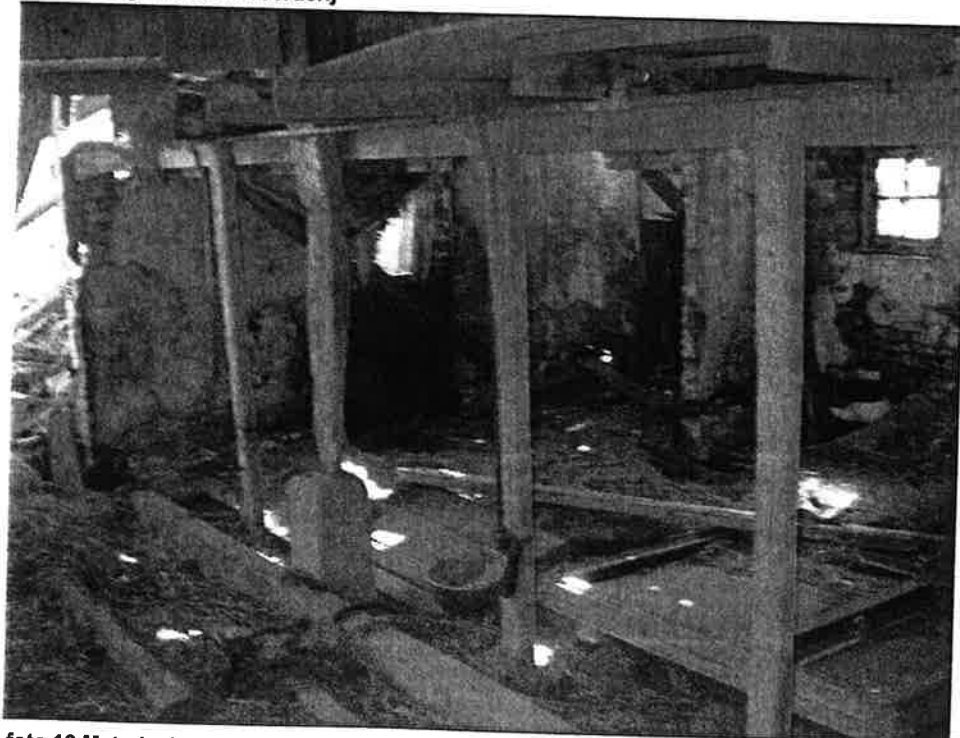
foto 12 Materiaal op grond in boerderij en diverse schuren

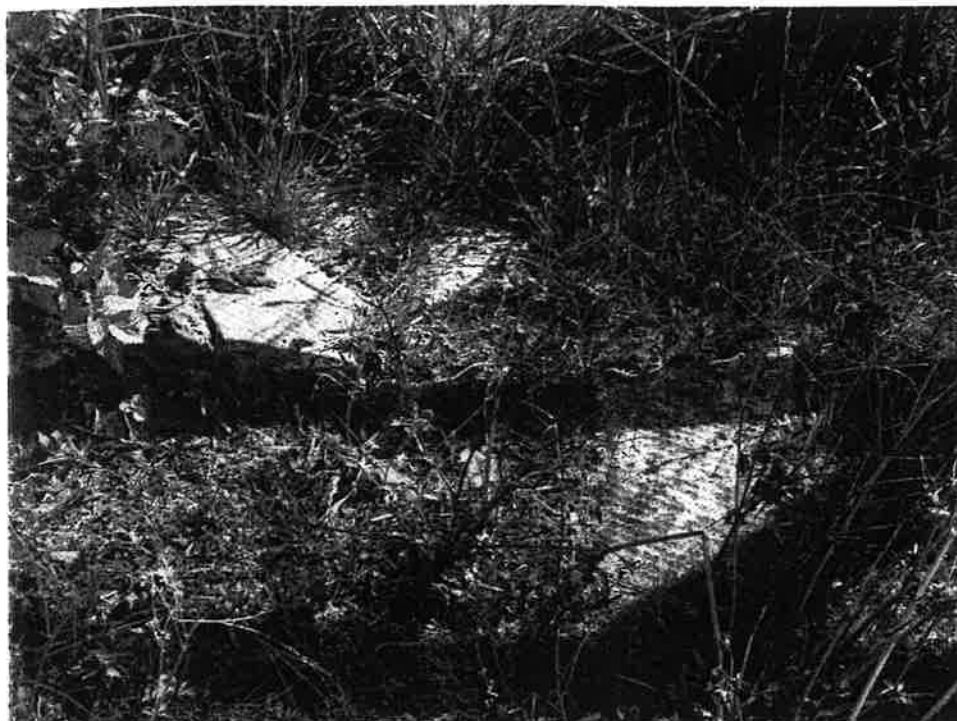
Tevens zijn op het maaiveld diverse stukjes/stukken asbesthoudend materiaal aangetroffen.

**foto 13 Asbesthoudend materiaal op maaiveld**

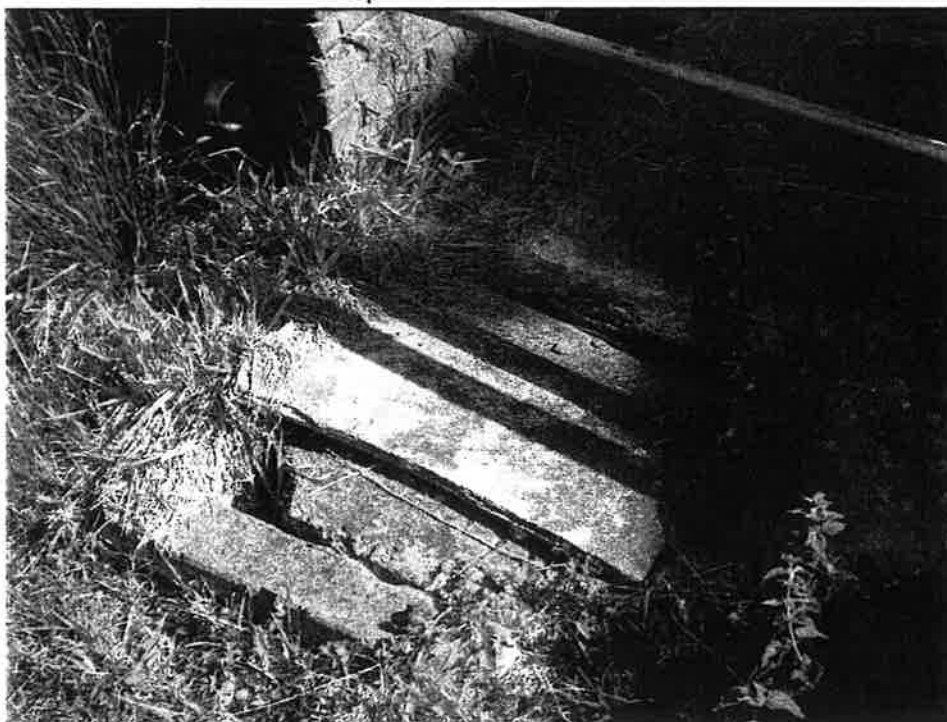
**Foto 14 Asbesthoudend materiaal op maaiveld**
