Historisch Vooronderzoek Explosieven

Projectnummer: GPR5590

Onderzoekslocatie: Kadeverbetering Schiedam

Historisch vooronderzoek naar de aanwezigheid van conventionele explosieven ter plaatse van een kadeverbetering aan de Jachthavenlaan te Schiedam.

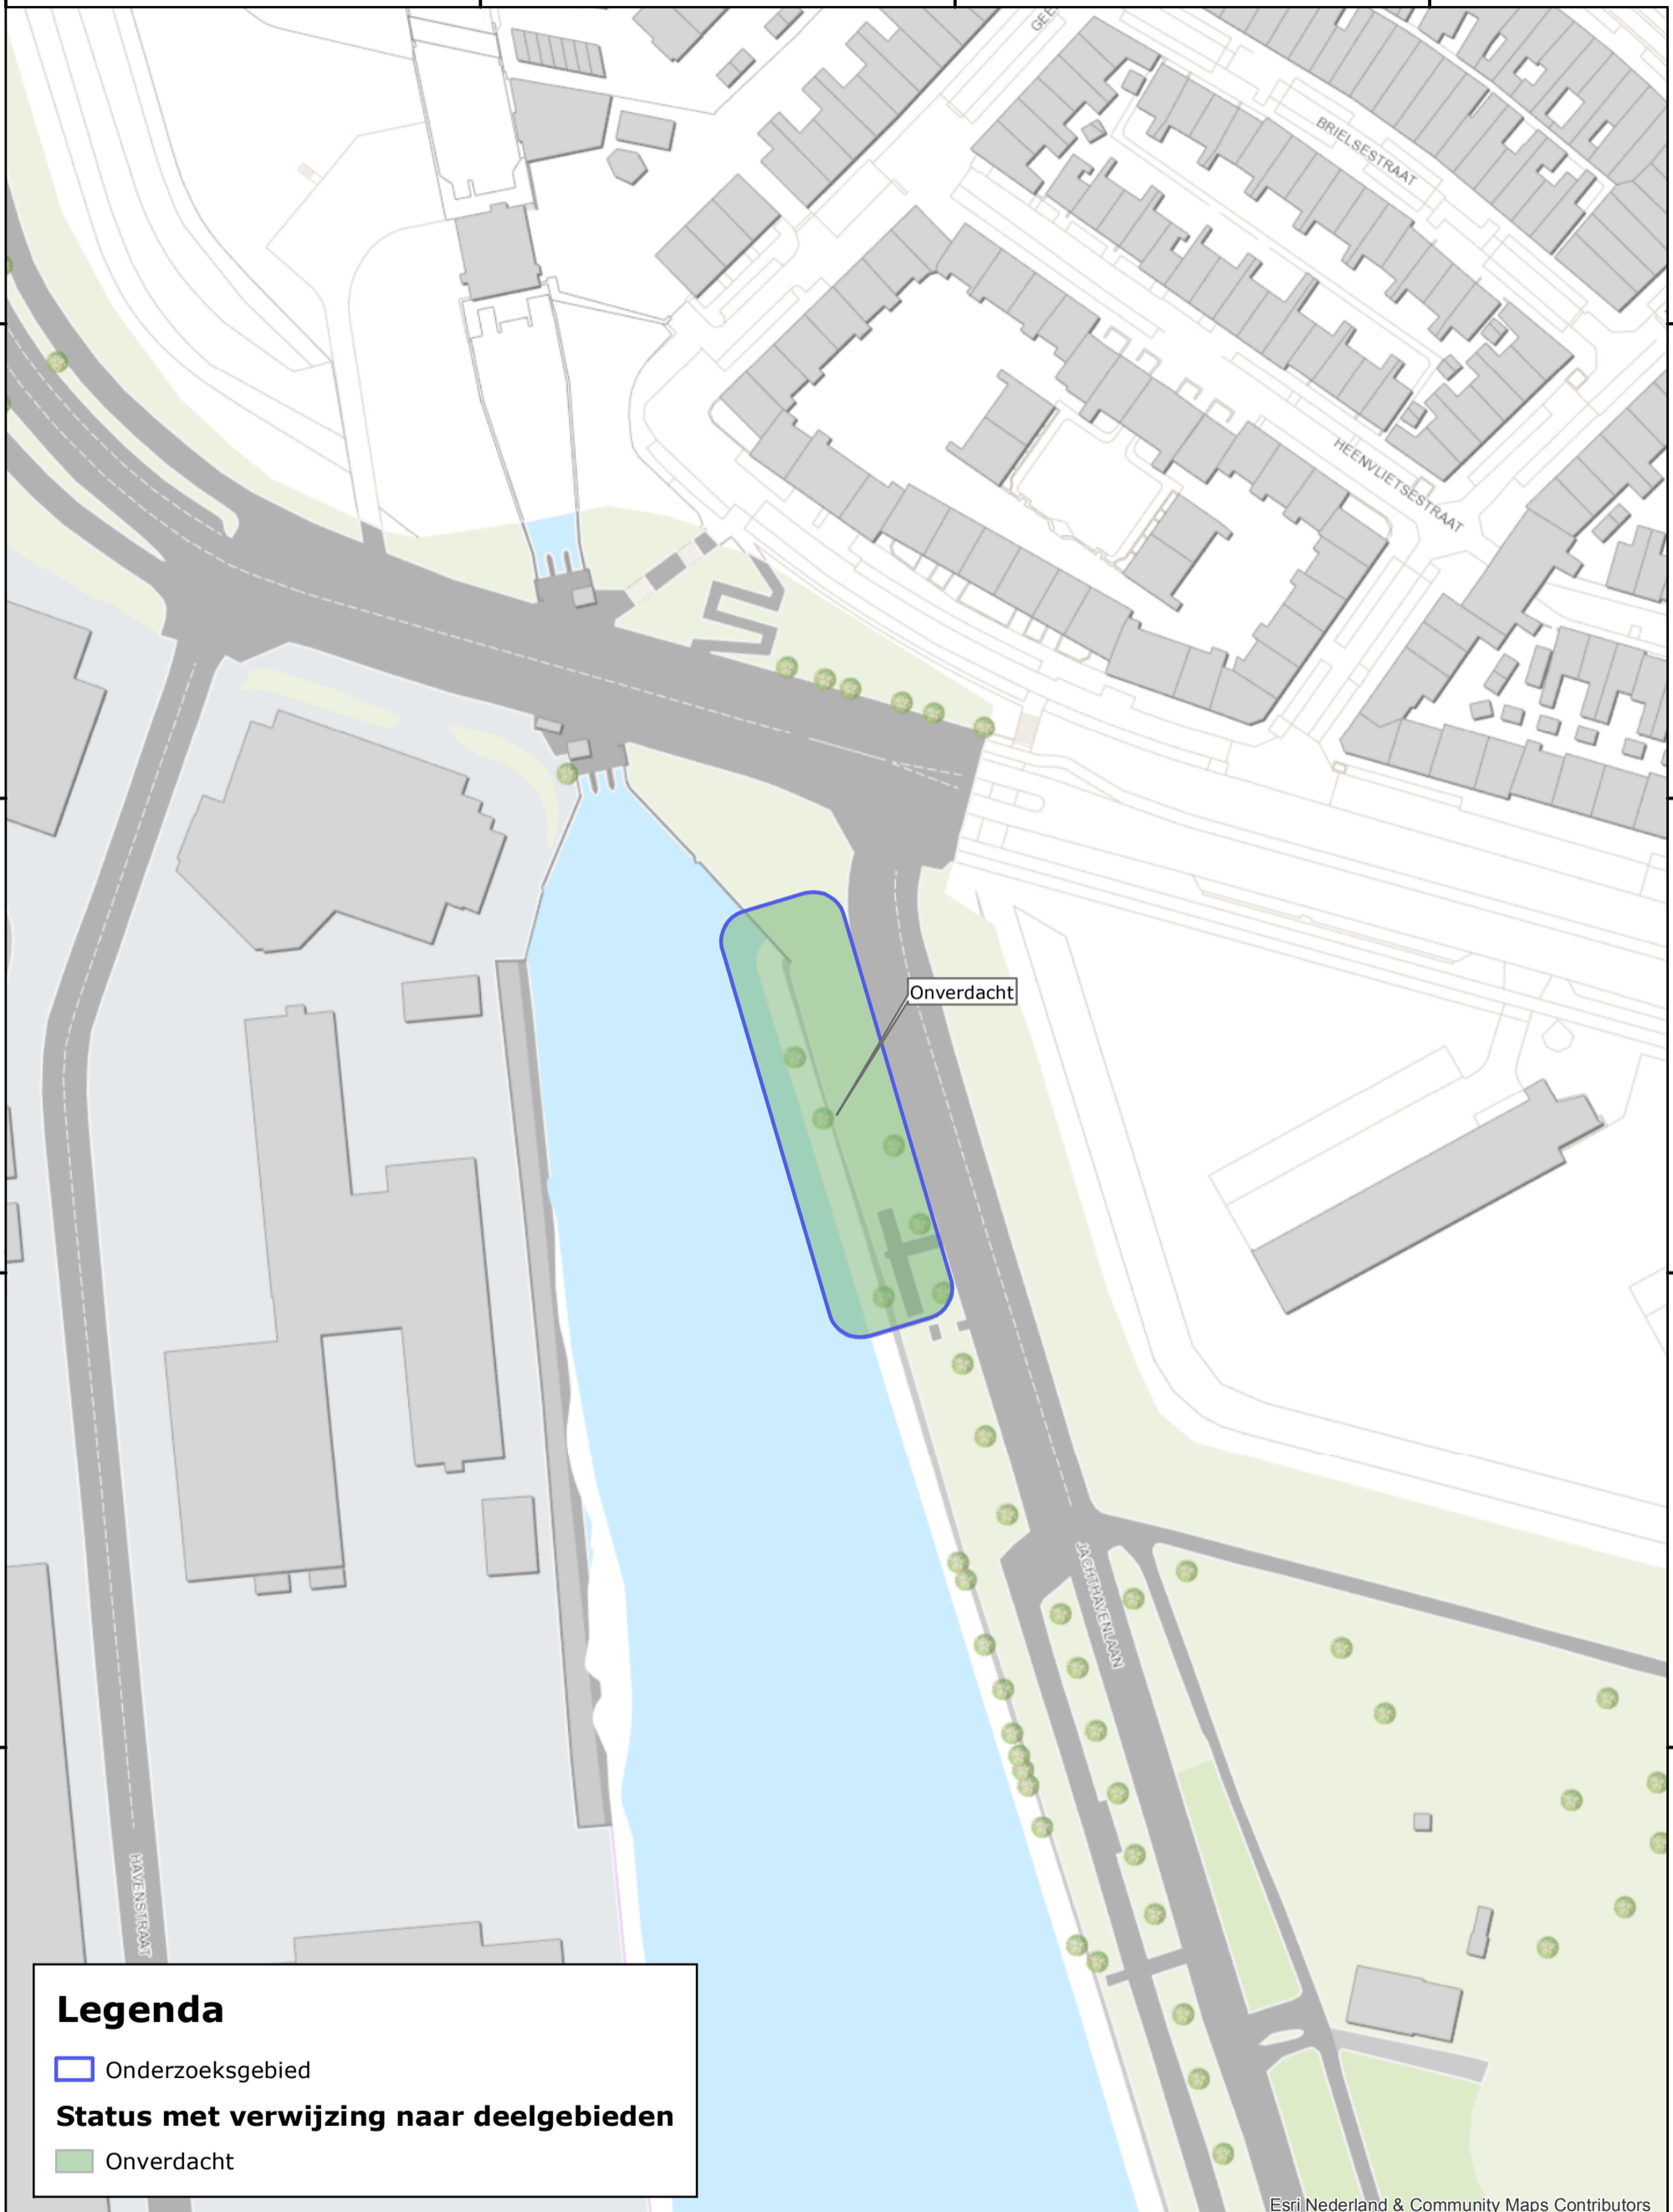
Op de CE bodembelastingkaart in bijlage 1 staat het resultaat van het onderzoek, waarbij het onderzochte en onverdacht verklaarde gebied in groen is aangegeven.

Onderzoeksgebied

Onverdacht
