**PROJECT VERBETERING BOEZEMKADE SCHERMERPOLDER**  
m.e.r.-beoordelingsnotitie**Opdrachtgever**  
Contactpersoon**Hoogheemraadschap Hollands Noorderkwartier**  
Mw. A. Galema**RPS advies- en ingenieursbureau bv**

1602796A00-R16-061

5 oktober 2016

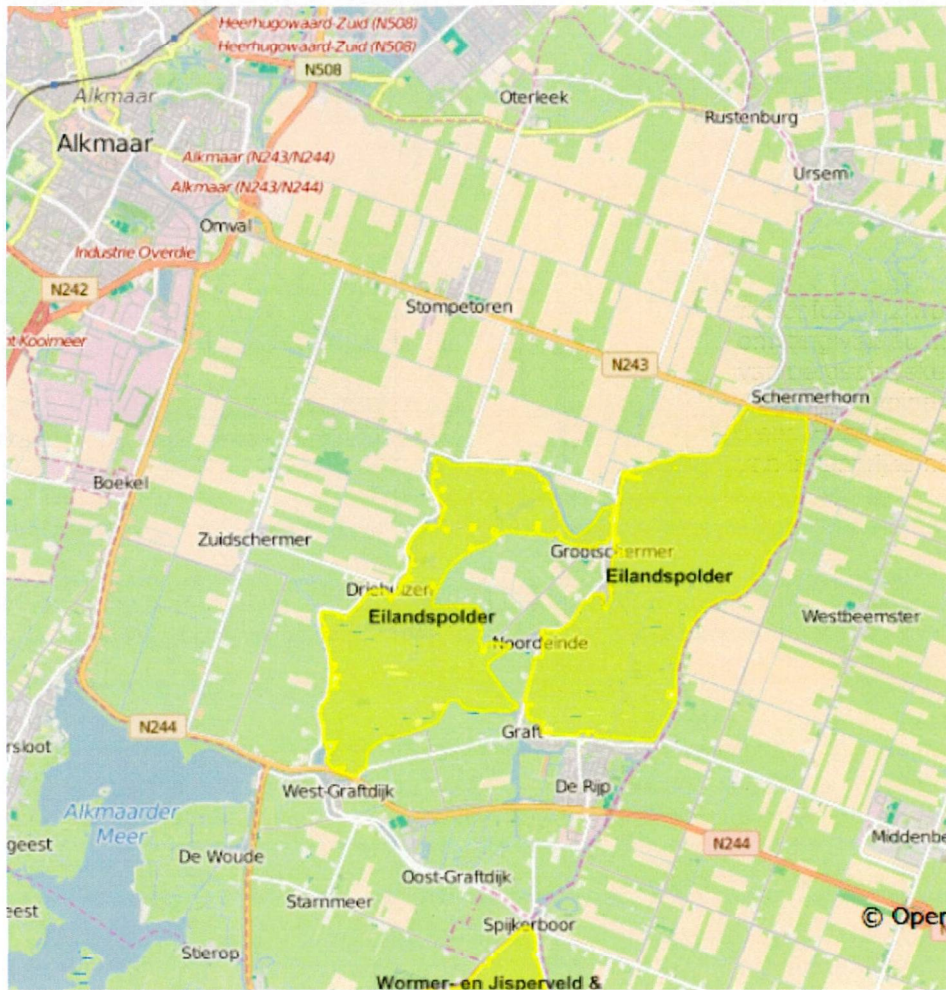
figuur 3.3: Natura 2000 en NNN-gebied Eilandspolder

Het Natuurnetwerk Nederland (NNN) werd vroeger de Ecologische Hoofdstructuur (EHS) genoemd. Het NNN is een netwerk van bestaande en nieuw aan te leggen natuurgebieden in Nederland. De provincies zijn verantwoordelijk voor de begrenzing en de ontwikkeling van dit natuurnetwerk. De eerdergenoemde Eilandspolder is onderdeel van het NNN en is tevens aangewezen als Vogelrichtlijngebied. Het oostelijk deelgebied is ook als Habitatrichtlijngebied aangewezen. Zie onderstaande figuur.

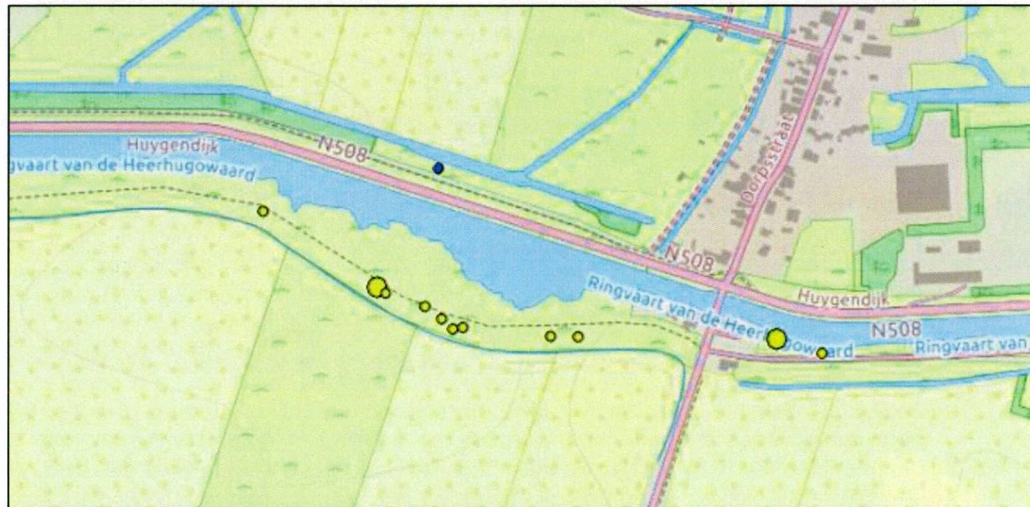
Afbeelding 2. Waarnemingen Rietorchis. Bron: NDFF 2013-2016.  
Gegeenseigendom: HHNK (geel), Provincie Noord-Holland (blauw).

In het plangebied is een beschermde soort van tabel 2 van de Flora- en faunawet aangetroffen. Het betreft Rietorchis in sectie 14 (afbeelding 2). De waarnemingen tijdens het veldbezoek zijn reeds opgenomen in de NDFF.

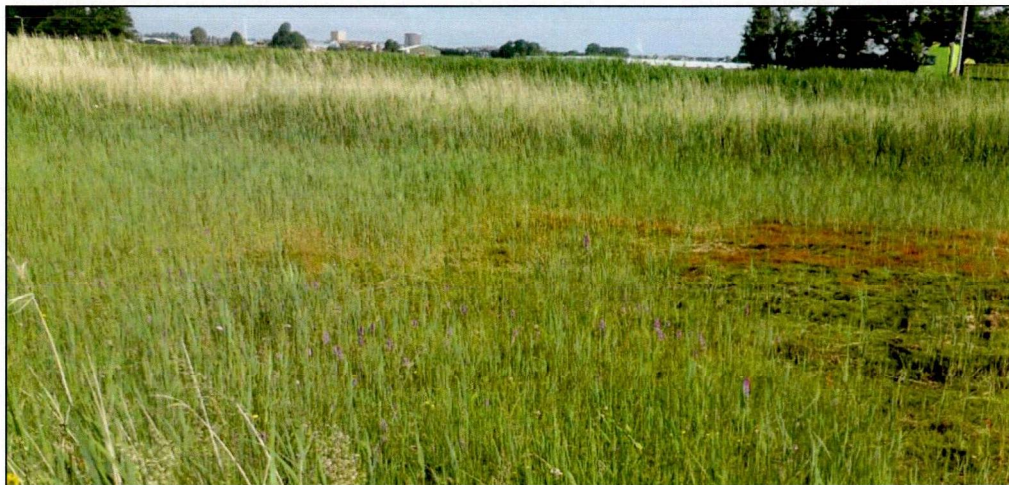
Afbeelding 3. Rietorchis buitendijks in sectie 14 (paarse bloemen).

In de onderberm van het dijklichaam in sectie 14 zijn 38 exemplaren van Rietorchis aanwezig. In de aangrenzende buitendijkse veenmosrietlanden is de soort in grote dichtheden aanwezig: meer dan 200 exemplaren (afbeelding 3). Deze waarnemingen zijn echter nog niet opgenomen in de NDFF.

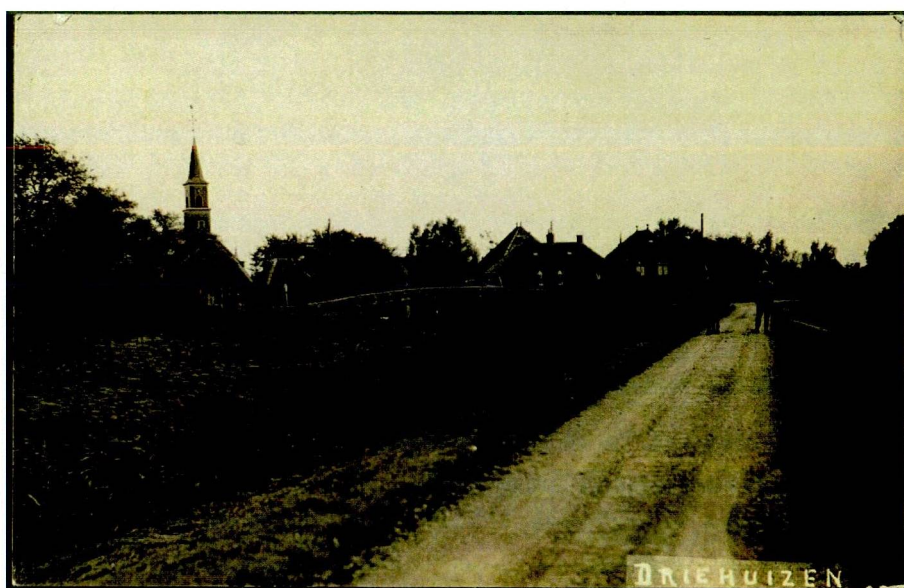
Ill. 1: De Oostdijk bij Driehuizen. Door de smalle weg en de bolle kruin was de landschappelijke beleving van de dijk tot het begin van de 20<sup>e</sup> eeuw minder steil dan tegenwoordig. Deze foto is van vóór 1938, omdat toen de grintweg met paardenpad is vervangen door een asfaltweg (bron: Noord-Hollands Archief, Haarlem).

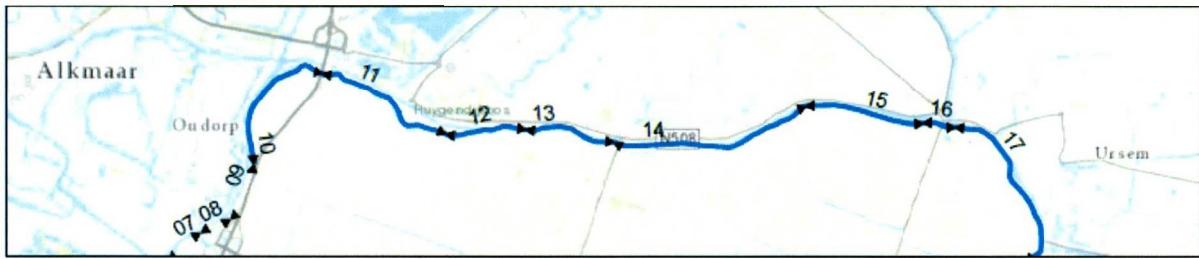
Sectie 10 tot 16 van de Schermerdijk (tussen Oudorp en Rustenburg, zie ill.5 hierboven) zijn onderdeel van de Westfriese Omringdijk.

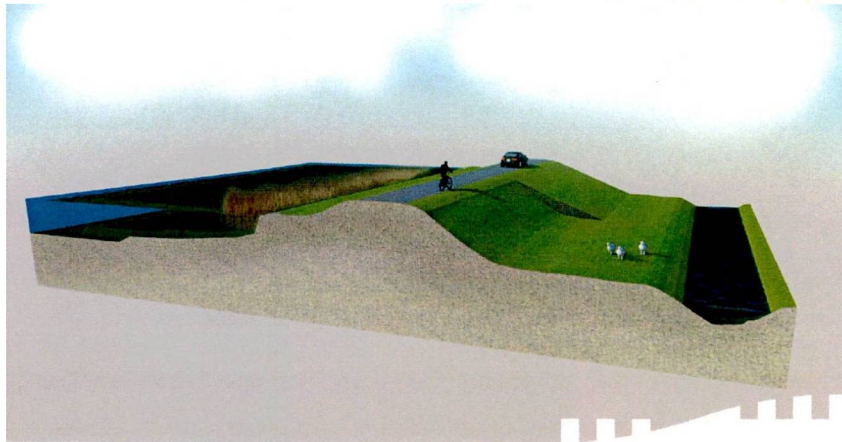
**Taludverflauwing**

Meest voorkomende maatregel langs het hele te versterken tracé

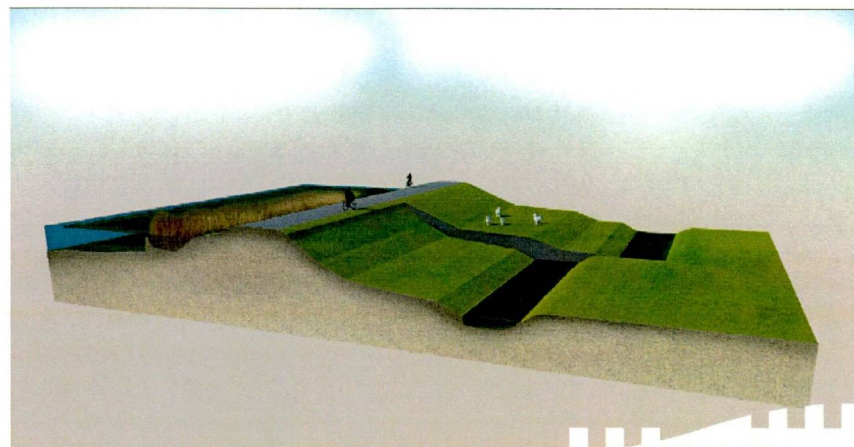
**Combinatie taludverflauwing,  
bermophoging en slootverplaatsing**

Maatregel lokaal tussen Oterleek en Rustenburg

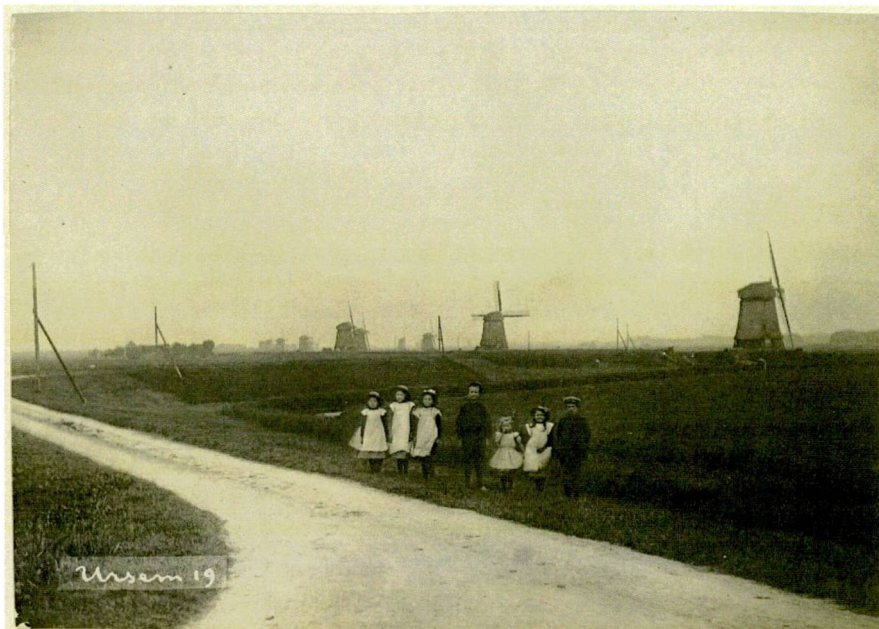
Ill. 4. De molendijk tussen Ursem en Schermerhorn begin 20<sup>e</sup> eeuw. De molens werden na de bouw van drie elektrische gemalen in de tweede helft van de jaren-20 van de vorige eeuw overbodig. Daarna viel het merendeel onder de slopershamer (bron: Noord-Hollands Archief, Haarlem).

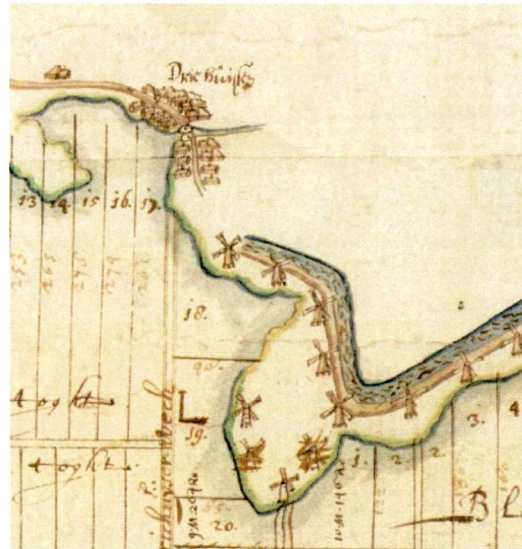
Ill 8: (rechts) Detail uit de kaart van de Schermer (noorden links) tijdens de inpoldering door Baert Claesz., 1635. De ringdijk en ringvaart langs de oostzijde zijn nog in aanleg. Op de kaart is bovendien een molen doorgekruist. Het gaat om een naar elders verplaatste molen (bron: Regionaal Archief Alkmaar).

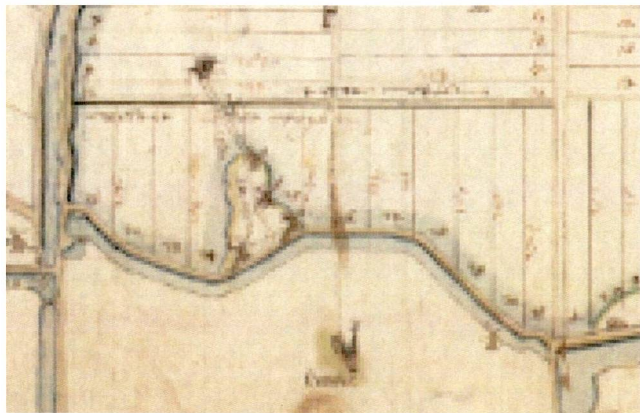
(Ill. 10) Molengang op het mee ingedijkte eiland de Bosch bij Oudorp.  
Detail uit de kaart door Baert Claesz., 1635 (noorden links) (bron: Regionaal Archief Alkmaar).

Volgen we de dijkversterking vanaf Alkmaar op historische kaarten, dan treffen wij in 1635 net ten zuiden van het bruggetje bij Oudorp nog de molens op het mee ingedijkte schiereiland de Bosch aan. Uiteindelijk werden hier zes molens geplaatst waarvan 2 langs

de dijk (bovenmolens). Al in 1635 werd hier een molen weggehaald. De overige 5 volgden in 1636. Twee werden als molens in de afdelingen herplaatst, de overige vier werden toegevoegd aan de grote molengangen aan de oostkant van de Schermer. Omdat in de eerste helft van de 17<sup>e</sup> eeuw nog geen natuurstenen sluisfronten werden gebruikt en het gebied in de afgelopen eeuw meermalen is vergraven zijn hier geen resten te verwachten.
