betreft : aanvullend grondonderzoek (nikkel) Vijfsluizen
referentie: 16-2009N
pagina: 1/3
Geldermalsen, 16 december 2016

Hierbij ontvangt u de resultaten van het aanvullend bodemonderzoek naar nikkel ter plaatse van de Vlaardingerdijk in Schiedam, de locatie Vijfsluizen. Het onderzoek is uitgevoerd op 12 december 2016.

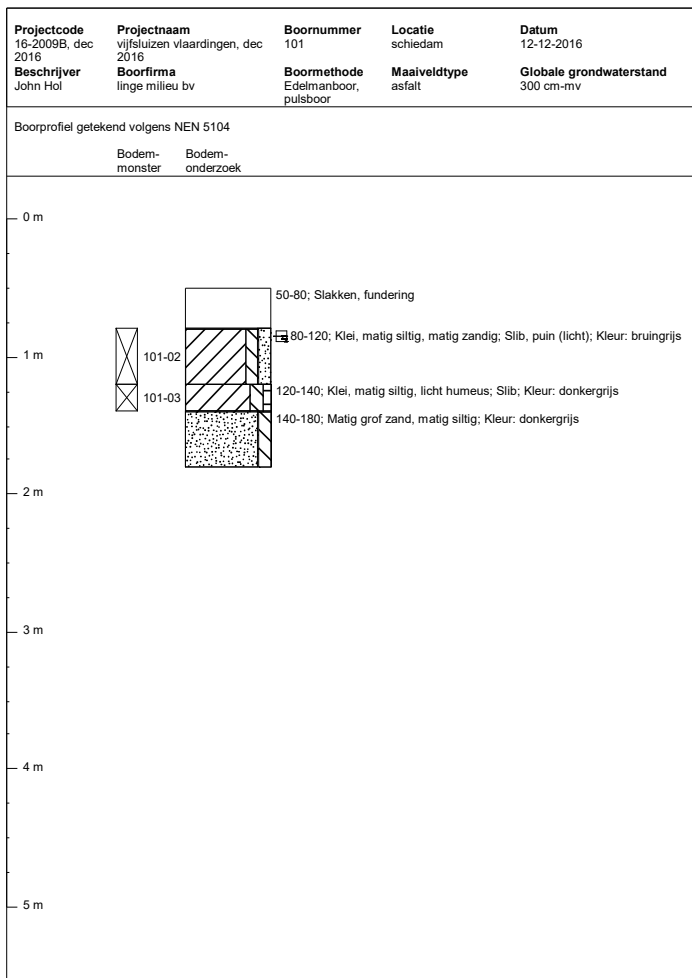
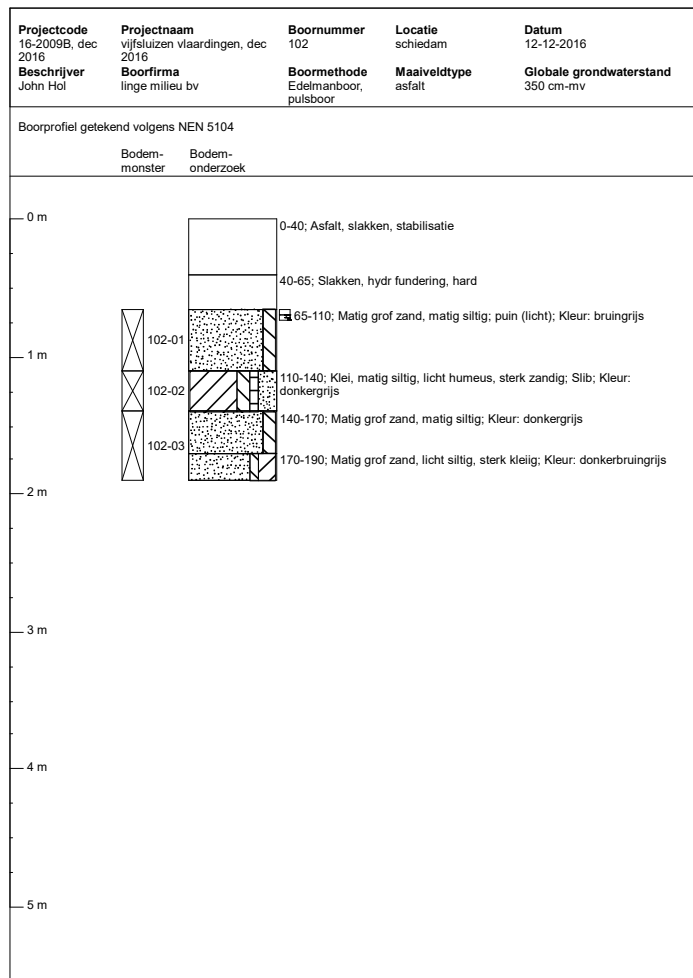
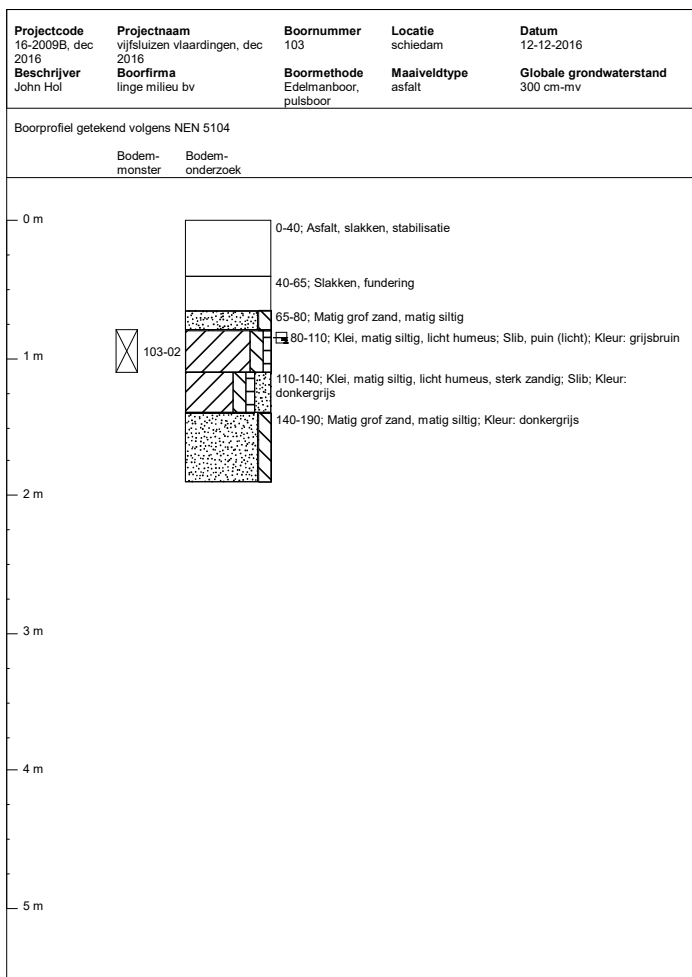
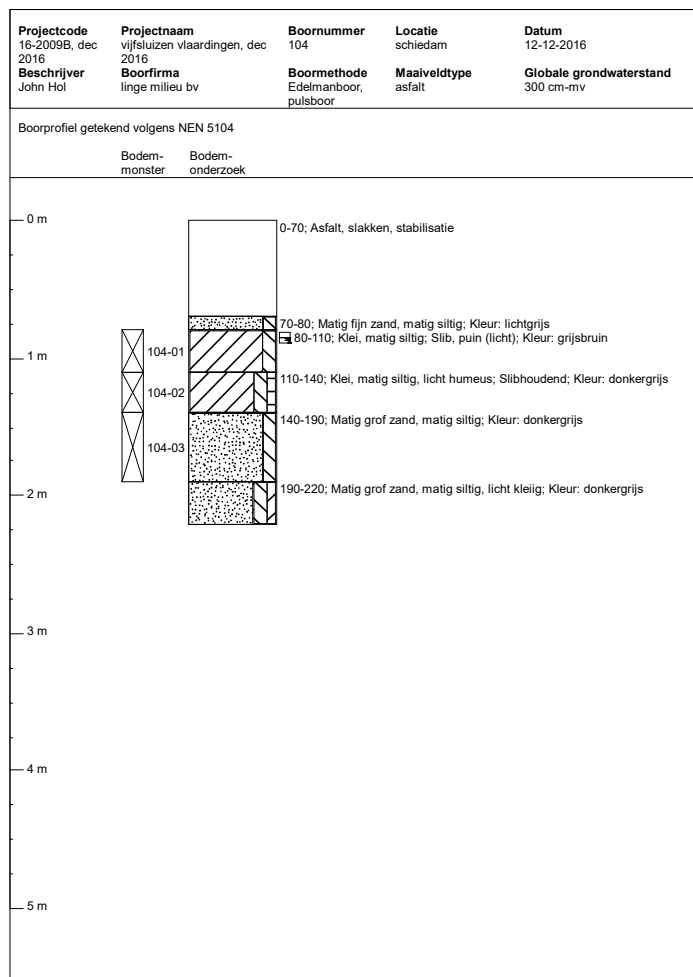
Betekenis van afkortingen
