VERKENNEND BODEMONDERZOEK

MAASBREESEWEG 94 TE SEVENUM

Rapportnummer: 4018bo0116 v2

Datum: 8 februari 2017

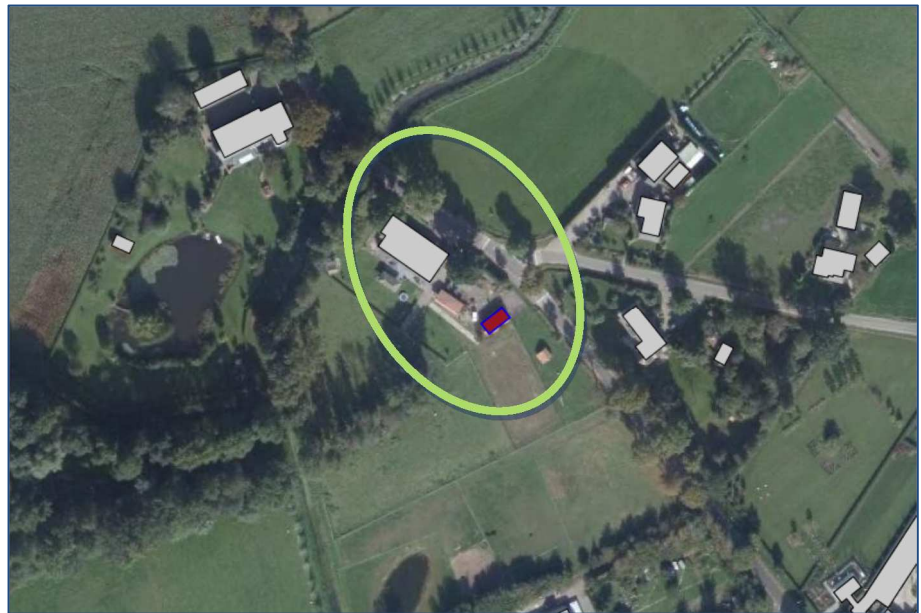
Figuur 2

De onderzoekslocatie is gelegen aan de Maasbreeseweg 94, ten zuiden van Sevenum. Ten rondom het plangebied zijn enkele burgerwoningen gelegen.

Luchtfoto

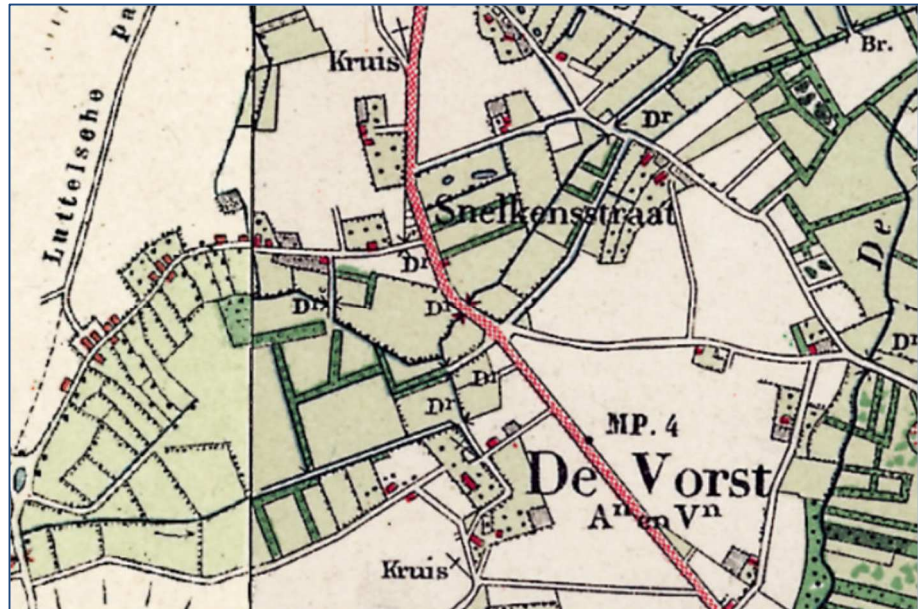
Figuur 5

De op de locatie is een pluimveehouderij aanwezig geweest met woning en schuur (voormalige eieropslagruimte) welke dateren van ca. 1920 (bron: Basisregistraties adressen en gebouwen).

Situatie ca. 1920

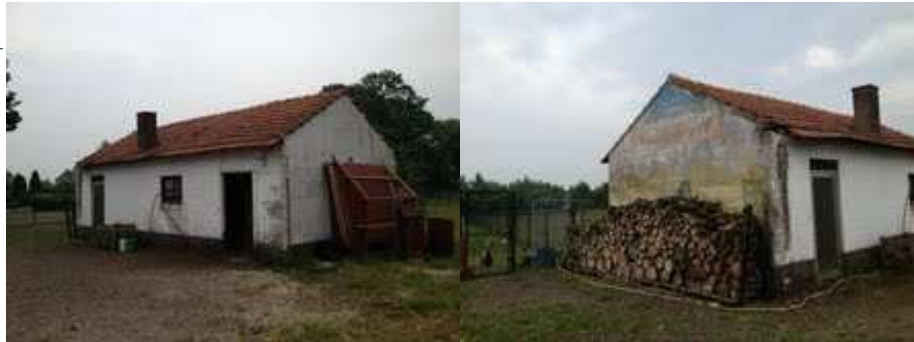
Figuur 7

De aanwezige schuur is thans buiten gebruik. De bedrijfswoning is in gebruik en de omliggende gronden zijn in gebruik als erf en tuin.

Foto's huidige staat voormalig eierhuisje

Men is voornemens de schuur tot een recreatiewoning te verbouwen, waardoor een langer verblijf van personen aannemelijk kan worden geacht. Tevens wordt de agrarische bedrijfswoning her bestemd waarbij de functie wonen behouden blijft.
