## DE 'SARIJNENHOVE' + HOOIBERG

Plantoelichting onderhoud

03-05-2017

Object: Boerderij 'Sarijnenhove' + Hooiberg

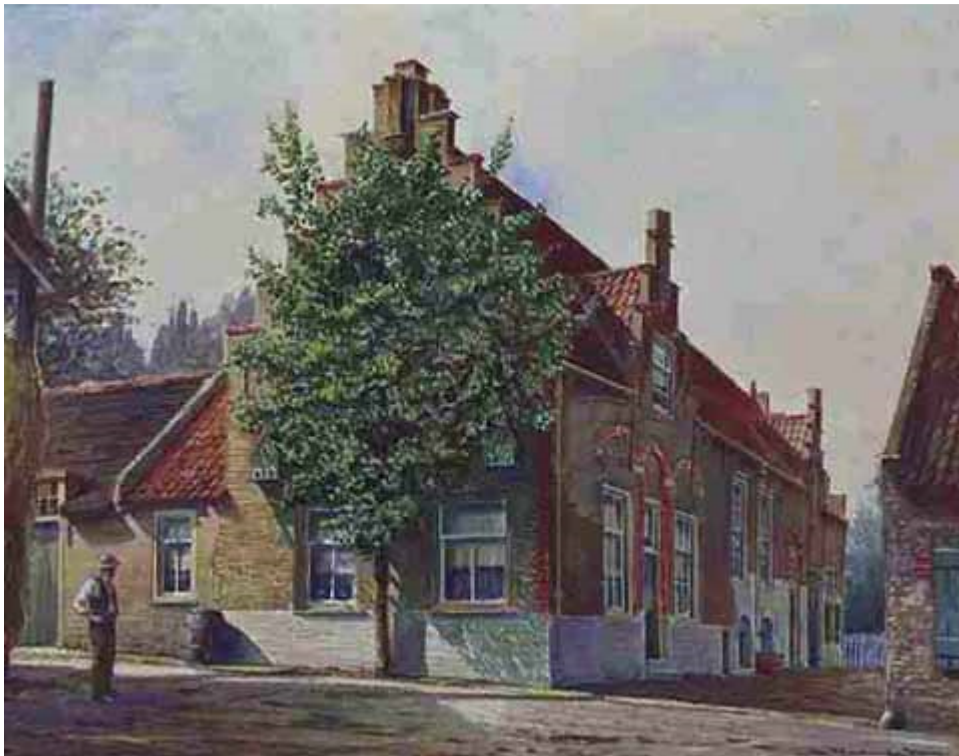
Aquarel J.Verheul 1926

De 'Sarijnenhove' is de grootste en rijkst uitgevoerde boerderij uit de regio. De oude boerderij omvatte alleen het linkerdeel van het woonhuis tot en met de melkkelder. Het rechterstuk – te beginnen met de deur rechts van de melkkelder – is in 1644 aangebouwd.

De schuiframen in het woongedeelte sluiten niet aan op de daarboven aanwezige korfbogen en zijn dan ook niet origineel, evenmin als de kozijnen in de kopgevel. Links van de twee onder een rondboog geplaatste keldervensters bevindt zich nog een wat groter melkluik. Het houten melkhuisje zelf is dus blijkbaar verdwenen.

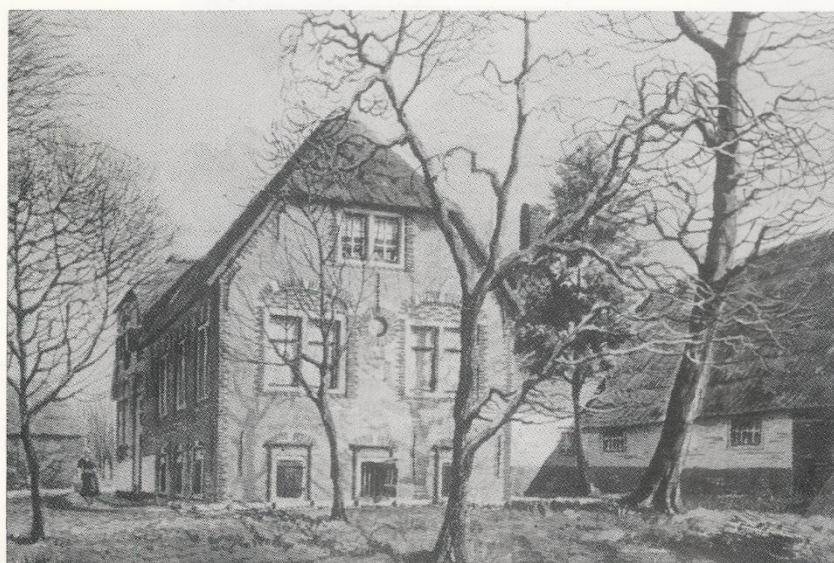
Onder: De niet-erfzijde van Middelhuizen.  
Volgende pagina: Toegangsdeur in de aanbouw van de Sarijnehove.  
Aquarellen J. Verheul Dzn.

Het jaartal 1644 staat vermeld op de deur van het voormalige 'herengedeelte' van de Sarijnenhove. Deze deur vormde indertijd de toegang tot een, van de boerderij gescheiden, woongedeelte met woonkamer, opkamer en luxe slaapkamers (met lambrizering en binnenluiken) op de verdieping. In later tijd werd de begane grond verbouwd tot wagenschuur of koetshuis. Een stoepsloot met schouw werd toen verwijderd.

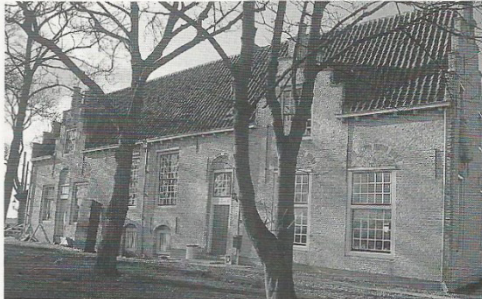
Onder: De Sarijnenhove na de restauratie.  
Daaronder: Dit kelderluik kwam tevoorschijn in de gang van de aanbouw.  
(Foto's FvO)

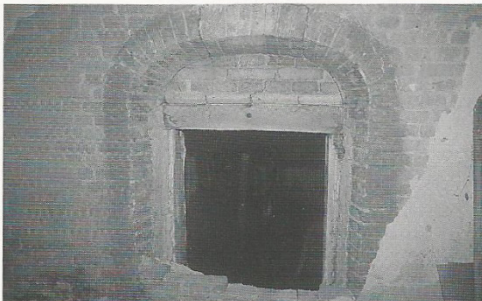
Bij de restauratie kwam in de gang van deze uitbouw, in de scheidsmuur met de kelder, een compleet kelderluik tevoorschijn van achter het stucwerk. In de kelder was dit venster nog als een nis zichtbaar. Tussen de kelder en het voorhuis (aan de andere kant van de kelder/opkamer), bleken achter de betimmering van het voorhuis nog de oorspronkelijke deuren naar opkamer en melkkelder aanwezig.

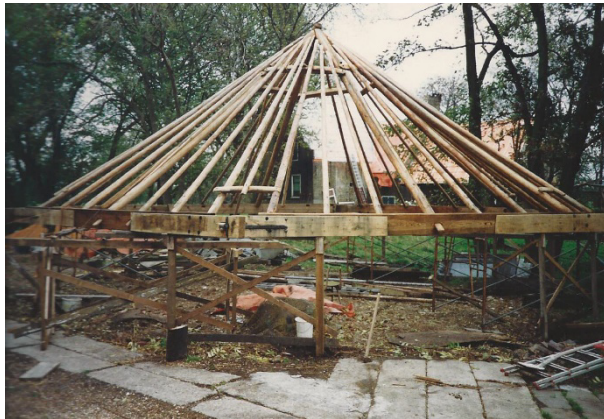
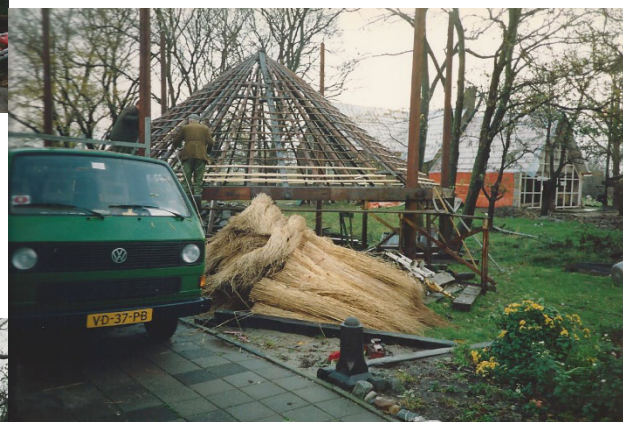
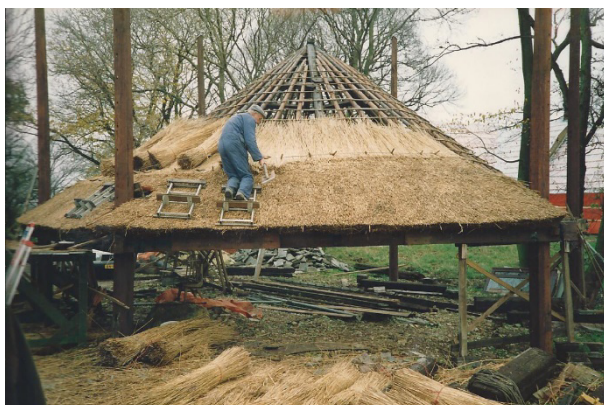
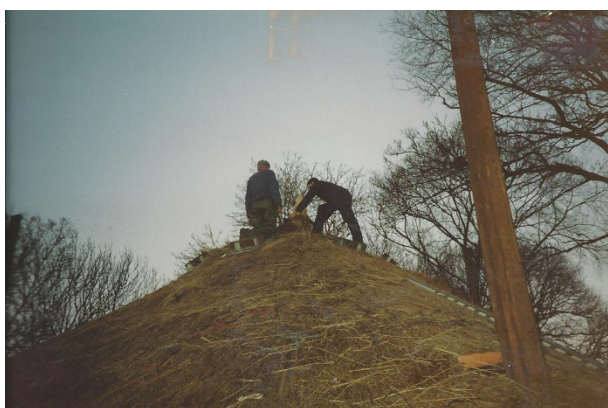
Enkele foto's van de restauratie van de hooiberg in 1990
