**Adres:** Langekerkstraat 2-4 te Huissen

**bouwjaar:** 1890 (kapel), 1935 (klooster)

**Monument:** Gemeentelijk monument

In opdracht van de gemeente Lingewaard heeft Hylkema Consultants een bouwhistorische verkenning uitgevoerd naar het voormalige St. Elisabethklooster gelegen aan de Langekerkstraat 2-4 te Huissen. Het doel van voorliggende verkenning is om de aangetroffen monumentwaarden in kaart te brengen. Deze verkenning is uitgevoerd aan de hand van de 'Richtlijnen Bouwhistorisch Onderzoek' (opgesteld in 2009). Het onderzoek is uitgevoerd in het kader van een herbestemmingsonderzoek ten behoeve van het voormalige klooster.

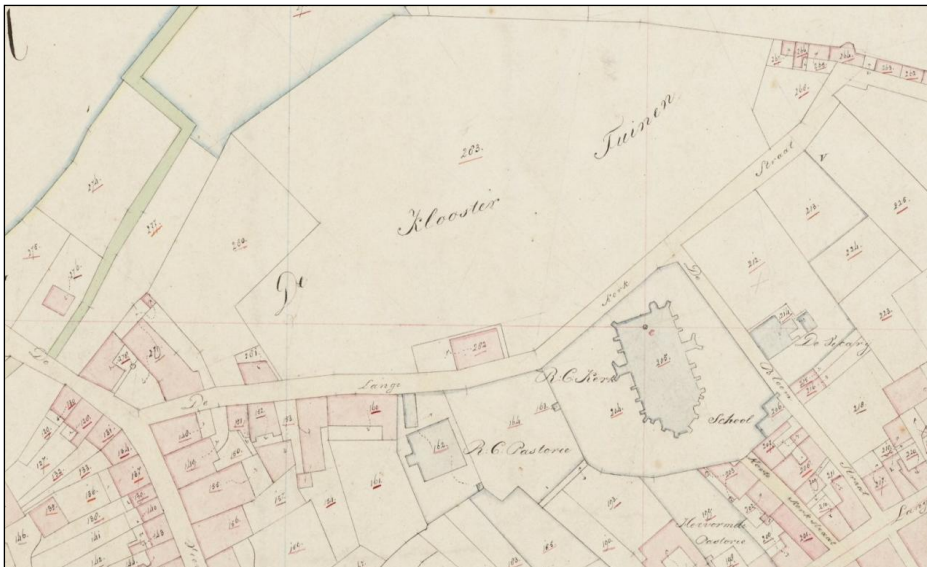
Situatie in 1811-1832. Het gebouw aan de Langekerkstraat bestond uit twee delen. Het linkerdeel was eigendom van Peter Rutjes (gemeente ontvanger van beroep) en het rechterdeel van Arnoldus Gieben (rentenier).  
[bron: watwaswaar.nl]

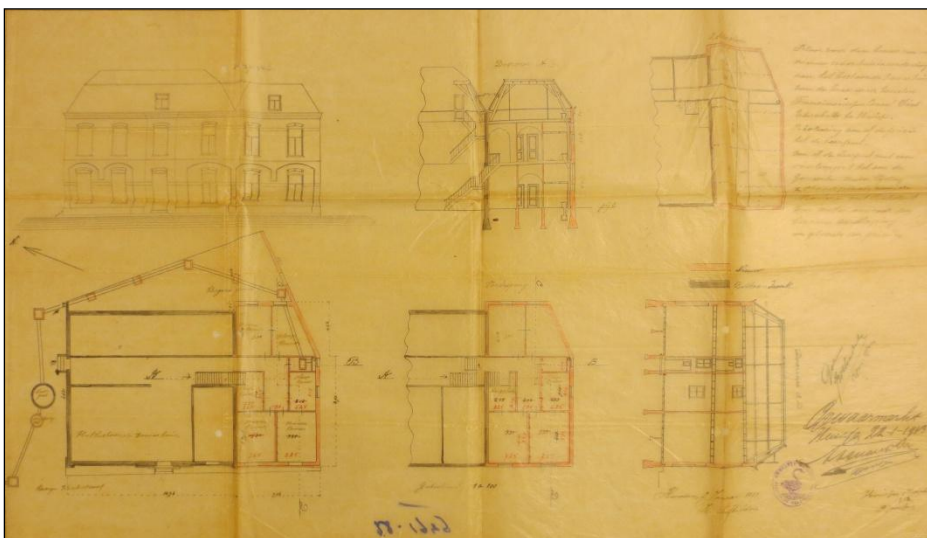
1912 – uitbreiding van het zusterhuis en Damesgesticht aan de Langekerkstraat.  
[bron: Regionaal Archief Nijmegen. Doos 28-1949]

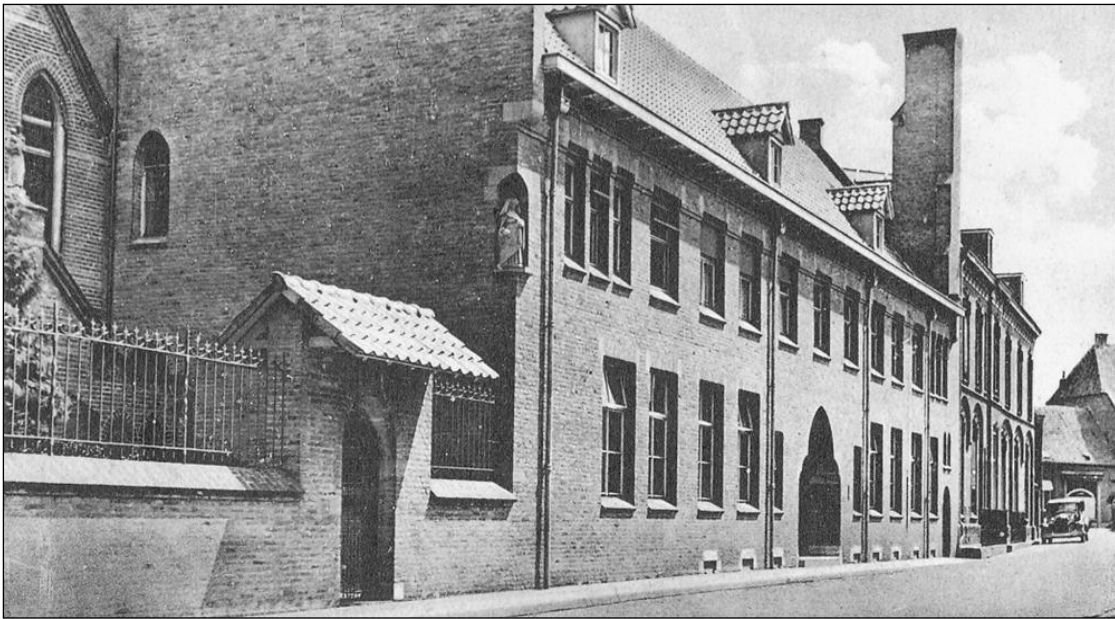
Ca. 1935 – Voorgevel van het kloostercomplex aan de Langekerkstraat. Geheel links de kapel met daarvoor nog een deel van de kloostermuur. Voor de kapel lijkt een toegangsportaal of iets dergelijks te hebben gestaan. De gevel van het kloostercomplex is op diverse plaatsen gewijzigd. Zo is er in de huidige situatie een soort natuurstenen erker boven de entree gerealiseerd en bevinden zich op de plek van de kleine kelder vensters/ventilatiegaten tegenwoordig gemetselde steunberen. De imposante schoorsteen is thans ook niet meer aanwezig. [foto afkomstig van stadhues.nl]

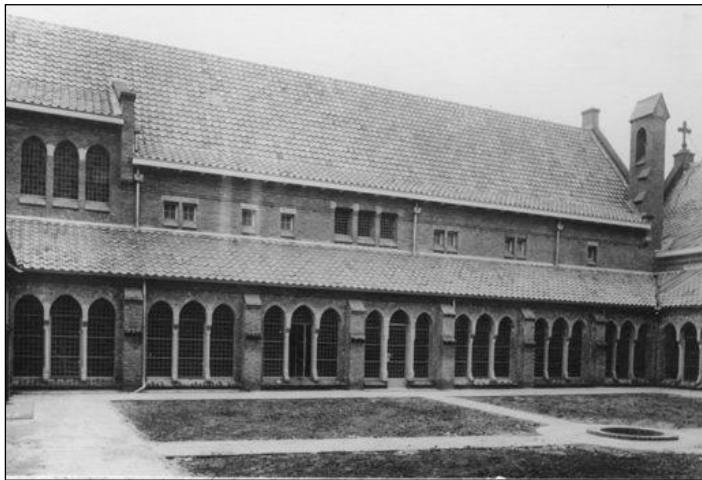
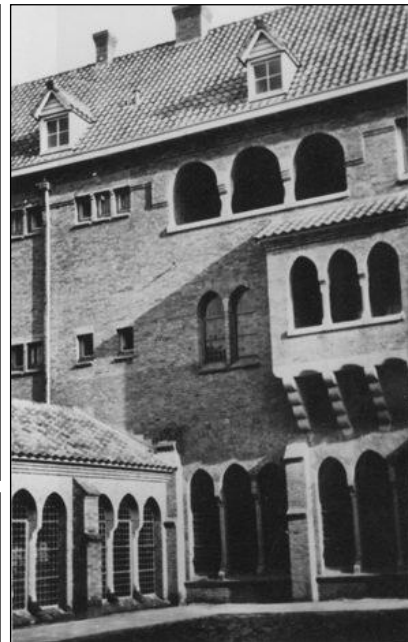
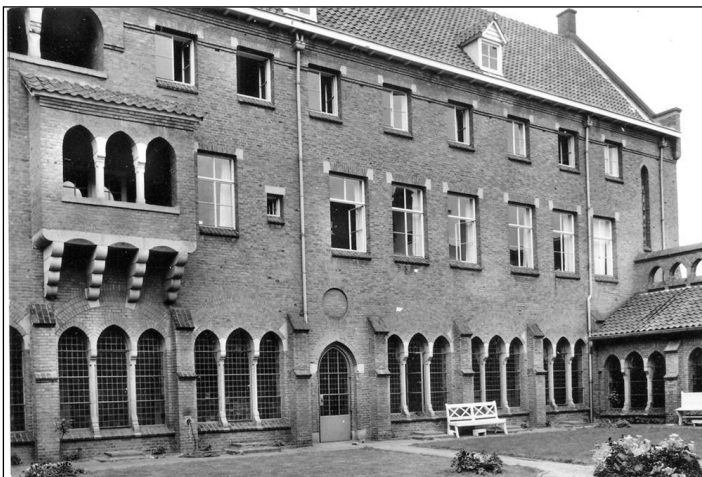
Ca. 1935 – Het kloosterhof. De kleine vensters boven de kloostergang op de foto links boven zijn later vergroot. Ook in de tegenoverliggende vleugel zijn diverse wijzigingen aangebracht. Zo zijn de bogen op de derde verdieping met glas gevuld en zijn enkele kleine vensters dichtgezet. Het smalle spitsboog venster geheel rechts is ten behoeve van de aanbouw uit 1988-1991 verwijderd. [bron: Stadhues.nl en de beeldbank van het Katholiek Documentatie Centrum].

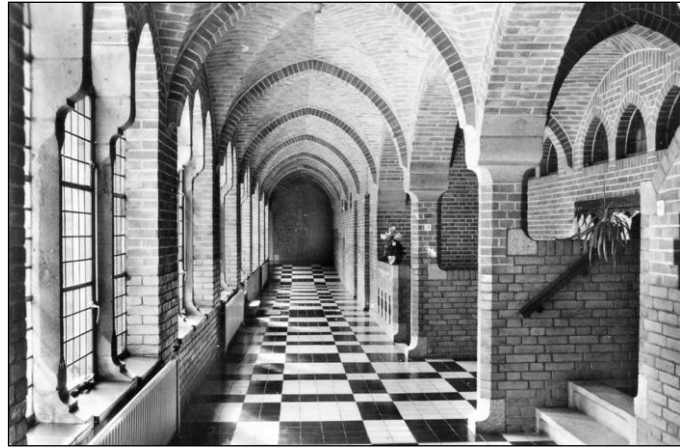
Circa 1935. Sinds de verbouwing uit 1988-1991 bestaat dit trappenhuis niet meer. [KDC en Stadhues.nl]

Het bestaande kloostergebouw werd op een aantal punten aangepast. Aan de zuidzijde van het zusterhuis werd een nieuw trappenhuis gerealiseerd; het oude trappenhuis werd verwijderd. Naast het trappenhuis kwamen toiletten. Op de eerste en tweede verdieping verdwenen de tussenmuren van de zusterzellen. Op de tweede verdieping van het zusterhuis verdween de oude gangstructuur; slechts een deel van de dragende muren bleef staan. De loggia werd dichtgezet.

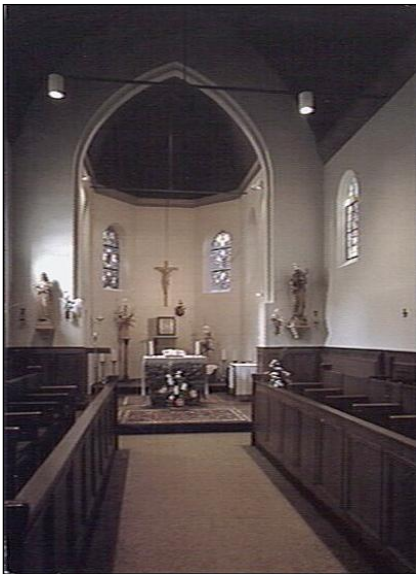
De oorspronkelijke lichtval door de vensters in de absis. [KDC]

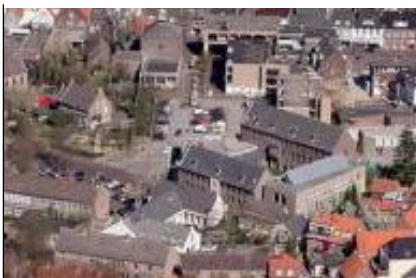
Luchtfoto van de situatie tussen 1991 en 1999. [grotescheur.nl]

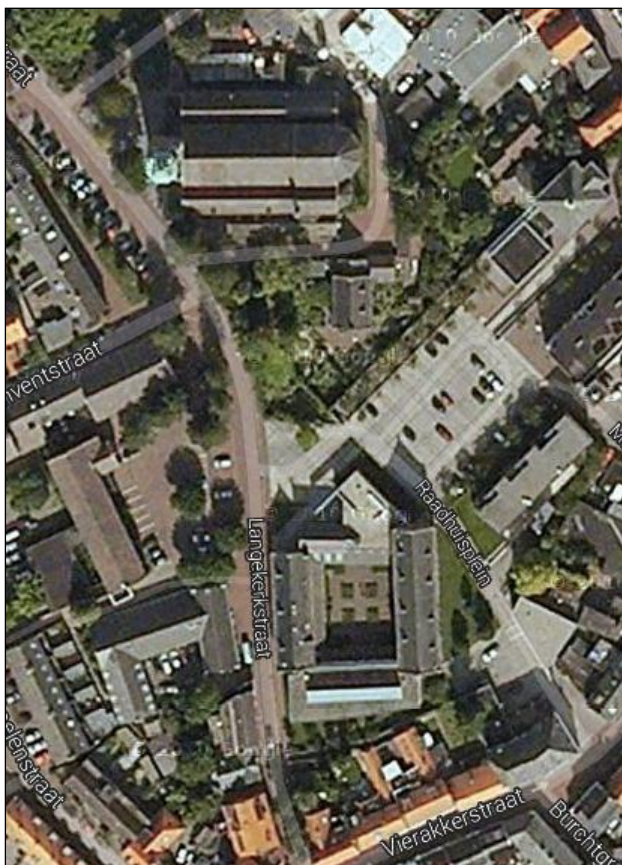
Situatie van het kloostergebouw met kloosterhof aan de Langekerkstraat. De vleugels aan de noord en zuidzijde zijn latere toevoegingen. Oorspronkelijk liep hier alleen een kloostergang. Aan de noordzijde bevindt zich de parochiekerk (zelfde architect).

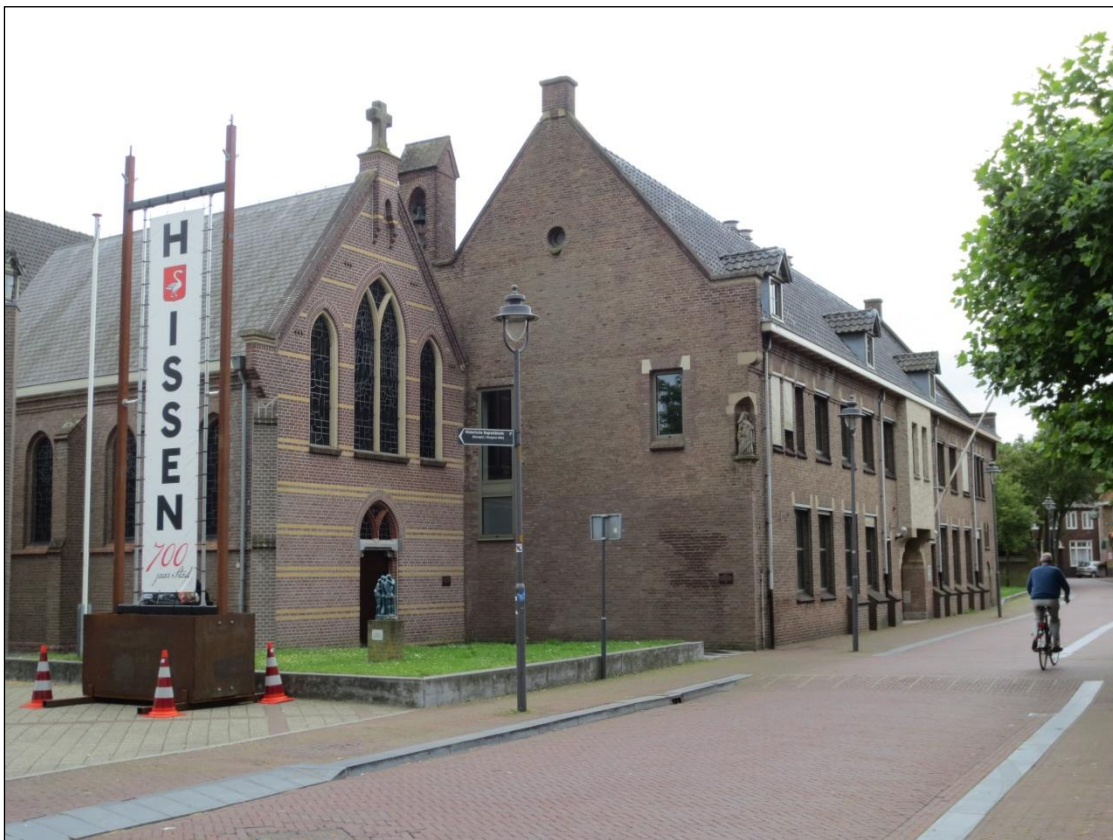
Klooster en kapel gezien vanaf de Langekerkstraat.

De voorgevel is gelegen aan de Langekerkstraat. De gevel heeft een (bijna) symmetrische indeling. De gevel heeft twee bouwlagen, een kap en is deels onderkelderd. In het midden van de gevel bevindt zich de ingangspartij. Op de verdieping bevindt zich een uitgebouwde erker (niet oorspronkelijk) van natuursteen, die door natuurstenen kraagstenen wordt gedragen. Hieronder ligt het verdiepte ingangsportiek. Deze is waarschijnlijk in 1978 voorzien van nieuwe deuren. Er bevinden zich hier twee gevelstenen. Op de ene staat 'God zal er in voorzien', 'gelegd bij het herbouwen in het jubeljaar, een eeuw na de stichting der congregatie den 18den september van het jaar onzes heeren 1935 door den burgemeester Mr. C. Dony'. Op de andere steen staat 'Renovatie gemeentehuis beloond met de STADO prijs 1992 geopend door Dr. J.C. Terlouw, commissaris van de Koningin in de Provincie Gelderland op 10 juni 1993'.

De vensters van de begane grond en verdieping zijn in 1978 vernieuwd. De vensters worden aan de bovenzijde afgesloten middels een anderhalfsteens strek met natuurstenen geboortestenen. Aan de onderzijde zijn diagonaal geplaatste klinkers geplaatst. De vensters aan weerszijden van de entree hebben een kleiner formaat. De uiterst links gelegen travee heeft op de verdieping drie smalle gekoppelde vensters. Op de hoek met de linkerzijgevel bevindt zich ter hoogte van de verdieping een nis met een beeld van de Heilige Elisabeth. De uiterst rechts gelegen travee doorbreekt het ritme van de gevel. Hier bevindt zich op de begane grond een deur met een halfronde bovenzijde. Tussen de natuurstenen geboortestenen is in baksteen een halfsteen boog aangebracht. Boven de poort bevinden zich twee gekoppelde spitsboog raampjes met glas-in-lood. Op de verdieping bevinden zich drie smalle rechthoekige, gekoppelde vensters. Oorspronkelijk werd de gevel hier afgesloten middels een hoog uitgemetseld schoorsteenkanaal.

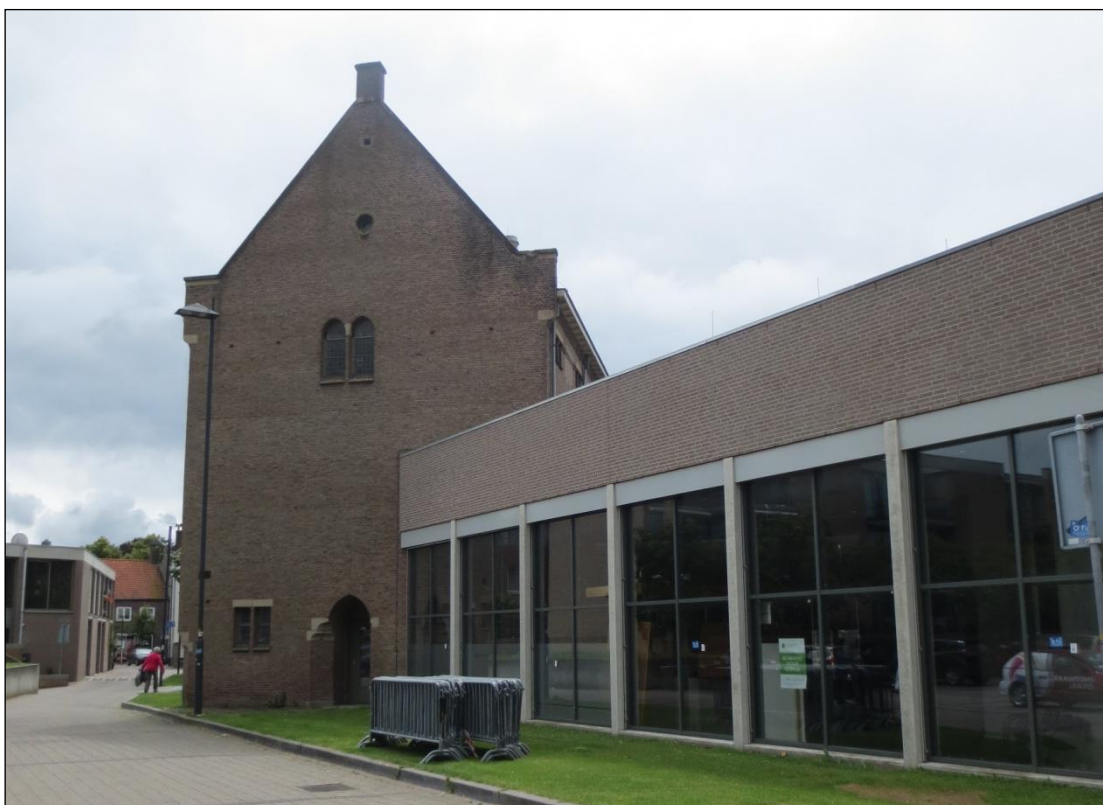
De noordgevel van de oostvleugel (voormalig Zusterhuis aan de achterzijde van het klooster. Op de voorgrond de nieuwe entreevleugel uit 1999)

Tegen de van oorsprong blinde muur van de kloostergang is in 1999 een moderne aanbouw gerealiseerd, waarvoor diverse doorgangen werden aangebracht.

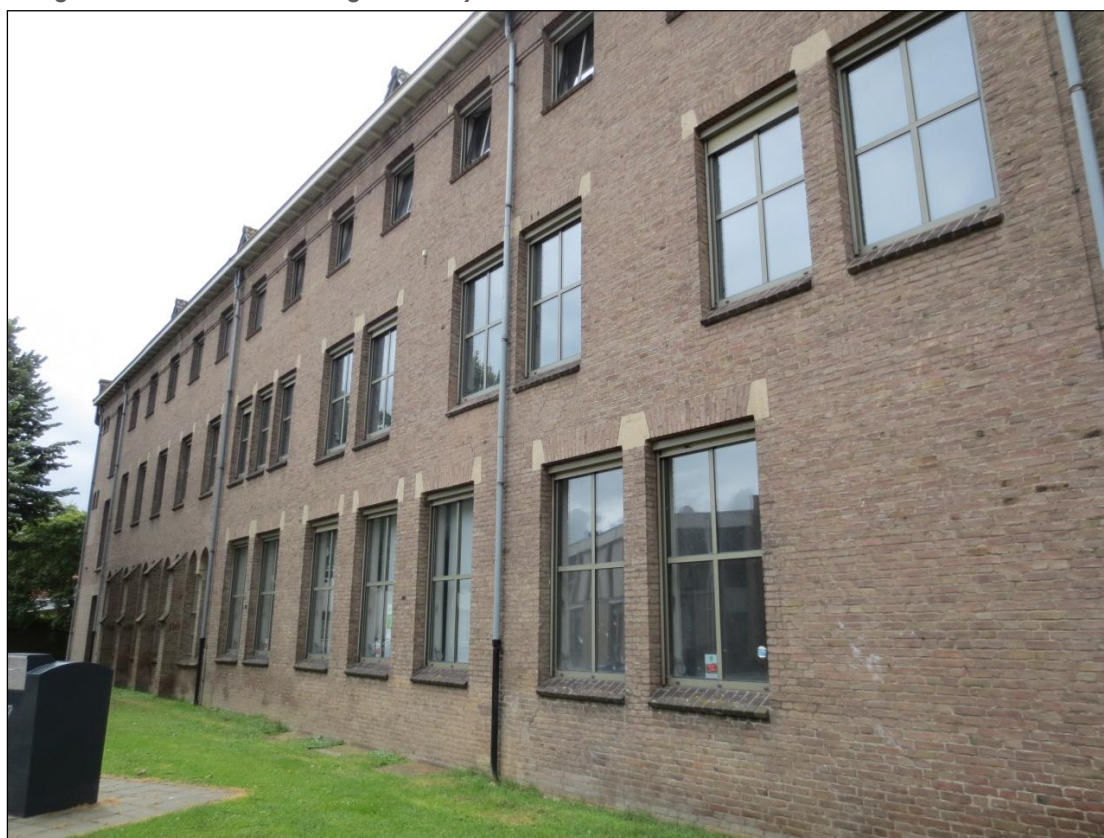
De achtergevel/oostgevel (van het voormalig Zusterhuis). Links, tussen de steunberen, bevond zich de reffer.

De achtergevel telt drie bouwlagen met verschillende soorten venster, die naar boven toe in hoogte afnemen. Aan de linkerzijde bevinden zich enkele nieuw aangebrachte vensters. De overige vensters bevinden zich op de oorspronkelijk plaats.

Geheel links zijn er op de eerste en tweede verdieping kleine gekoppelde vensters aangebracht. Bouwsporen laten zien dat hier oorspronkelijk grotere vensters hebben gezeten, waarschijnlijk gelijk aan de gevels in het rechterdeel van de gevel. Op de begane grond zat oorspronkelijk ook een venster, die waarschijnlijk in 1988-1991 is dichtgezet. Rechts hiervan, in de tweede travee, bevinden zich t.b.v. het nieuwe trappenhuis drie boven elkaar gelegen vensters van gelijke hoogte (deze vensters zijn niet oorspronkelijk). De volgende vijf traveeën (ter hoogte van de refter) bezitten op de begane grond telkens twee gekoppelde spitsboogvensters, van elkaar gescheiden middels een gemetselde steunbeer. Boven de refter, op de eerste en de tweede verdieping, zijn in formaat afnemende vensters. Het resterende geveldeel heeft een andere indeling. Op de begane grond bevinden zich van links naar rechts respectievelijk twee, drie en weer twee gekoppelde vensters. De eerste verdieping bezit respectievelijk drie, twee, twee en twee gekoppelde vensters. Op de verdieping zijn acht vensters in hetzelfde ritme als het linkerdeel van de gevel. De vensters worden net als aan de voorzijde afgesloten middels een gemetselde strek tussen natuurstenen geboortestenen. De vensters zijn waarschijnlijk in 1978 vernieuwd. Uitzondering zijn de vensters van de refter, hier zitten nog de oorspronkelijke stalen kozijnen in.

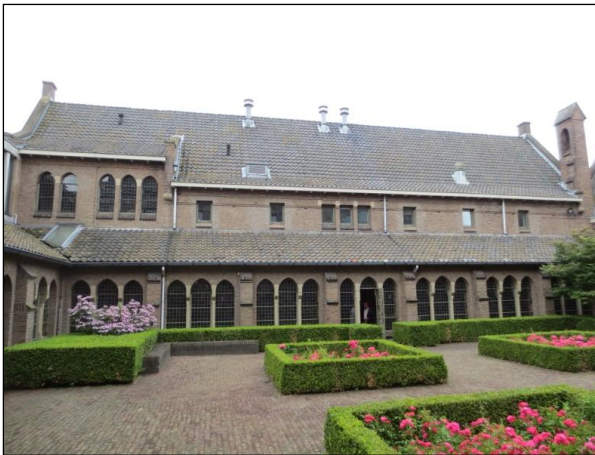
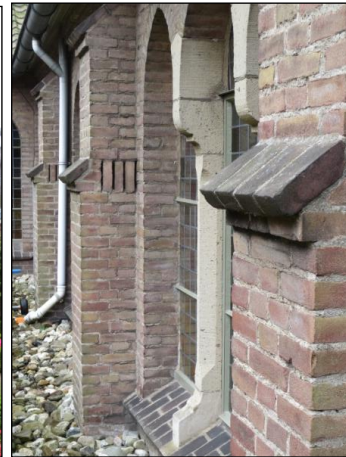
Kloosterhof –  
westvleugel  
met detail.

Deze gevel bestaat uit een zeven traveeën brede kloostergang. Elke travee bevat drie gekoppelde spitsbogen met glas-in-lood vensters en worden middels steunberen van elkaar gescheiden. In de middelste travee bevindt zich in de middelste spitsboog een deur die vanuit de kloostergang toegang geeft tot het kloosterhof. De kloostergang wordt afgesloten middels

een met pannen gedekt lessenaarsdak. Een later aangebracht dakraam aan de linkerzijde zorgt voor extra lichttoetreding in de kloostergang. Het achterliggende bouwdeel heeft aan de linkerzijde twee en daarnaast drie gekoppelde spitsbogen, eveneens voorzien van glas-in-lood. Het lagere geveldeel telt verschillende kleine vensters, waarvan alleen de drie gekoppelde vensters met natuurstenen geboortestenen oorspronkelijk zijn.

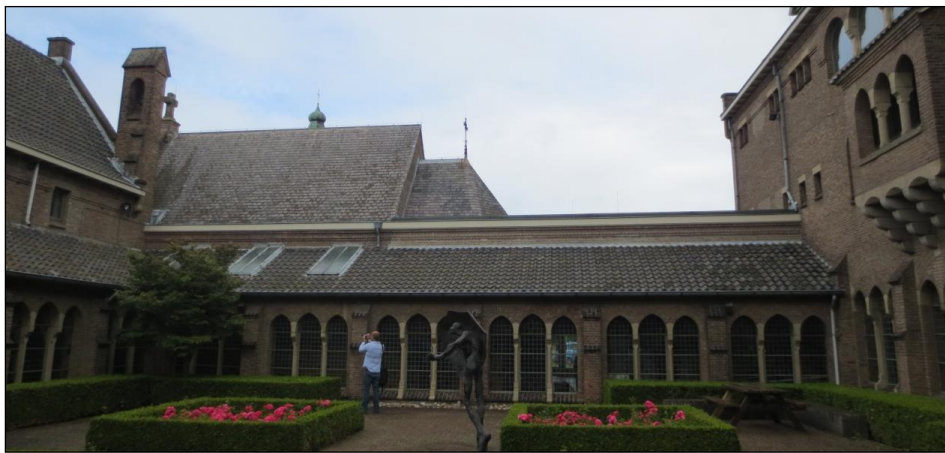
Kloosterhof –  
noordvleugel  
met kap van  
de kapel.

Aan de noordzijde van de kloosterhof bevinden zich zes traveeën. In het lessenaarsdak zijn enkele dakramen aangebracht. De nieuwe entree aan deze zijde is vanaf de kloosterhof niet zichtbaar.

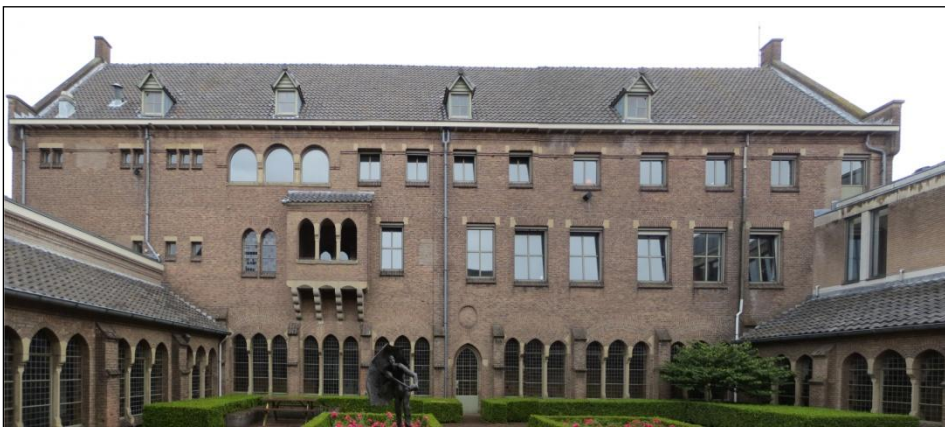
Kloosterhof –  
de drielaags  
oostvleugel.  
(twee later  
aan elkaar  
geplakte  
foto's)

Deze vleugel heeft een inpandige kloostergang. De vleugel telt drie bouwlagen en heeft op de begane grond tussen steunberen zes maal drie gekoppelde spitsbogen. In het midden bevindt zich onder een ronde sparing in het metselwerk een spitsboogvormige deur die toegang geeft tot de kloosterhof. De eerste verdieping is voorzien van een uitgemetselde erker, gedragen door natuurstenen consoles en afgesloten middels een lessenaarsdak. Op de tweede verdieping bevindt zich een loggia met drie openingen die met een boog zijn afgesloten. In 1988-1991 werd hier glas in gezet.

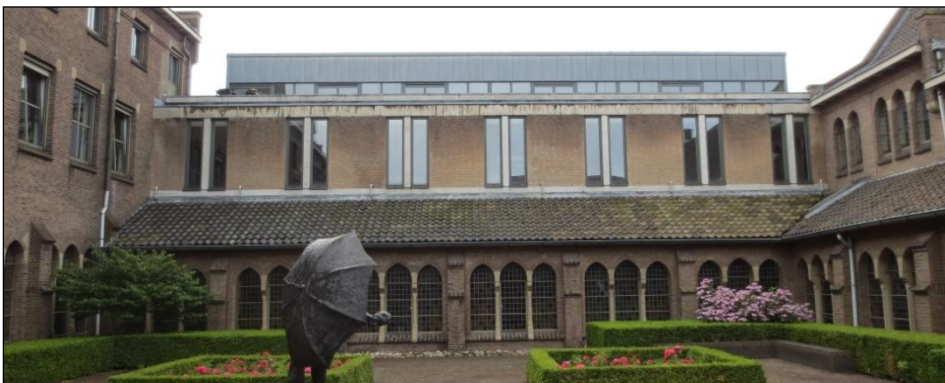
Kloosterhof –  
zuidvleugel  
met achter  
de  
kloostergang  
de aanbouw  
uit 1988-1991.

De kloostergang bestaat uit zes traveeën, die middels steunberen van elkaar zijn gescheiden. Elke travee bevat drie gekoppelde spitsboogvensters voorzien van glas-in-lood. Achter de kloostergang is in 1988-1991 een moderne tweelaags aanbouw gerealiseerd, die qua materiaal en schaal afwijkt van de rest van het kloostercomplex en die buiten de bescherming valt.

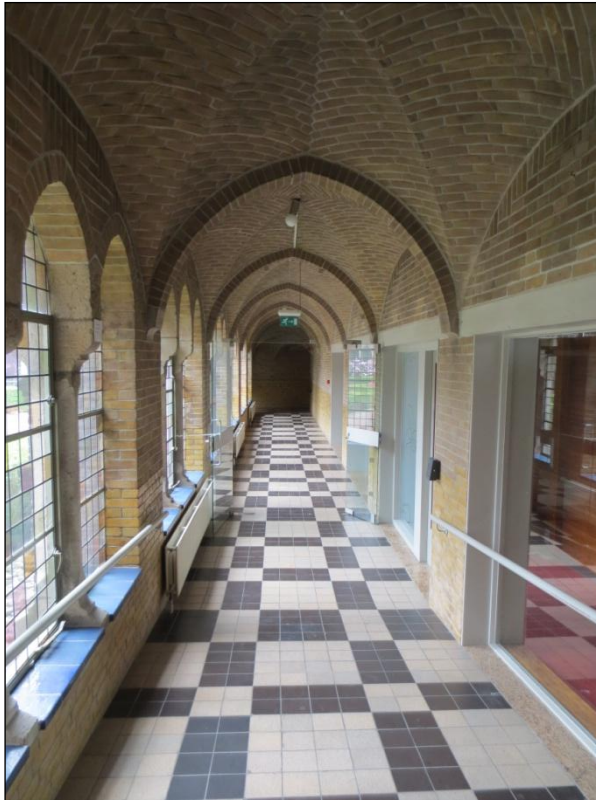
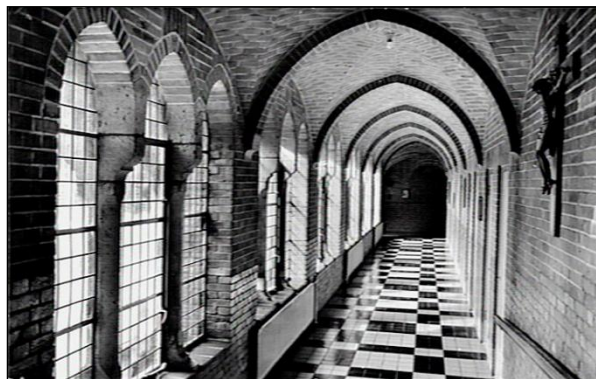
De kloostergang: boven huidige en onder oorspronkelijke situatie. [bron KDC]

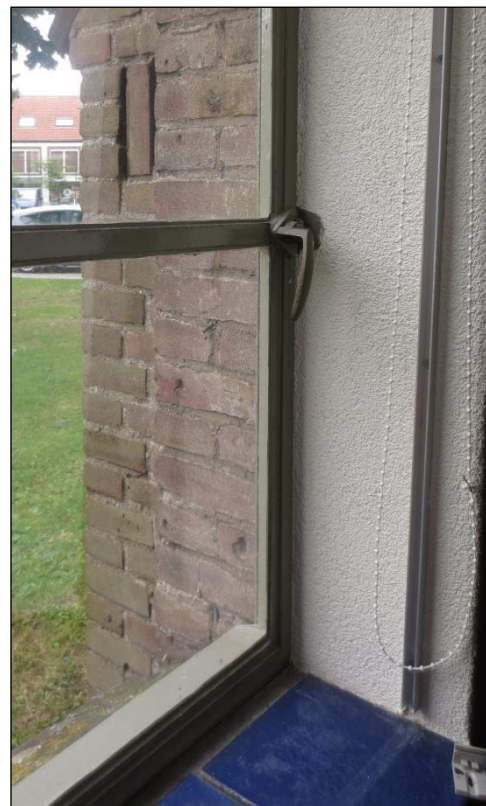
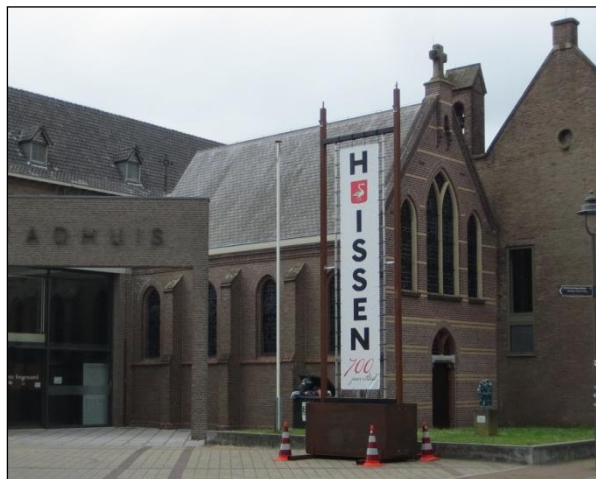
Exterieur kapel.

De kapel grenst aan de noordelijke kloostergang. Het is een eenvoudig zaalkerkje met een lage, smalle, vijfzijdige kooruitbouw. De kerk is opgetrokken in een bruinrode baksteen, gemetseld in kruisverband. Het zadeldak is gedekt met leien. De gevels worden afgesloten door een fries met uitkragend siermetselwerk.

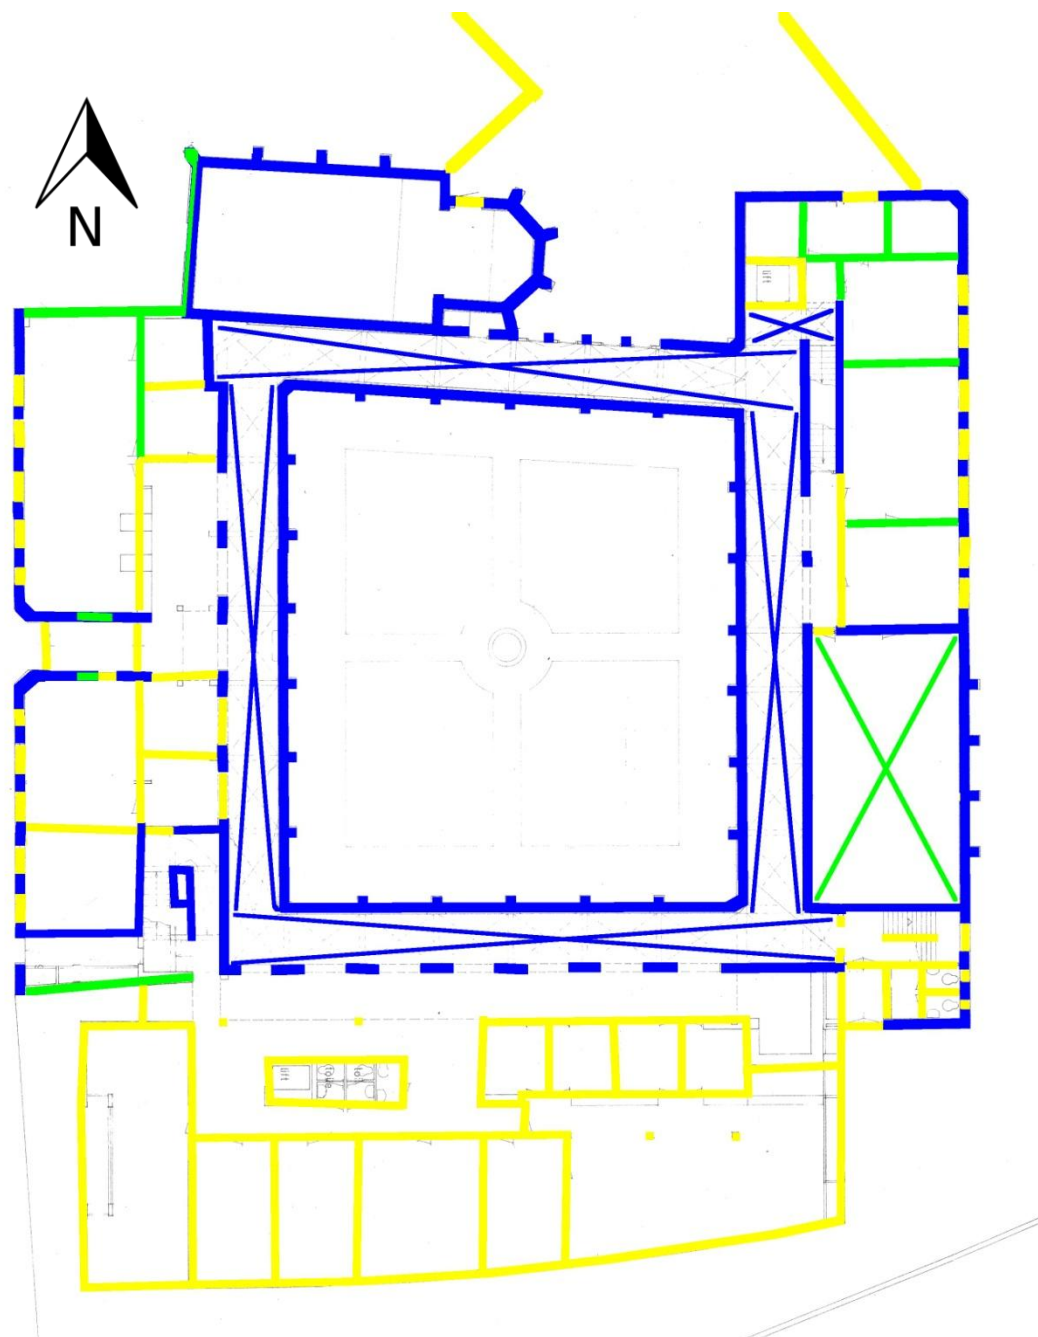
Waarderingsplattegrond begane grond. De kloostergang, de refter, de trappenhuizen en de kapel hebben een hoge monumentwaarde.

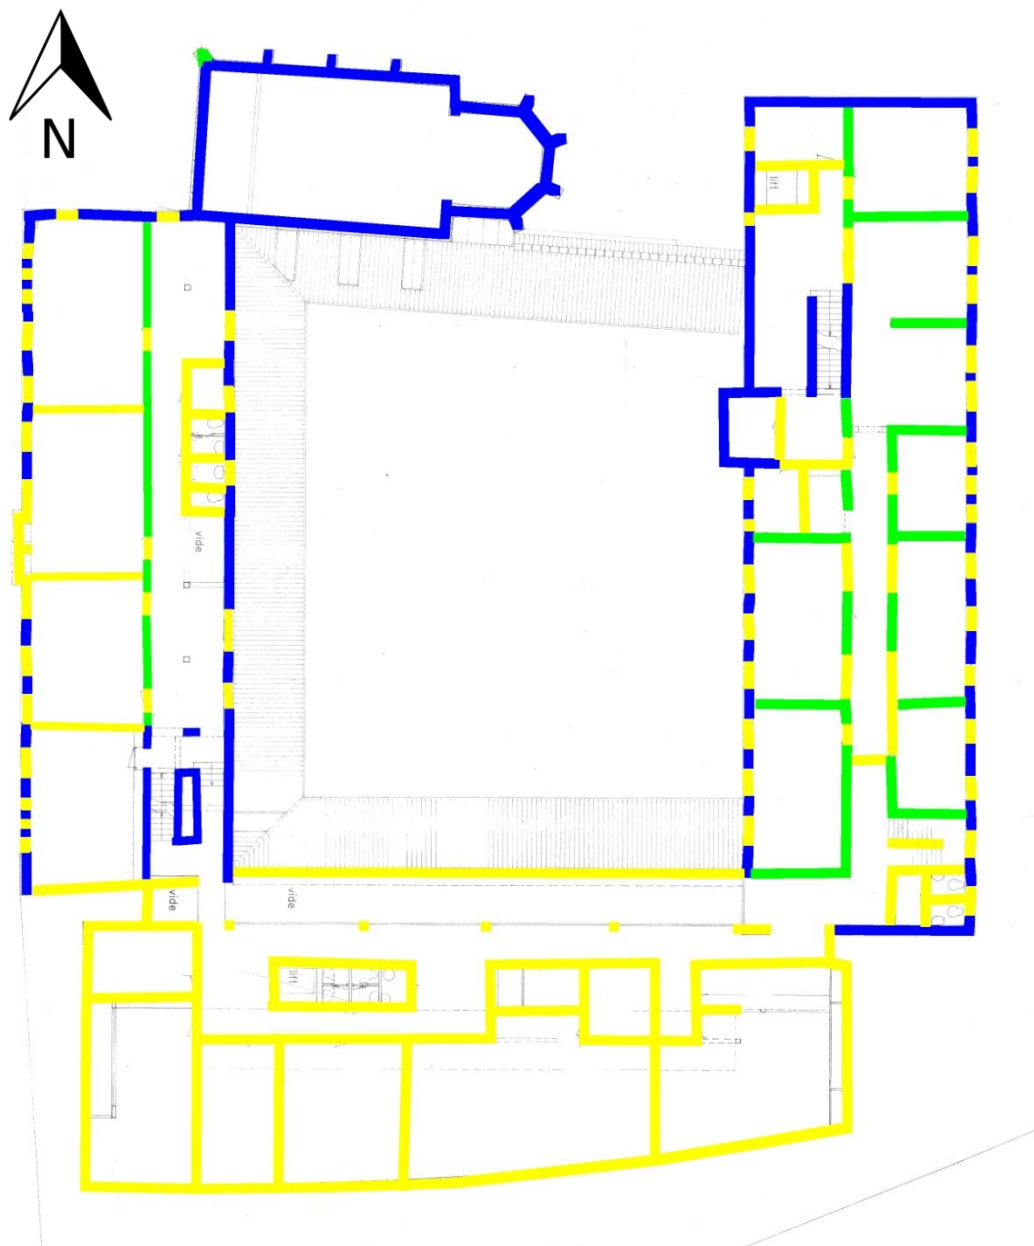
Waarderingsplattegrond - eerste verdieping.  
De trappenhuizen hebben een hoge monumentwaarde. Van de oorspronkelijke indeling is slechts een deel van de binnenmuren behouden gebleven. Deze hebben een positieve monumentwaarde.

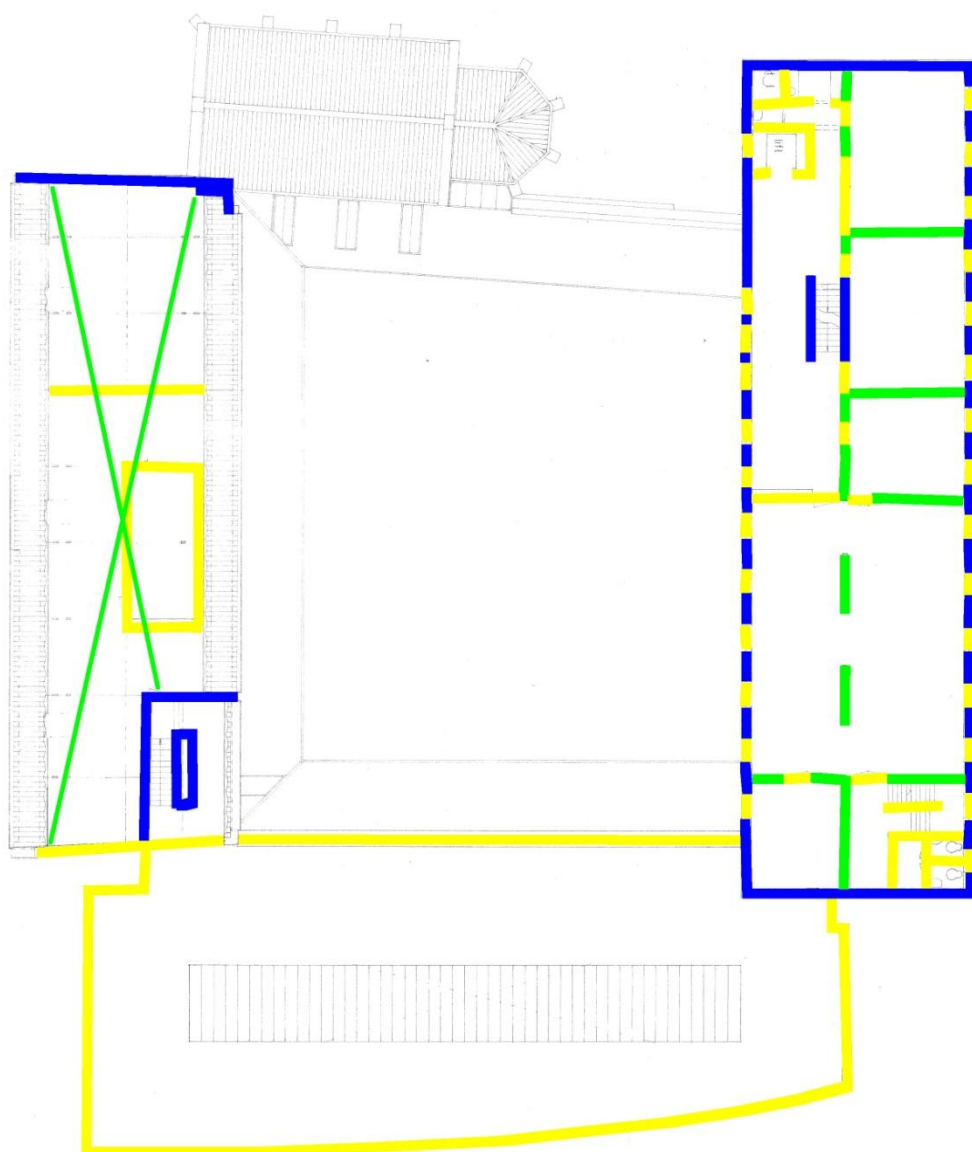
**Waarderingsplattegrond – tweede verdieping.** Alleen de trappenhuizen hebben een hoge monumentwaarde. De kap van het gastenhuis aan de Langekerkstraat heeft een positieve waarde. Van de kloostercellen in het zusterhuis zijn slechts enkele fragmenten bewaard gebleven. Deze zijn daardoor niet meer als zodanig te herkennen. Behoud van de restanten is daarom minder noodzakelijk.

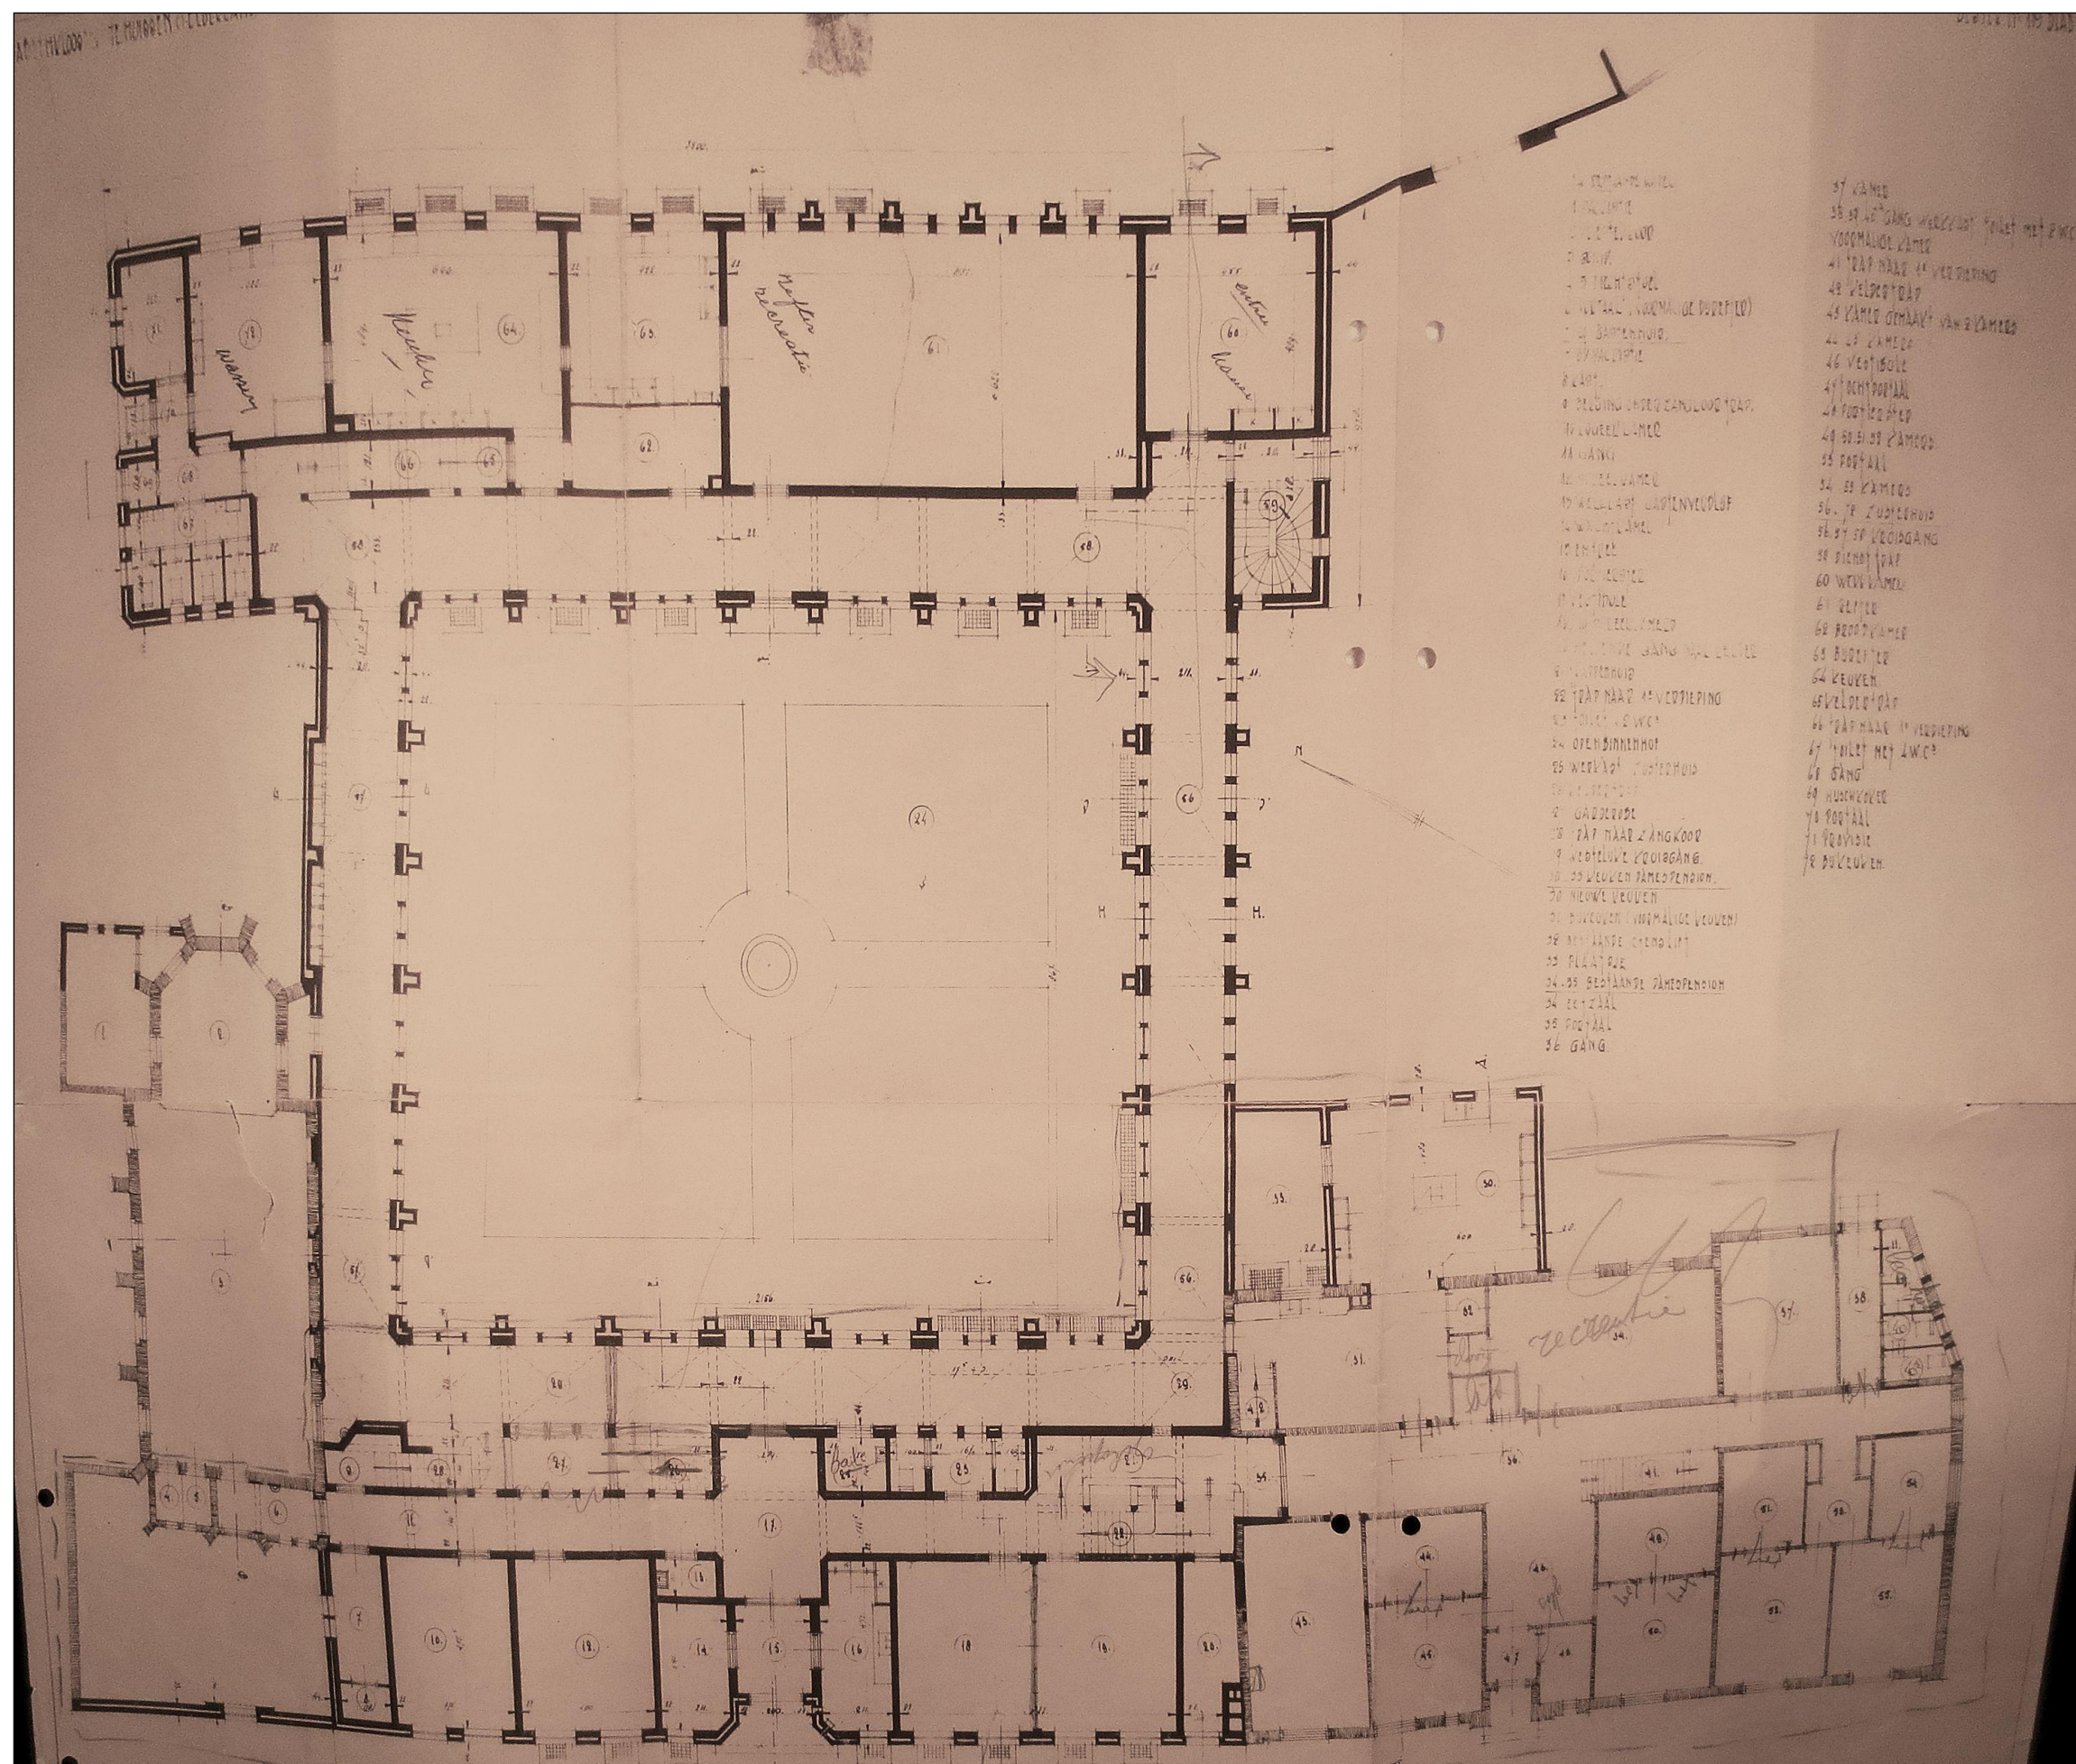
1935 – Begane grond.  
Oorspronkelijke plattegronden van  
het klooster door Leeuwenberg.  
Met potlood heeft hij enige  
wijzigingen in het ontwerp  
aangegeven.
