**Adres:** Langekerkstraat 2-4 te Huissen

**bouwjaar:** 1890 (kapel), 1935 (klooster)

**Monument:** Gemeentelijk monument

In opdracht van de gemeente Lingewaard heeft Hylkema Consultants een bouwhistorische verkenning uitgevoerd naar het voormalige St. Elisabethklooster gelegen aan de Langekerkstraat 2-4 te Huissen. Het doel van voorliggende verkenning is om de aangetroffen monumentwaarden in kaart te brengen. Deze verkenning is uitgevoerd aan de hand van de 'Richtlijnen Bouwhistorisch Onderzoek' (opgesteld in 2009). Het onderzoek is uitgevoerd in het kader van een herbestemmingsonderzoek ten behoeve van het voormalige klooster.

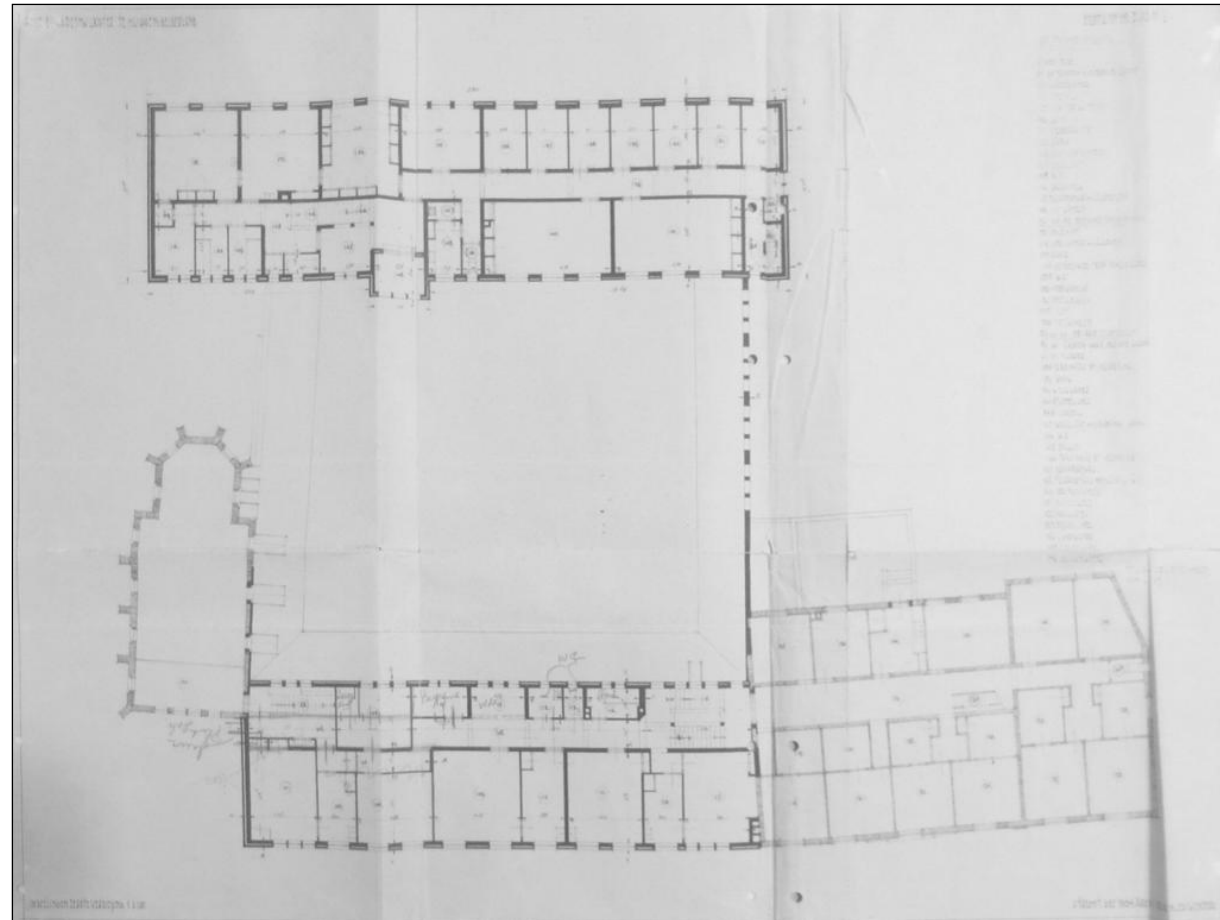
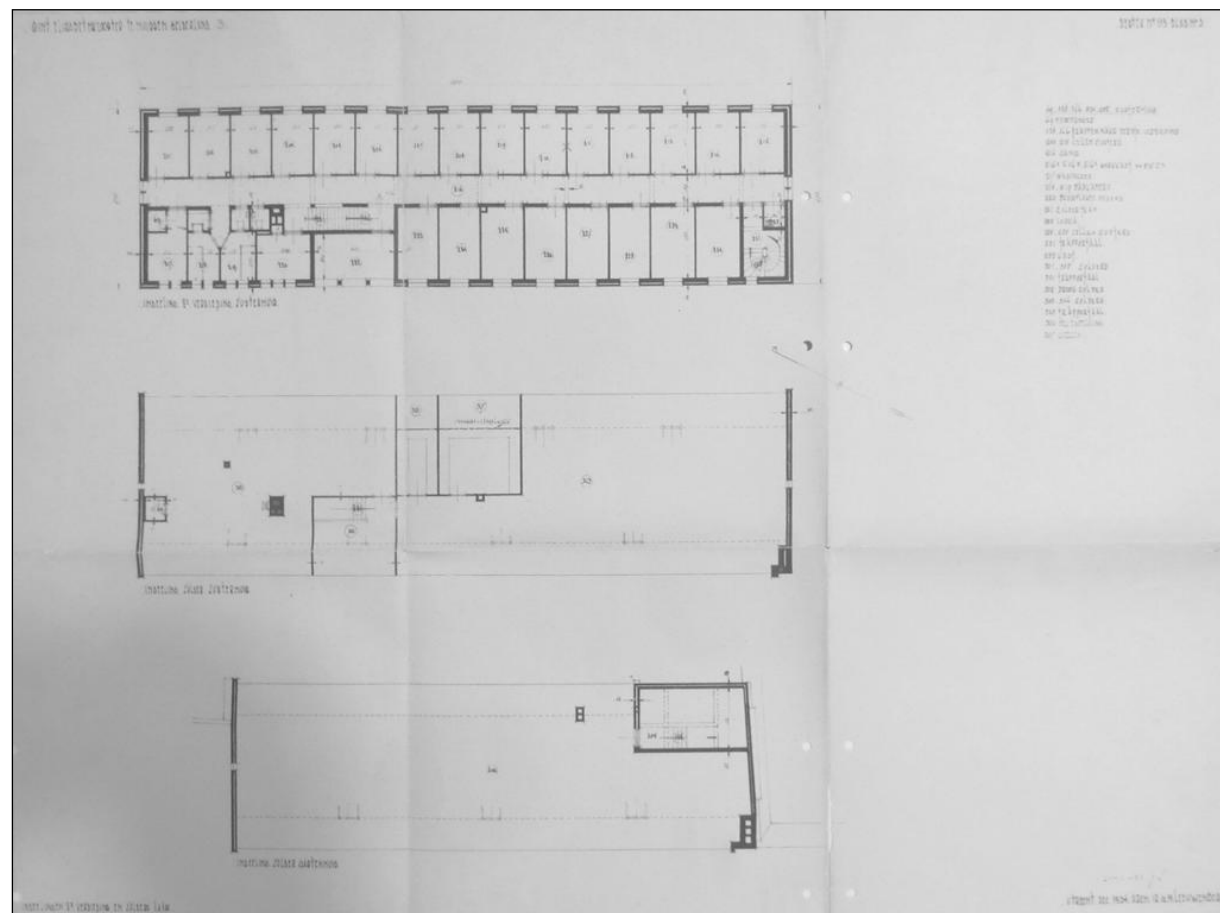
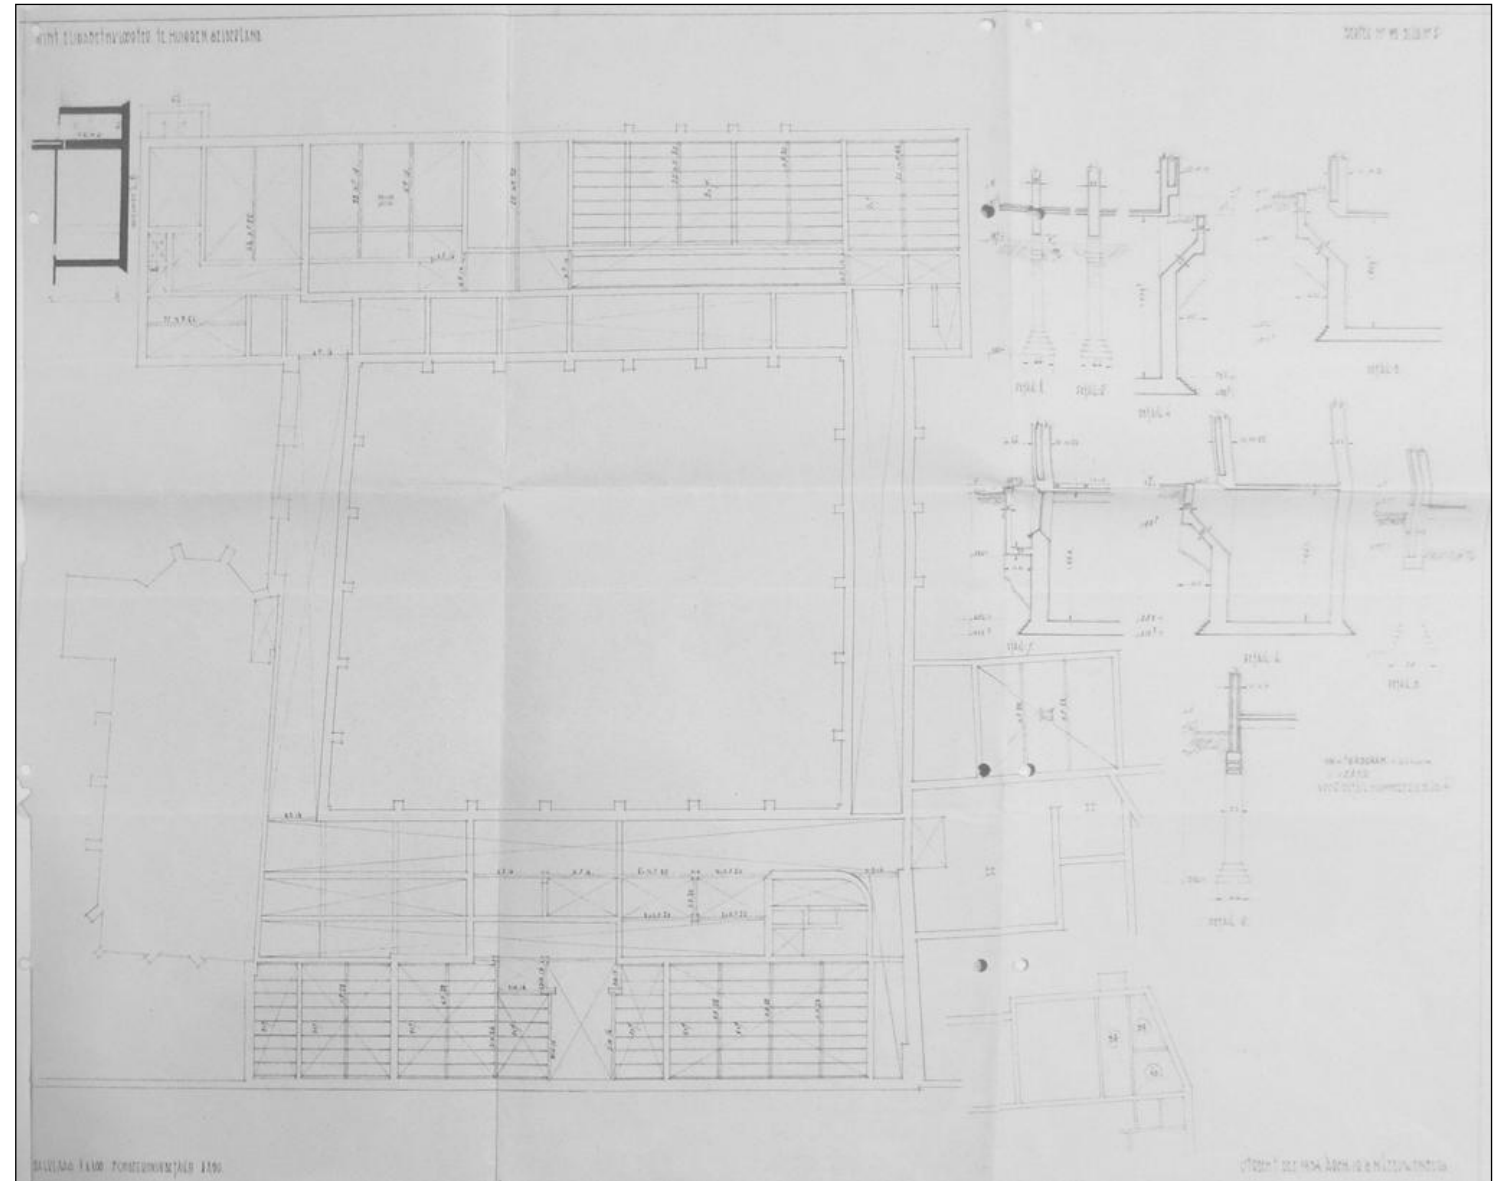
Links: 1935 – Plattegronden van de eerste verdieping, tweede verdieping en beide zolderverdiepingen van zowel het gastenhuis als het zusterhuis.

Rechts: funderingstekening met enkele doorsneden.
