## Pelmolen te Vlaardingen

### Resultaten mortelonderzoek en definitief maken besteksteksten

| Rapportnummer | 27905-04 |

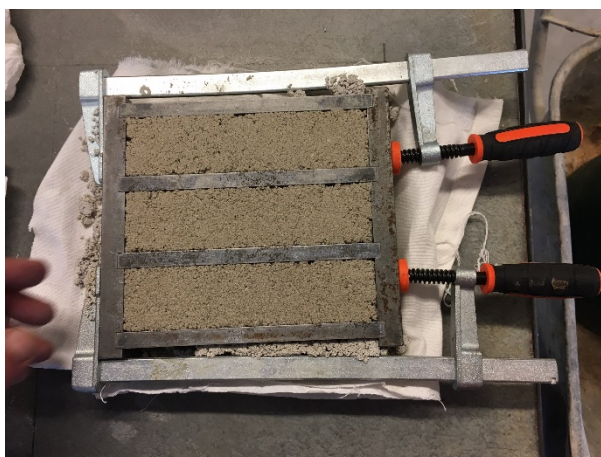
Figuur 2.1: Aangevulde rvs-mal met specie

De mallen zijn tot op de helft aangevuld met specie. Vervolgens zijn deze met 25 klappen handmatig op een klaptafel verdicht, opgevuld tot aan het maximum en nogmaals met 25 klappen handmatig verdicht op de klaptafel.

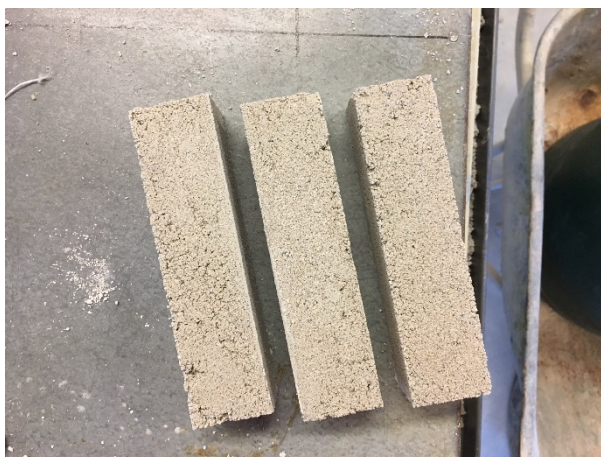
Figuur 2.3: De mortelprisma's na ontkisting.

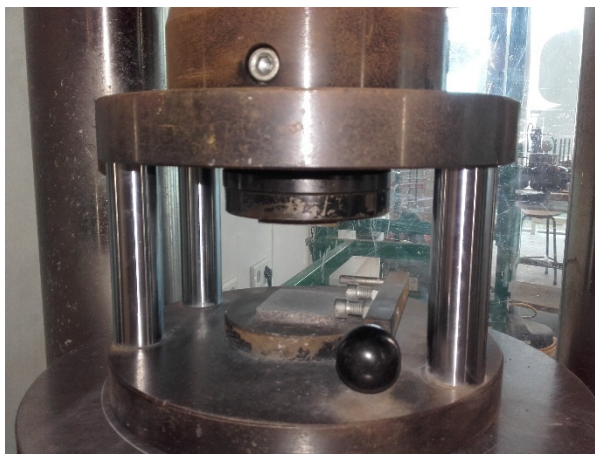
Figuur 3.3: Drukbank met opzet voor druksterkte conform NEN-EN 1015-11.

De druksterkte is gemeten in het laboratorium van Nebest op een drukbank (Merk: Form + Test Seidner – Riedlingen max 50 kN) conform NEN-EN 1015-11. Van elke mortel worden drie prisma's getest. De resultaten zijn opgegeven in tabel 5. De figuren 3.1-3.4 tonen de druksterkteproeven.

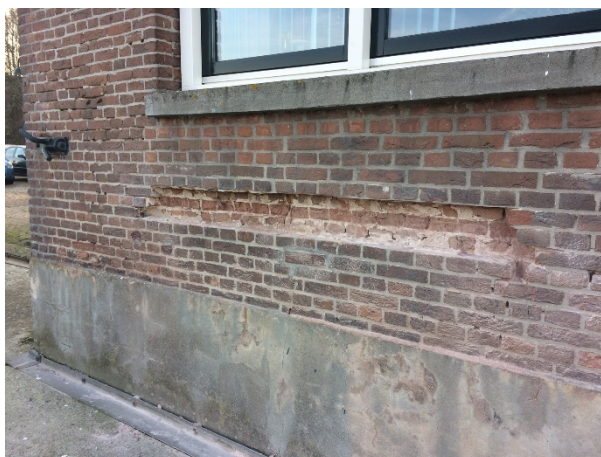
Figuur 3.5: Geïmpregneerde bakstenen zijn uit de gevel van de Pelmolen ontnomen.

Om de hechtsterkte door middel van de kruisproef te achterhalen (intern laboratoriumprotocol) zijn uit de gevel van de Pelmolen een aantal geïmpregneerde bakstenen verwijderd (circa 20 stk.; figuur 3.5).

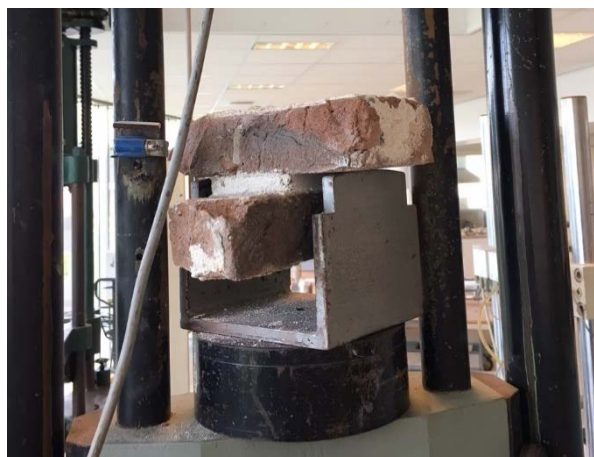
Figuur 3.6: Een kruisproef van twee loodrecht op elkaar staande bakstenen in de experimentele opstelling.

De op het steenoppervlak hechtende mortel is voorzichtig met een hamer afgebikt. Vervolgens zijn de stenen een paar minuten onder water gedompeld. De aardvochtige specie is op een oppervlak van 100 x 100 mm gebracht. Vervolgens is onder een hoek van 90 graden op dit oppervlak een tweede steen geplaatst (figuur 3.6).

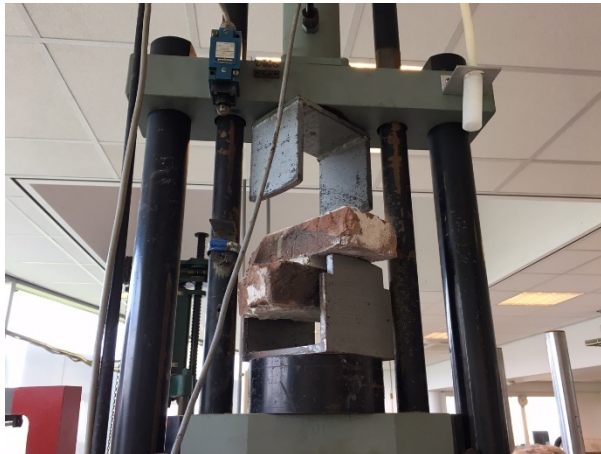
Figuur 3.7: Bezwijken van de proef.

De beproeving is uitgevoerd op monsters met een ouderdom van 90 dagen met een speciaal hulpstuk (figuur 3.7), waarbij een kracht loodrecht op het vlak van de metselmortel is aangebracht die geleidelijk wordt vergroot tot bezwijken van het proefstuk (figuur 3.8).

Op alle getrokken monsters zijn de resultaten voor de hechtsterkte tussen geïmpregneerde steen en specie met of zonder hechtmiddel nihil. In de meeste gevallen zijn de monsters na 90 dagen onthecht tijdens het oppakken van het kruisproefmonster.

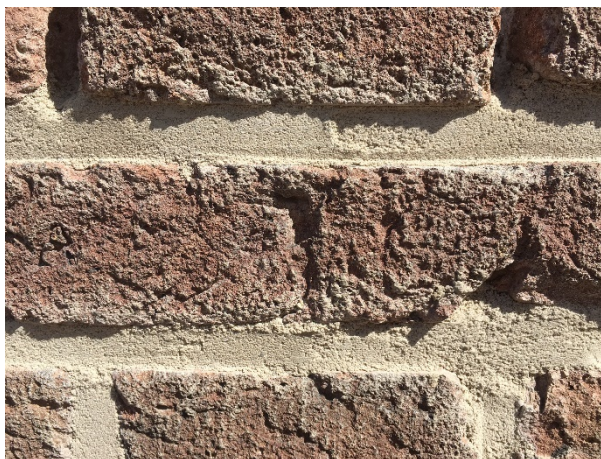
Figuur 5.1: Proefvak door RDrie opgezet. Foto van 11 april 2014.

Omdat RDrie deze mortelreceptuur tijdens de vakbekwaamheidsproef in het proefvak heeft gebruikt, laten wij hieronder foto's zien van de ondertussen vier maanden in het opgaande werk aanwezige voeg. Dit proefvak is goed bewaard en vertoont ook na een winter met natuurlijke vorst-dooi cycli geen vorstschade.

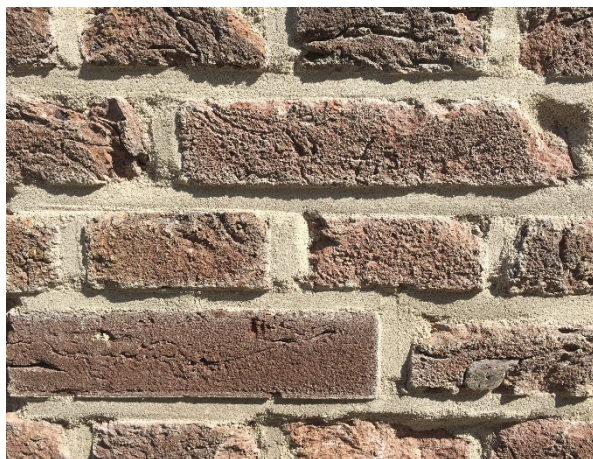
Figuur 5.2: Proefvak door RDrie opgezet tijdens de vakbekwaamheidsproef. Er zijn geen sporen van vorstschade zichtbaar.
