**Asbestinventarisatierapport volgens Bijlage XIII A van de Arbeidsomstandighedenregeling**

Almenseweg 62/62A, 7251 HS te Vorden

Projectnummer: 2017275  
Versienummer: 1

In opdracht van Enzerink BV is door Obelink asbestinventarisatie, op 15-06-2017, een asbestinventarisatie onderzoek volgens Bijlage XIII A van de Arbeidsomstandighedenregeling uitgevoerd van de gehele woonboerderij gelegen aan de Almenseweg 62/62A te Vorden. Dit rapport is geschikt voor het verwijderen van het asbest en de renovatie van de woonboerderij zonder de bouwkundige integriteit (zie tabel 5) aan te tasten. Het perceel waarop het woonhuis is gesitueerd, is kadastraal bekend als kadastrale gemeente Vorden, sectie L en perceelnummer 486.

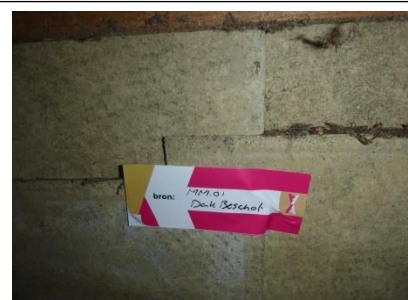
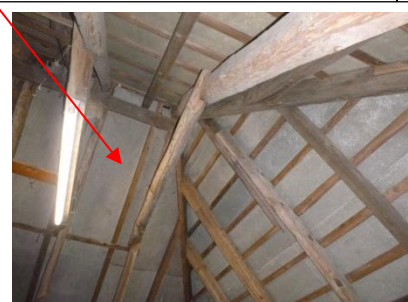
| Bron | : 1 |

| Resultaat | : 2-5 % Chrysotiel |
| Omschrijving | : MM-01 dakbeschot |
| Plaats | : Dak van woonboerderij |
| Hoeveelheid | : 245m <sup>2</sup> |
| Beschadigd | : Niet |
| Klasse indeling | : 2 |

- Er is geen kruipruimte aanwezig.
- De keldervloer is van beton.
- De riolering is zichtbaar, deze is van PVC.
- De toepassingen (dakbeschot en plaat) vormen geen direct risico, sanering op korte termijn is niet noodzakelijk.

- Verwijdering van het asbesthoudende materiaal dient door een gecertificeerd asbestverwijdingsbedrijf bedrijf te worden uitgevoerd.

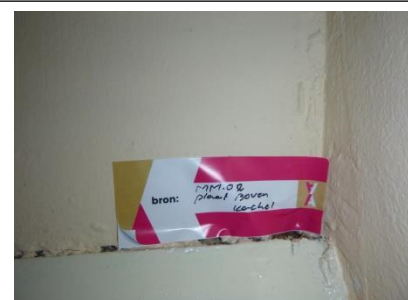
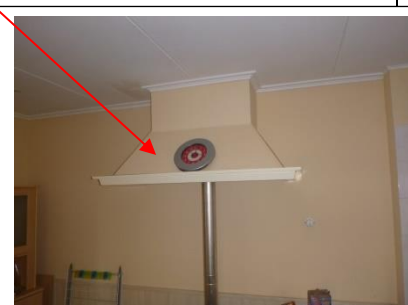
| Bron | : 2 |

| Resultaat | : 2-5 % Chrysotiel |
| Omschrijving | : MM-02 plaat boven kachel |
| Plaats | : Keuken |
| Hoeveelheid | : 1m <sup>2</sup> |
| Klasse indeling | : 2 containment |

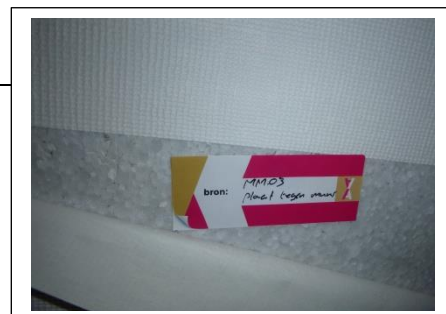
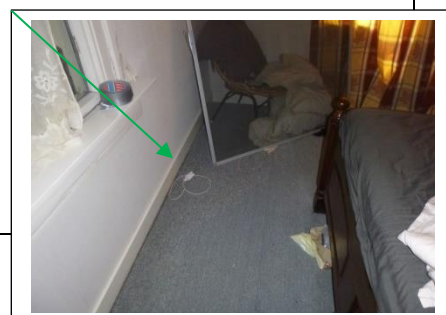
| Bron | : 3 |

| Resultaat | : <0.1% <b>geen asbest</b> |
| Omschrijving | : MM-03 plaat tegen muur |
| Plaats | : Slaapkamer, begane grond |
| Opmerking | : De plaat tegen de muur is asbestvrij. |

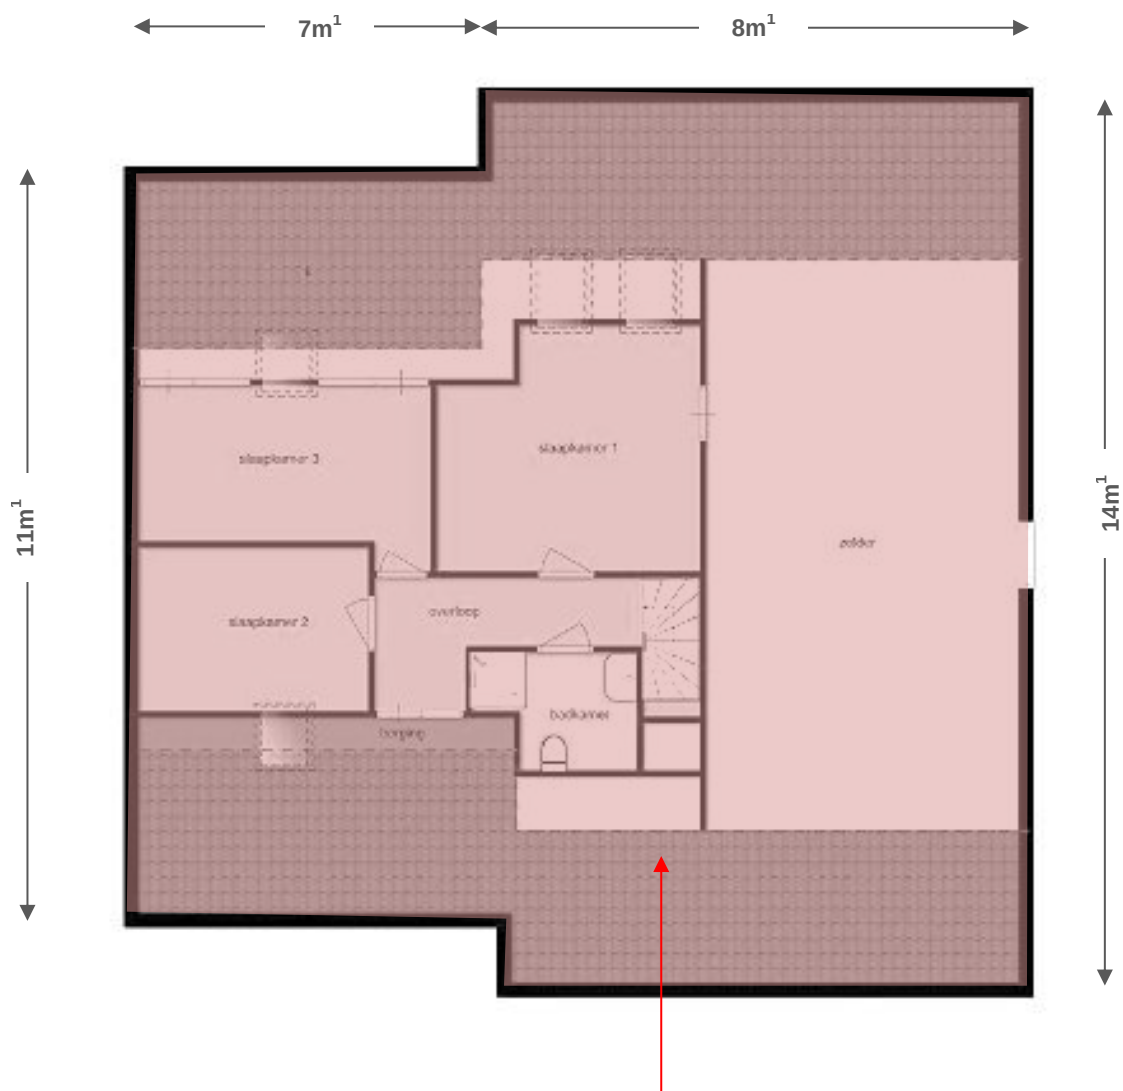
## Tekening verdieping

MM-01 dakbeschoot

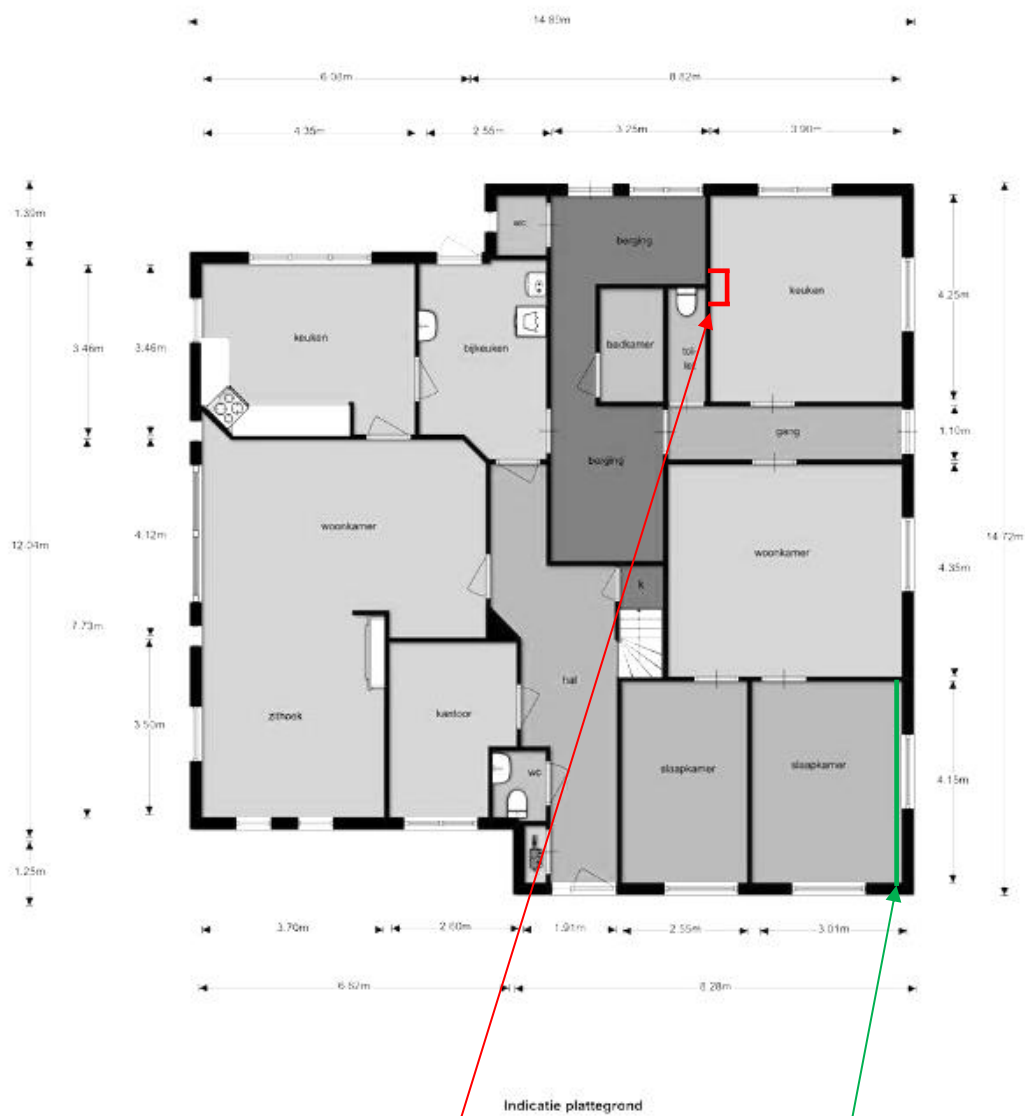
## Tekening begane grond

MM-02 plaat boven kachel

MM-03 plaat tegen muur  
GEEN ASBEST
