## Asbestinventarisatierapport

Opdrachtgever: Enzerink B.V.  
 Projectlocatie: Meeneweg 4  
 Postcode, plaats: 7021 HN Zelhem

Projectnummer: I17297  
Rapportnummer: I17297  
Versie: 01  
Locatieadres: Meeneweg 4  
Postcode, plaats: 7021 HN Zelhem  
Type bouwwerk of object: Cv-ruimte op 1<sup>e</sup> verdieping van woonboerderij

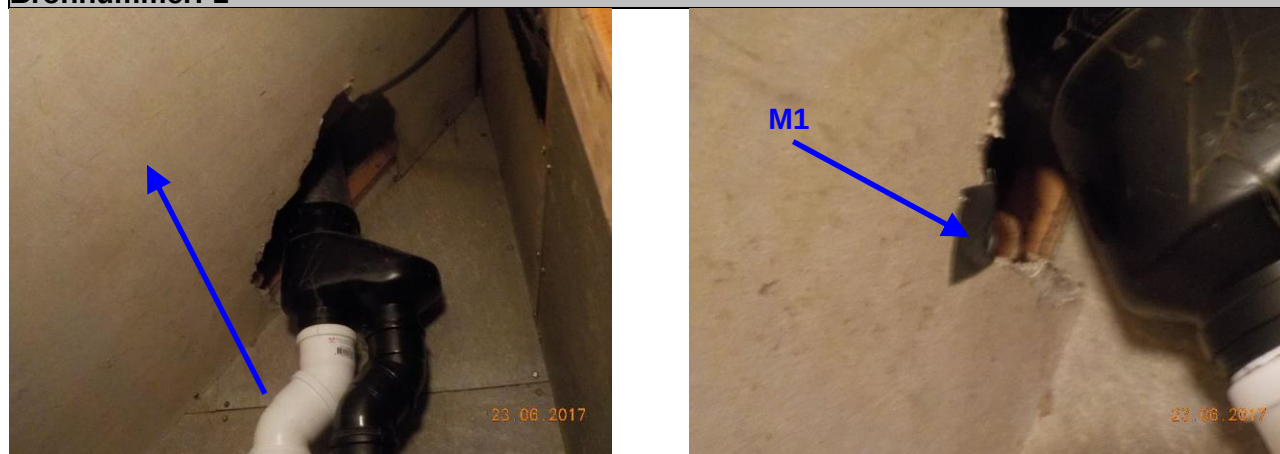
#### Bronnummer: 1

Vlakke platen aan plafond van cv-ruimte

| Omschrijving | Vlakke platen |
| Locatie | Plafond cv-ruimte |
| Omvang | 3,7 m <sup>2</sup> |
| Asbestsoort / asbestmassa | <0,1% |
| Mate van beschadiging | Licht beschadigd |
| Opmerkingen | Na analyse met behulp van lichtmicroscopie (stereo-polarisatiemicroscopie) blijkt het materiaal geen asbestvezels te bevatten in een percentage boven de bepalingsondergrens van 0,1% (m/m). |

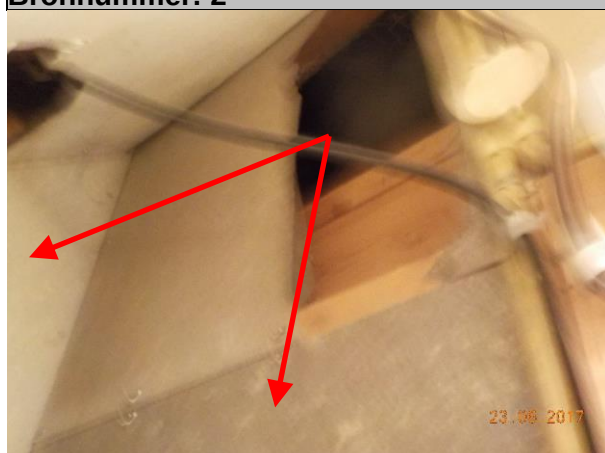
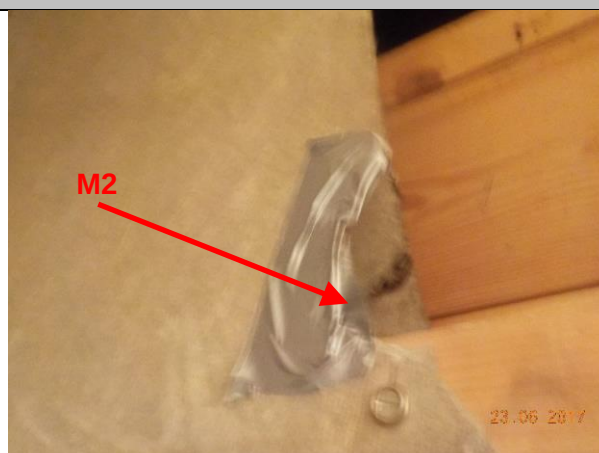
# Bronnummer: 2

Vlakke platen aan wanden van cv-ruimte (binnen en gedeeltelijk buitenzijde)

| Locatie | Aan wanden van cv-ruimte (binnen- en gedeeltelijk buitenzijde) |
| Omvang | 14,3 m <sup>2</sup> |
| Asbestsoort / asbestmassa | Chrysotiel 2-5% |
| Vezelverbinding | Hechtgebonden |
| Mate van beschadiging | Licht beschadigd |
| Risicoklasse B/C* | 2 C |
| Opmerkingen | <p>Het glaswol in de wanden dient als asbestverdacht materiaal te worden beschouwd en moet gelijktijdig met de vlakke platen onder risicoklasse 2 worden verwijderd.</p> <p><b>De asbesthoudende beplating loopt door achter het knieschot.</b></p> |

### Containment RK2

Voorafgaand aan de werkzaamheden dient een containment te worden ingericht conform het certificatieschema.

Tijdens de werkzaamheden dient een volgelaatsmasker P3 met aangeblazen lucht te worden gedragen.

Er dient een eindcontrole door een RvA geaccrediteerde (ISO 17020) inspectie-instelling volgens NEN 2990, onderdeel visuele inspectie en onderdeel luchtmetingen, te worden uitgevoerd.

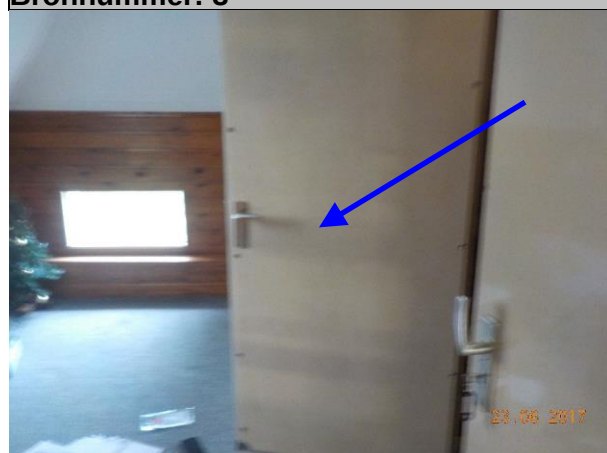
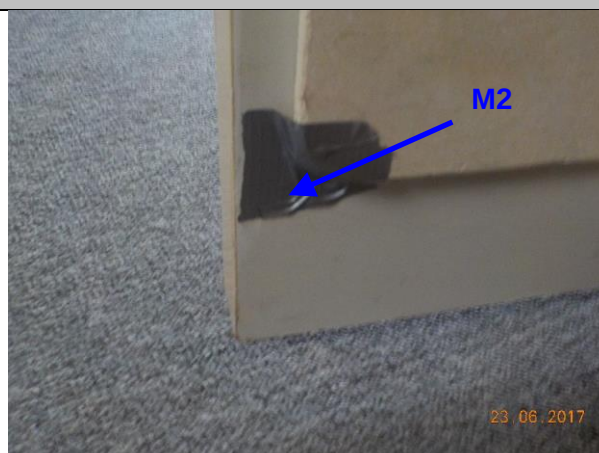
**Bronnummer: 3**

Vlakke plaat op de binnenzijde van de deur van de cv-ruimte

| Locatie | Op binnenzijde deur cv-ruimte |
| Omvang | 1,5 m <sup>2</sup> |
| Asbestsoort / asbestmassa | <0,1% |
| Mate van beschadiging | Licht beschadigd |
| Opmerkingen | Na analyse met behulp van lichtmicroscopie (stereo-polarisatiemicroscopie) blijkt het materiaal geen asbestvezels te bevatten in een percentage boven de bepalingsondergrens van 0,1% (m/m). |

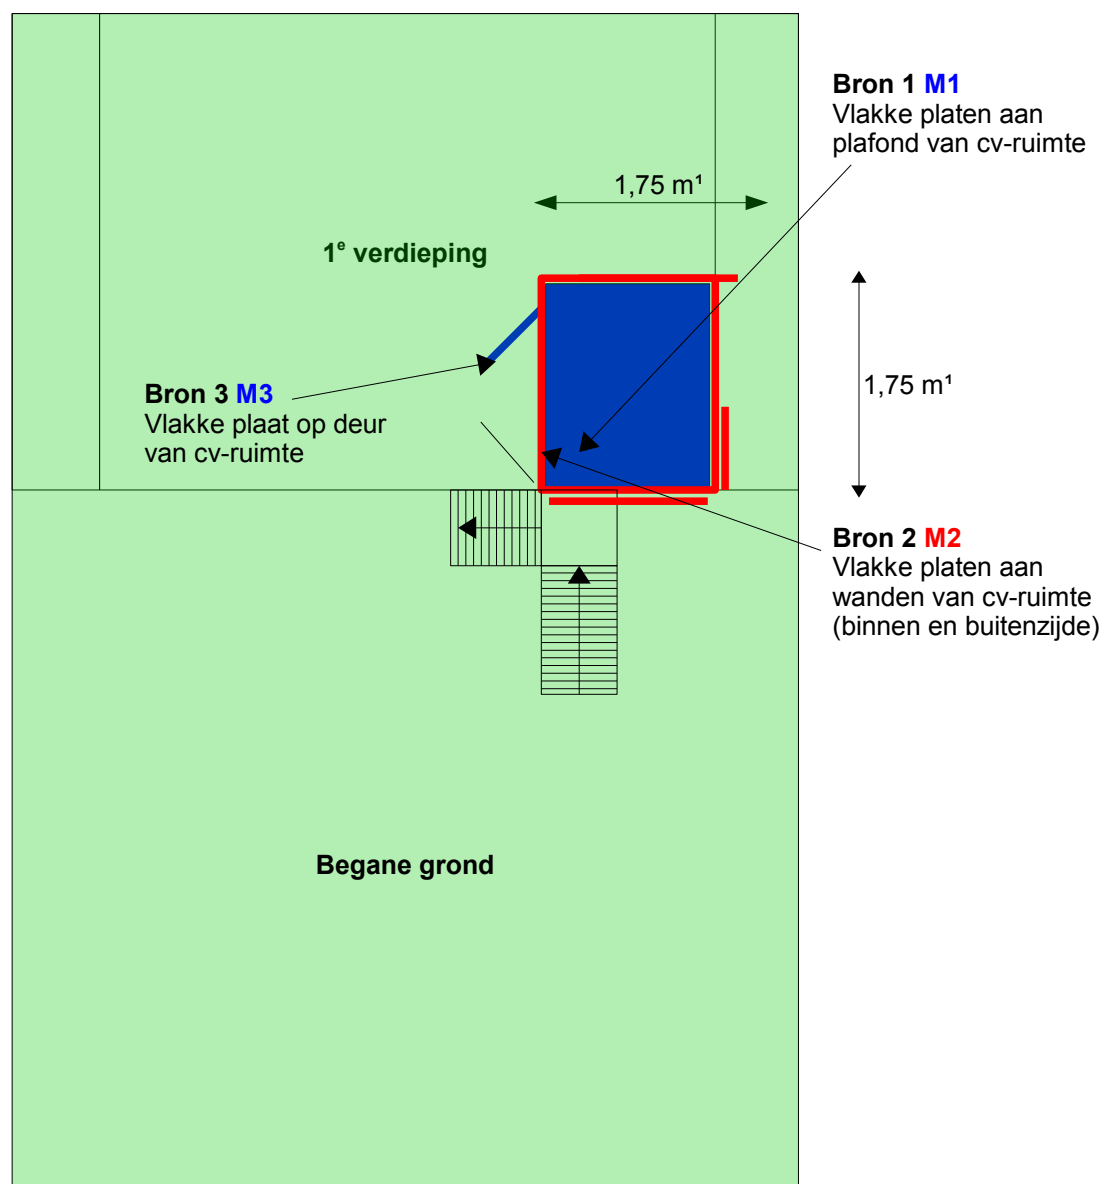
## 1. Plattegrond

## Enkel de cv-ruimte is geïnventariseerd
