# Groen Kwaliteitsvisie 2017

Gemeente Harlingen

Ing. M.J. Postma  
Maart 2017

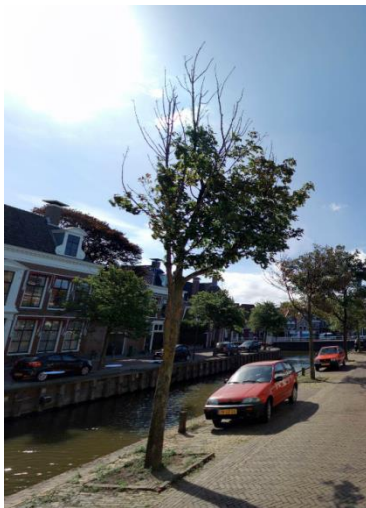
Noordijs, slechte vitaliteit bomen

Oplossing: verbetering plantplaats

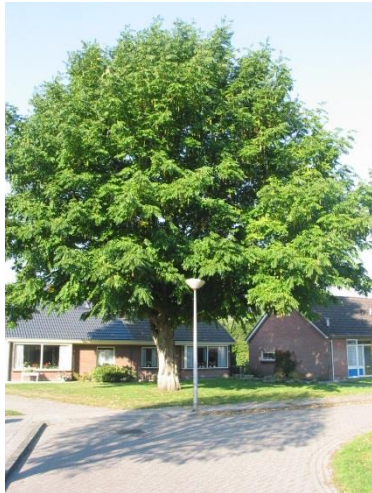
Hoog

## Kwaliteitsbeschrijving:

De kwaliteit van de boombeplanting is goed, er valt nauwelijks iets op aan te merken. Eventuele schade is incidenteel en duidelijk van recente datum.

- <2% voldoet niet aan eindbeeld.
- Goede afstemming op standplaats.
- Geen belemmering bij de ontwikkeling vd kroon.
- <5% slechte vitaliteit.
- <5% lichte schade / onevenwichtige kroon, zoals enkele te zware takken, zuigers etc.
- <5% urgente snoei-behoefte.
- <5% schade aan de stam; wonden, vergroeiingen, kankers etc.
- <5% heeft geen boompaal en band (indien noodzakelijk) of niet passend (knellend, te los).
- <5% van de bomen is onvolledig.
- Inboet doet geen afbreuk aan beeld/uitstraling.
- Inboet is in overeenstemming met maat en soort.
- Strakke graskanten van boomspiegel, incidenteel <10 cm overgroeid.

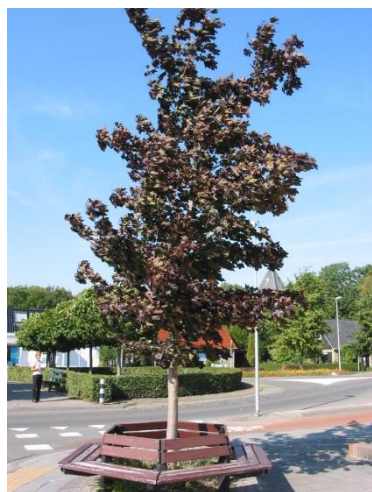
Basis

## Kwaliteitsbeschrijving:

De kwaliteit van de boombeplanting is redelijk, er valt wel het een en ander op aan te merken. Er is enige achterstand in onderhoud en schadeherstel.

- <10% voldoet niet aan eindbeeld.
- Goede afstemming op standplaats.
- Geen belemmering bij de ontwikkeling vd kroon.
- <20% slechte vitaliteit.
- <20% lichte schade / onevenwichtige kroon, zoals enkele te zware takken, zuigers etc.
- <20% urgente snoei-behoefte.
- <20% schade aan de stam, wonden, vergroeiingen, kankers etc.
- <20% heeft geen boompaal en band (indien noodzakelijk) of niet passend (knellend, te los).
- <20% van de bomen is onvolledig.
- Inboet doet enige afbreuk aan beeld/uitstraling.
- Inboet niet geheel in overeenstemming met maat en soort.
- < 20% van de graskanten van boomspiegel <10 cm.

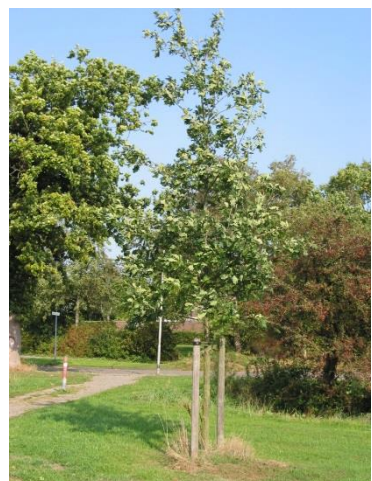
Laag

## Kwaliteitsbeschrijving:

De kwaliteit van de boombeplanting laat duidelijk te wensen over. Er is sprake van achterstand in onderhoud en schadeherstel.

- <40% voldoet niet aan eindbeeld.
- Enkele zijn niet goed afgestemd op standplaats.
- Enige belemmering bij de ontwikkeling vd kroon.
- <40% slechte vitaliteit.
- <40% schade / onevenwichtige kroon, zoals enkele te zware takken, zuigers etc.
- <40% urgente snoei-behoefte, enkele spoed.
- <40% schade aan de stam, zoals wonden, vergroeiingen, kankers etc.
- <40% heeft geen boompaal en band (indien noodzakelijk) of niet passend (knellend, te los).
- <40% van de laan is onvolledig.
- Inboet past grotendeels niet bij beeld/uitstraling.
- Inboet is grotendeels niet in overeenstemming met maat en soort.
- < 40% graskanten van boomspiegel is > 10 cm structureel overgroeid.

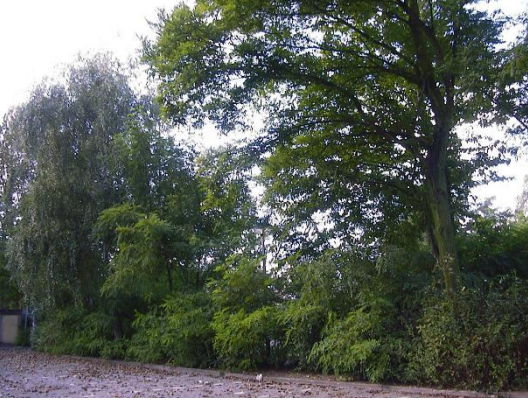
Hoog

## Kwaliteitsbeschrijving:

- De vitaliteit van de beplanting is goed.
- De afzonderlijke soorten zijn herkenbaar.
- De vakken zijn gesloten.
- Kale plekken komen weinig voor.
- Beplanting past in de vakken.
- Schade komt nauwelijks voor.

- < 5% geen goede kwaliteit, of achterstand.
- < 5% verdringende beplanting, geen oneigenlijke maatregelen.
- Geen opslag van ongewenste soorten (heesters, boomvormers).
- Afzonderlijke planten zijn herkenbaar.
- < 5% niet goed afgestemd op de maat van het vak.
- < 5% van het vak is niet beplant.

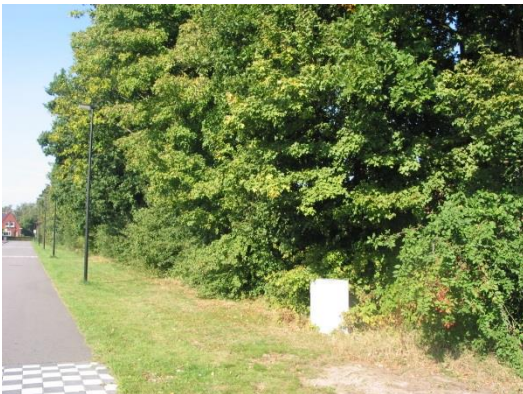
Basis

## Kwaliteitsbeschrijving:

- De vitaliteit van de beplanting is voldoende.
- De afzonderlijke soorten zijn herkenbaar.
- De vakken zijn gesloten.
- Kale plekken komen hier en daar voor.
- Beplanting past op de meeste plaatsen in de vakken.
- Schade is regelmatig zichtbaar.

- < 20% geen goede kwaliteit, of achterstand.
- < 20% verdringende beplanting, incidenteel oneigenlijke maatregelen.
- Enige opslag van ongewenste soorten (heesters, boomvormers).
- Afzonderlijke planten zijn herkenbaar.
- < 20% niet goed afgestemd op de maat van het vak.
- < 20% van het vak is niet beplant.

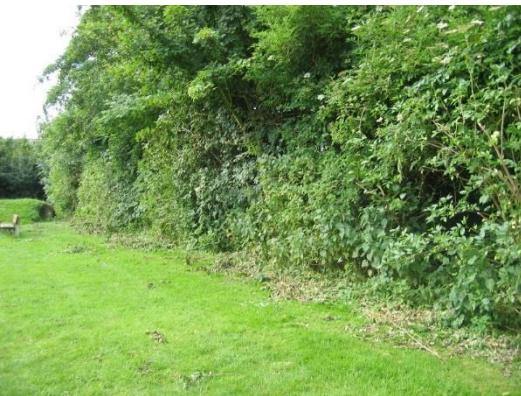
Laag

## Kwaliteitsbeschrijving:

- De vitaliteit van de beplanting is slecht.
- Afzonderlijke soorten zijn niet goed herkenbaar.
- De vakken zijn niet gesloten.
- Kale plekken komen regelmatig voor.
- Beplanting is te groot voor de vakken.
- Schade is zichtbaar.

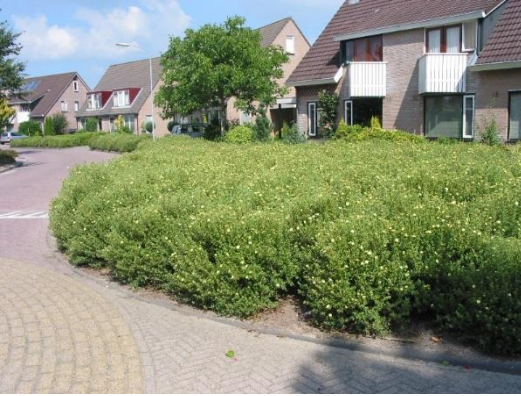
Hoog

## Kwaliteitsbeschrijving:

- De vitaliteit van de beplanting is goed.
- De afzonderlijke soorten zijn herkenbaar.
- De vakken zijn gesloten, kale plekken komen niet voor.
- Beplanting past in de vakken.
- Schade komt nauwelijks voor.

- <5% is niet goed gesnoeid, geen oneigenlijke maatregelen.
- Geen opslag van ongewenste soorten (boomvormers).
- <5% verdringing, afzonderlijke planten zijn herkenbaar.
- <5% van de beplanting is niet goed afgestemd op de maat van het vak.
- <5% van het vak is niet beplant.

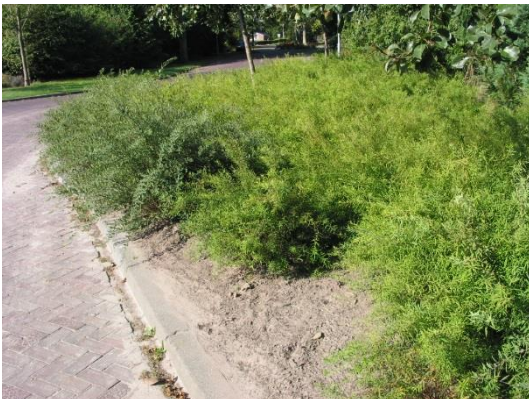
Basis

## Kwaliteitsbeschrijving:

- De vitaliteit van de beplanting is voldoende.
- Afzonderlijke soorten zijn herkenbaar.
- De vakken zijn gesloten, kale plekken komen hier en daar voor.
- Beplanting past op de meeste plekken in de vakken.
- Schade is vaak zichtbaar.

- <20% is niet gesnoeid en oneigenlijke maatregelen komen incidenteel voor.
- Er is enige opslag van ongewenste soorten (boomvormers).
- <20% verdringing, afzonderlijke planten zijn herkenbaar.
- <20% van de beplanting is niet goed afgestemd op de maat van het vak.
- <20% van het vak is niet beplant.

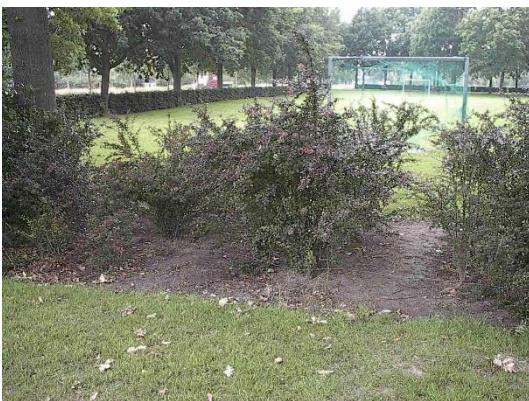
Laag

## Kwaliteitsbeschrijving:

- De vitaliteit van de beplanting is matig.
- Afzonderlijke soorten zijn niet duidelijk herkenbaar.
- De vakken zijn niet geheel gesloten, kale plekken komen regelmatig voor.
- Beplanting is te groot voor de vakken.
- Schade is regelmatig zichtbaar.

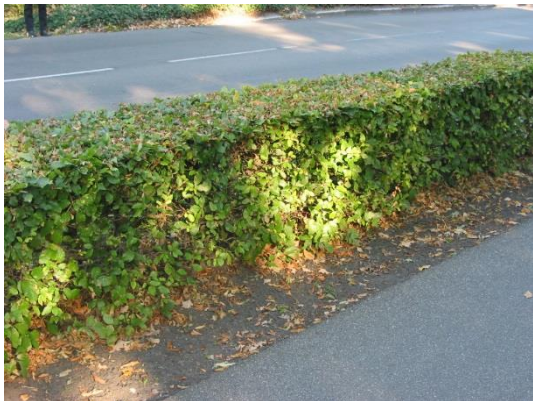
Hoog

## Kwaliteitsbeschrijving:

- De hagen zijn strak in vorm geknipt.
- De hagen zijn compleet en er is nauwelijks tot geen sprake van uitval in de hagen.
- De vitaliteit van de hagen is goed.

- < 5% heeft geen goede kwaliteit, of achterstand.
- < 5% is niet strak gesnoeid.
- Achterstand in snoei leidt niet tot structurele schade.
- < 5% uitval in de hagen.

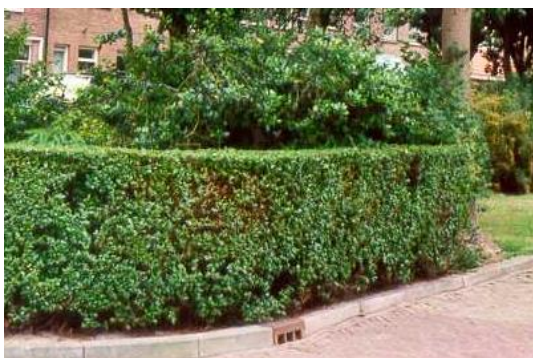
Basis

## Kwaliteitsbeschrijving:

- De hagen zijn redelijk strak in vorm gesnoeid.
- De hagen zijn grotendeels compleet, er is spake van enige uitval in de hagen.
- De vitaliteit van de hagen is voldoende.

- < 20% heeft geen goede kwaliteit, of achterstand.
- < 20% is niet strak gesnoeid.
- Achterstand leidt niet tot structurele schade.
- < 20% uitval in de hagen.

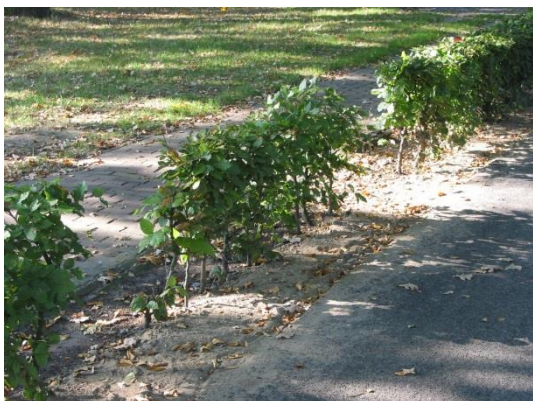
Laag

## Kwaliteitsbeschrijving:

- De hagen zijn grotendeels niet strak in vorm gesnoeid.
- De hagen zijn niet volledig, er is veel uitval in de hagen.
- De vitaliteit van de hagen is matig.

- < 40% heeft geen goede kwaliteit, of achterstand.
- < 40% is niet strak gesnoeid.
- Achterstand leidt niet tot structurele schade.
- < 40% uitval in de hagen.

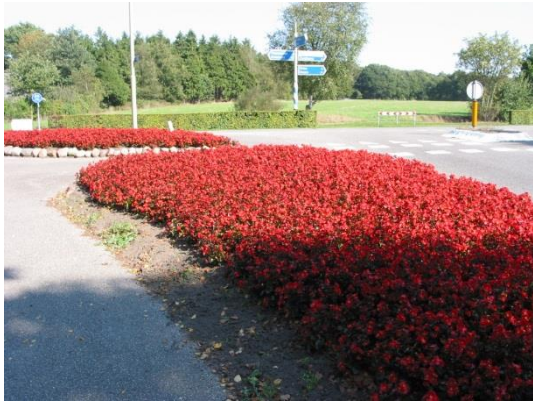
Hoog

## Kwaliteitsbeschrijving:

- De vakken zijn gesloten.
- Geen schade of uitval.

- < 5% heeft geen goede kwaliteit, of achterstand.
- Achterstand leidt niet tot structurele schade.
- < 5% uitval in de beplanting.

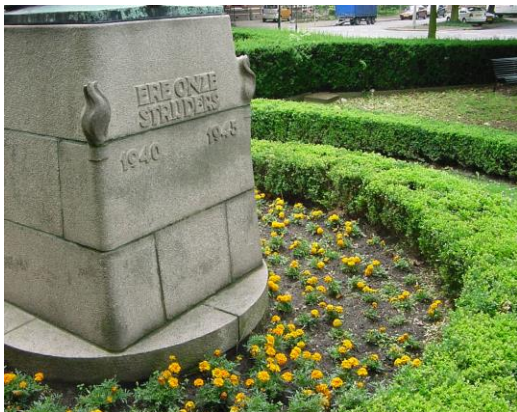
Basis

## Kwaliteitsbeschrijving:

- De vakken zijn gesloten
- Beperkte schade en enige uitval is zichtbaar

- < 20% heeft geen goede kwaliteit, of achterstand. .
- Achterstand leidt niet tot structurele schade.
- < 20% uitval in de beplanting.

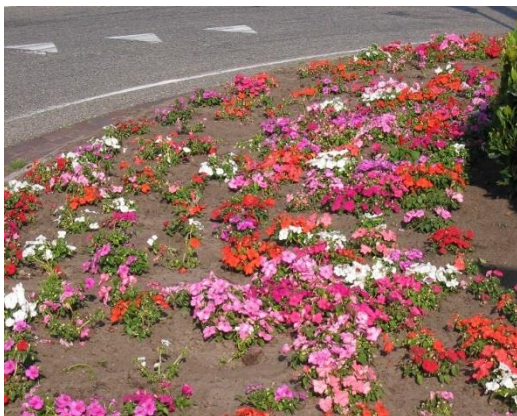
Laag

## Kwaliteitsbeschrijving:

- De vakken zijn niet gesloten
- Beperkte schade en enige uitval is zichtbaar

- < 40% heeft geen goede kwaliteit, of achterstand.
- Achterstand leidt niet tot structurele schade.
- < 40% uitval in de beplanting.

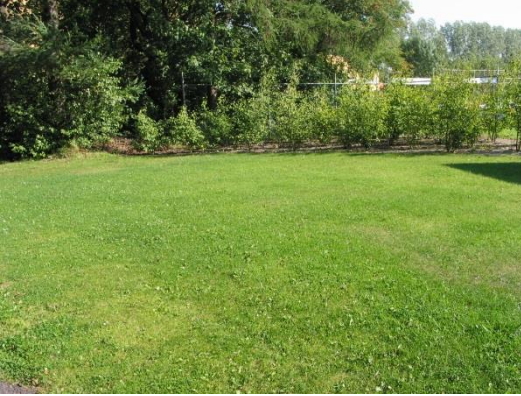
Hoog

## Kwaliteitsbeschrijving:

De grasmatt is gesloten en de zode is vrij dicht. De ondergrond is vlak. Het maaibeeld is kort en gelijkmatig. Obstakels zijn bijgemaaid en de graskanten zijn strak.

- < 5% beschadigd of dood.
- < 5% oneffen, natuurlijk glooiend of molshopen, geen rijsporen aanwezig.
- Het gras is gelijkmatig gemaaid en is max. 5 cm hoog.
- Rond obstakels is het gras max. 10 cm hoog.
- De graskanten zijn strak.
- < 5% natuurlijk vuil aanwezig.

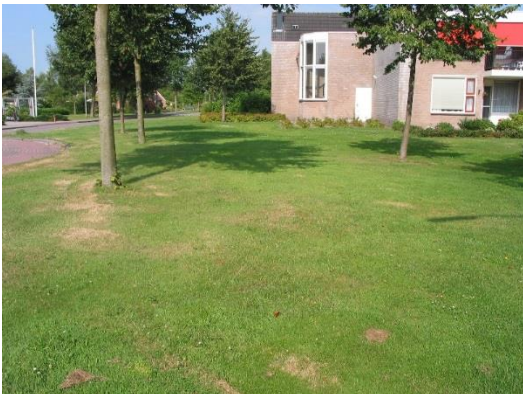
Basis

## Kwaliteitsbeschrijving:

De grasmatt is redelijk gesloten en de zode is vrij dicht. De ondergrond is redelijk vlak. Het maaibeeld is redelijk kort en gelijkmatig. Obstakels zijn bijgemaaid. De graskanten zijn grotendeels strak.

- < 20% beschadigd of dood.
- < 20% oneffen of molshopen, natuurlijk glooiend en geen rijsporen.
- Het gras is redelijk gelijkmatig gemaaid en max. 7 cm hoog.
- Rond obstakels is het gras max. 15 cm hoog.
- < 20% van de graskanten zijn max. 10 cm overgroeid.
- < 20% natuurlijk vuil aanwezig.

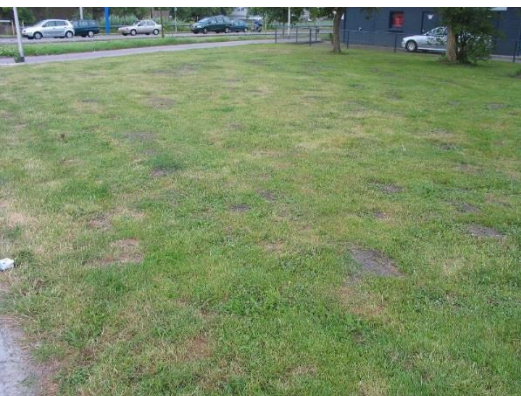
Laag

## Kwaliteitsbeschrijving:

De grasmatt is matig gesloten en grotendeels niet vlak. Het maaibeeld is matig kort en gelijkmatig. Enkele obstakels zijn niet bijgemaaid. Graskanten matig strak.

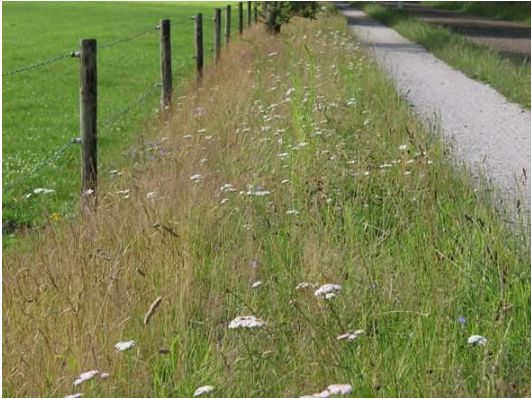
Hoog

## Kwaliteitsbeschrijving:

Variatie in soorten die behoren tot een plantengemeenschap dat overeenkomt bij de natuurlijke doelstelling. De grasmat is gesloten en de zode is vrij dicht. De ondergrond is vlak. Hopen maaisel en kale plekken komen nauwelijks voor.

- < 5% beschadigd of dood.
- < 5% oneffen, natuurlijk glooiend, geen rijsporen aanwezig.
- < 20% storingsvegetatie aanwezig.
- De berm ligt goed op hoogte t.o.v. de verharding en is in redelijke conditie.
- Het gras is gelijkmatig gemaaid, propvorming en grasresten komen niet voor.
- Rond obstakels is het gras bijgemaaid.
- De vegetatie is maximaal 25 cm hoog.

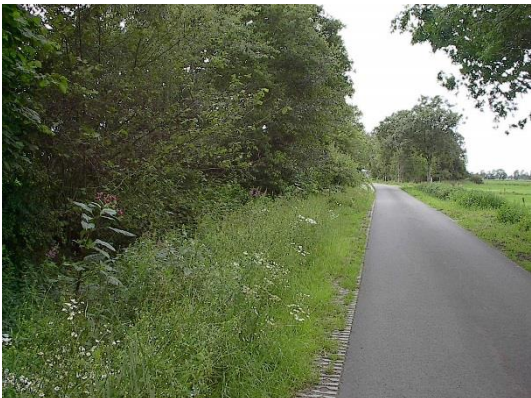
Basis

## Kwaliteitsbeschrijving:

Enige variatie in soorten behorend tot plantengemeenschap overeenkomend bij de natuurlijke doelstelling. De grasmat is redelijk gesloten en de zode is vrij dicht. De ondergrond is redelijk vlak. Enkele hopen maaisel en enkele kale plekken komen voor.

- < 20% beschadigd of dood.
- < 20% oneffen, natuurlijk glooiend met incidentele rijsporen.
- < 40% storingsvegetatie aanwezig.
- De berm ligt < 30 mm te hoog of te laag t.o.v. de verharding en/of is in matige conditie.
- Het gras is redelijk gelijkmatig gemaaid, propvorming en grasresten komen niet voor.
- Rond enkele obstakels is het gras niet bijgemaaid.
- De vegetatie is < 40 cm hoog.

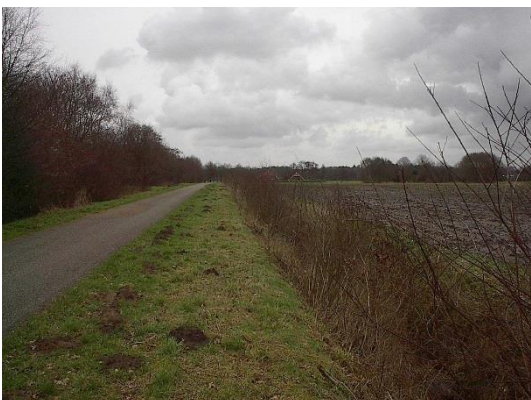
Laag

## Kwaliteitsbeschrijving:

Weinig variatie in soorten die behoren tot een plantengemeenschap dat overeenkomt met de natuurlijke doelstelling. De grasmat is matig gesloten en niet vlak. Er zijn redelijk veel hopen maaisel te vinden en kale plekken komen regelmatig voor.

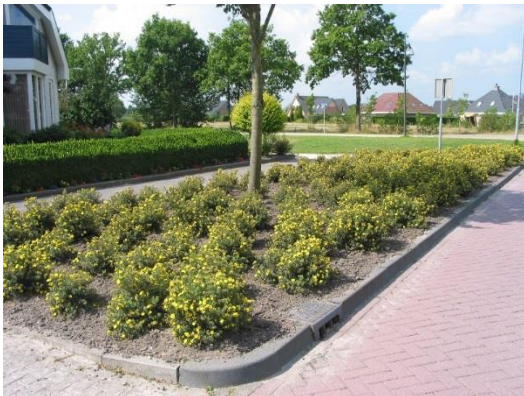
Hoog

## Kwaliteitsbeschrijving:

- Schoon.
- Weinig onkruidgroei aanwezig.

- < 20% bedekking met ongewenste kruiden.
- Ongewenste kruiden < 10 cm hoog.
- < 10% verspreide resten van onkruidbegroeiing.
- Geen verzamelde resten van onkruidbegroeiing.

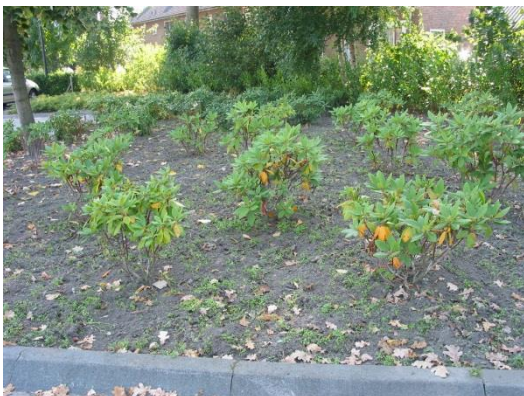
Basis

## Kwaliteitsbeschrijving:

- Matig schoon, niet storend.
- Onkruidgroei in lichte mate aanwezig.

- < 40% bedekking met ongewenste kruiden.
- Ongewenste kruiden < 30 cm hoog.
- < 25% verspreide resten van onkruidbegroeiing.
- Geen verzamelde resten van onkruidbegroeiing.

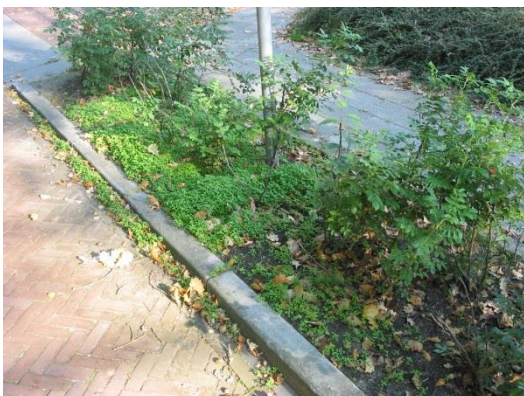
Laag

## Kwaliteitsbeschrijving:

- Vuil, storend.
- Concentraties onkruidgroei aanwezig.

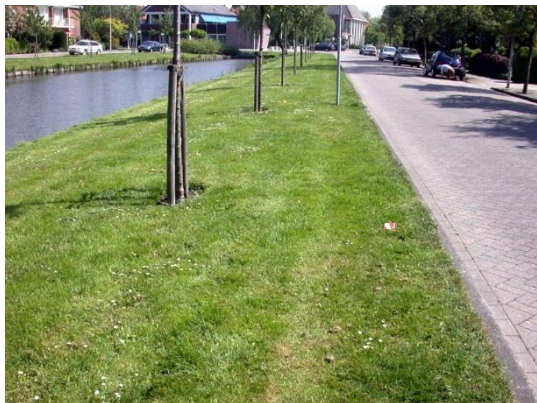
Hoog

## Kwaliteitsbeschrijving:

- Schoon.
- Er ligt op het eerste gezicht geen zwerfafval, maar als je goed kijkt ligt er soms toch iets.

| Grof (>10cm, per 100m2) | 1-3 |

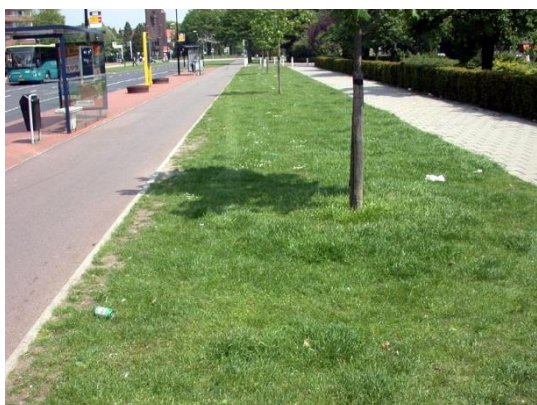
Basis

## Kwaliteitsbeschrijving:

- Matig schoon, niet storend.
- Her en der verspreid ligt een aantal stukken zwerfafval.

| Grof (>10cm, per 100m2) | 4-10 |

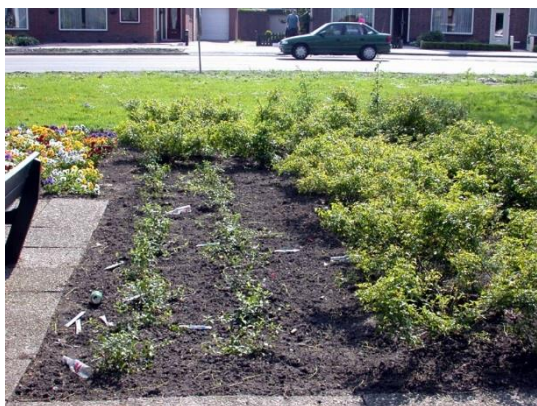
## Kwaliteitsbeschrijving:

- Vuil, storend.
- Over een belangrijk deel van het gebied ligt zwerfafval.
