Datum 2 oktober 2017  
Ons kenmerk HZ\_WABO-17-22930  
Onderwerp Besluit omgevingsvergunning

De betreffende aanvraag is ingediend ten behoeve van de verdere herontwikkeling van het stationsgebied Utrecht, meer specifiek de herinrichting van het noordelijke deel van de Croeselaan te Utrecht.

kapvergunning bomen Croeselaan

kappen 13 bomen en verplanten 13 bomen

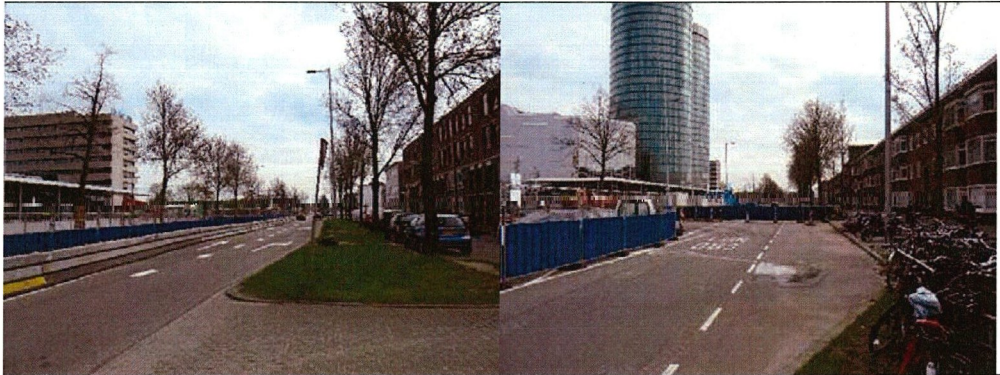
Figuur 2.1 Ligging van het plangebied (globaal begrensd)

De Croeselaan bestaat uit een aantal hoofdrijbanen voor particulier en openbaar vervoer en een parallelweg met aan beide zijden parkeerplaatsen. Tussen de hoofdrijbanen en tussen de hoofdrijbanen en de parallelweg liggen smalle bermstroken. De bermen zijn overwegend begroeid met gras en worden intensief gemaaid. Daarnaast zijn in de bermen twee bomenrijen aanwezig. Figuur 2.2 geeft een impressie van het plangebied.

Figuur 2.2 Impressie van het plangebied met links de zuidzijde van het plangebied en rechts de noordzijde van het plangebied
