**Asbestinventarisatie SC-540 type A**

Advies- en Ingenieursbureau Oranjewoud  
Gemaal "Startstraat - Gameren"  
Startstraat te Gameren

Vianen, 16 december 2011  
M. Schaar  
210.13.673

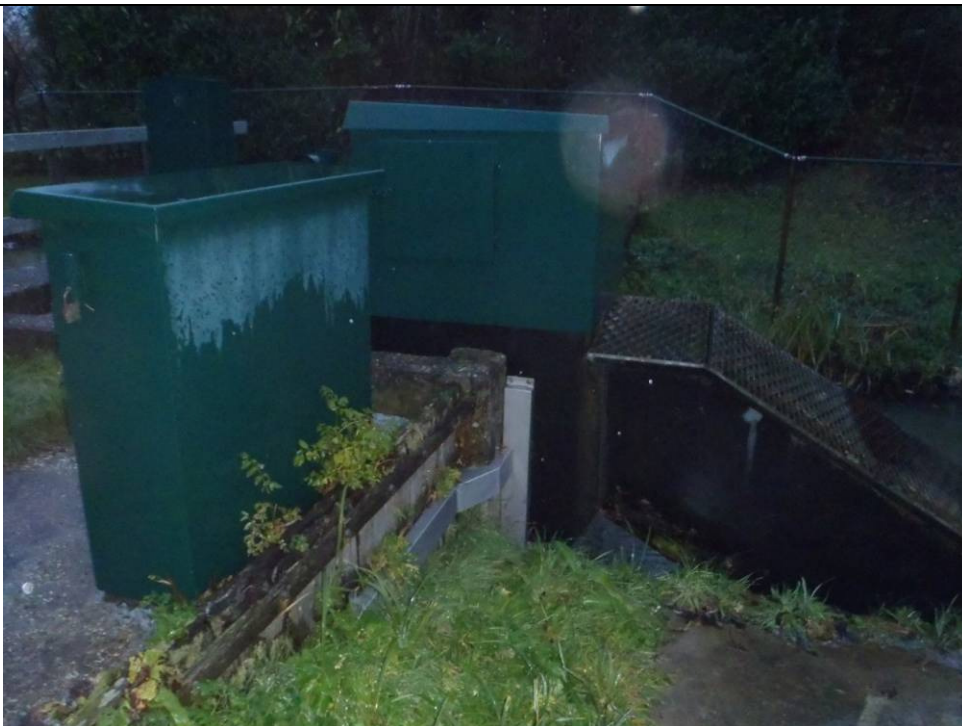
Monsterreferentie GE

*Gemaal*

Overzichtsfoto van gemaal met links de regelkast en rechts het pomphuis met schroefpomp.
