Bouwhistorische verkenning  
**Karkooi bij De Pekhoeve**  
Dorpstraat 92, Ulvenhout

Bouwhistorische verkenning

# Karkooi bij De Pekhoeve

## Dorpstraat 92, Ulvenhout

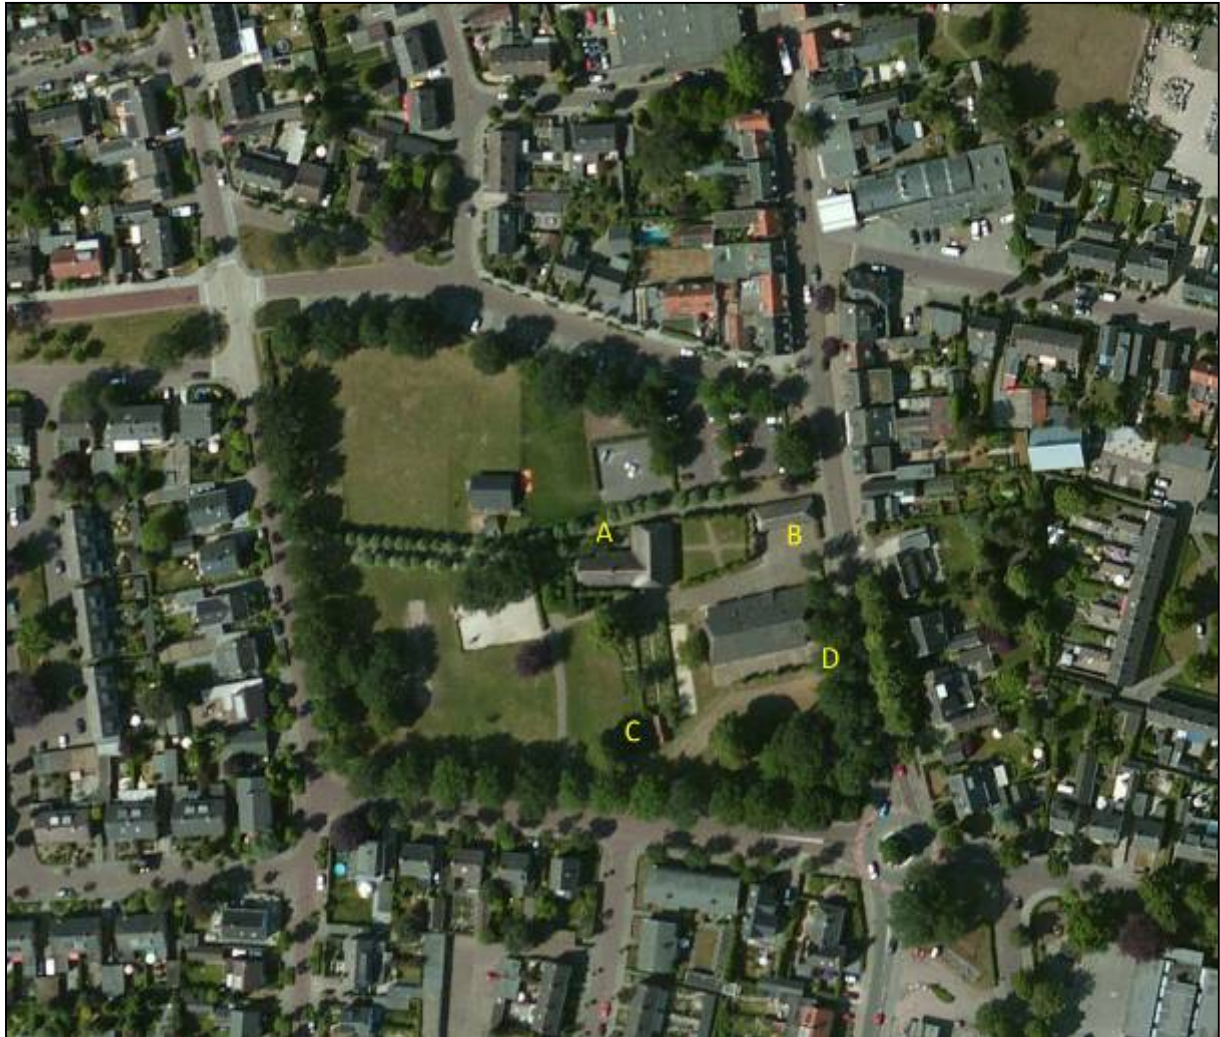
Afb. 2: Actuele luchtfoto, met het noorden boven. Bij A bevindt zich het huis met de vaste schuur. B is de karkooi. C is het bakhuisje (half verscholen onder het groen). D. is de nieuwbouw ter plaatse van de afgebrande historische Vlaamse schuur. [Bing Maps / auteur]

De Pekhoeve ligt op een open stuk midden in de bebouwde kom van Ulvenhout (afb. 1 en 2). Het grote perceel wordt omgeven door de Dorpstraat (oost), Mouterijstraat (zuid), Slotlaan (west) en Monseigneur Van Hooijdonkstraat (noord). Ongeveer in het midden bevindt zich de oudste kern van de boerderij, bestaand uit het huis met de vaste schuur, die samen een L-vorm hebben. Ten oosten staat de historische karkooi. Deze grenst met de kopgeven aan de oostzijde aan de Dorpstraat. De aanmerkelijk grotere moderne 'Vlaamse schuur' staat ten zuiden. Het bakhuisje is te vinden ten zuiden van het huis en ten westen van de moderne 'Vlaamse schuur'. Tussen huis en bakhuisje is een moestuin aangelegd. In de nabijheid van het complex liggen een speeltuin (noord-west) en een kinderboerderij (west).

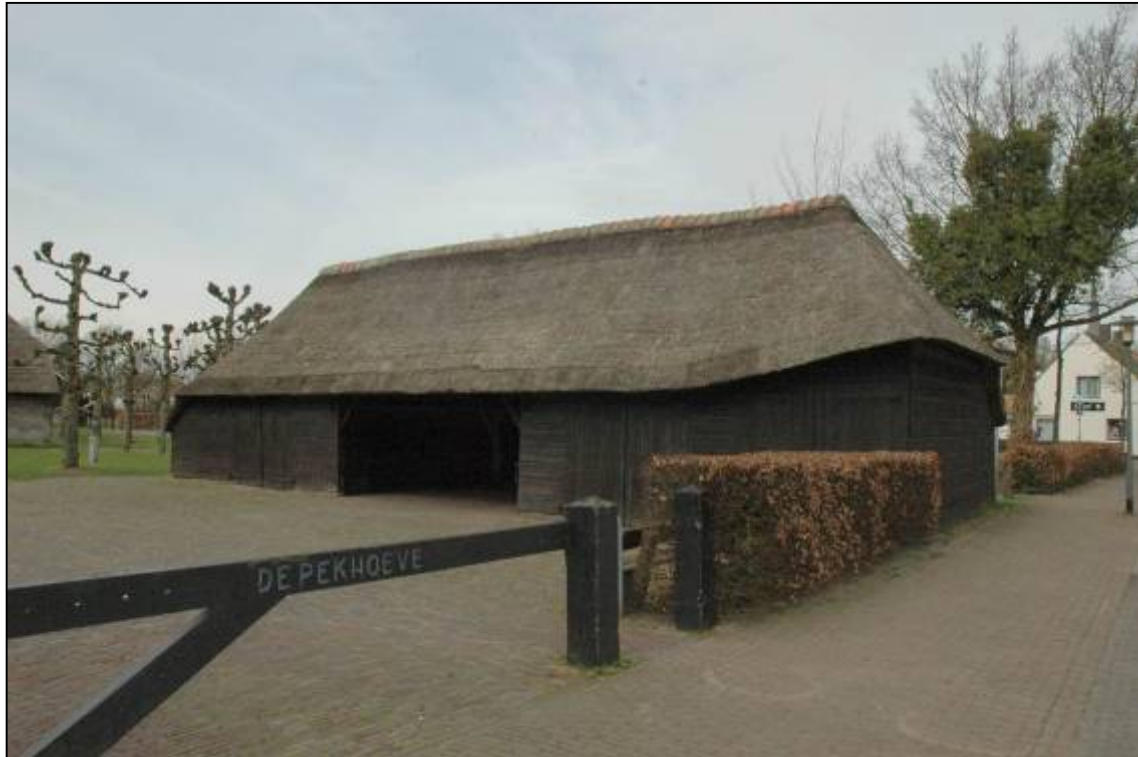
Afb. 3: De voorgevel aan de zuidkant.

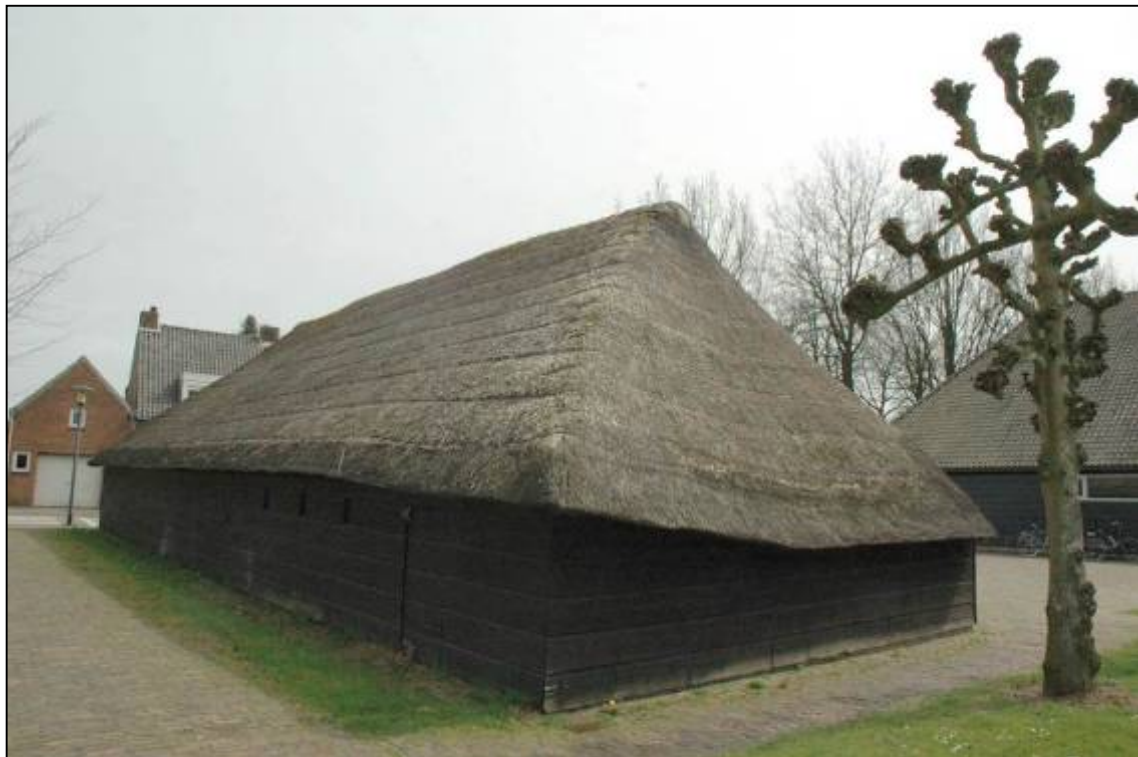
Afb. 4: De achtergevel en de linker gevel. Hier zijn het achterdeurtje en de luchtgaten net zichtbaar.

De achtergevel met weer doorgaande horizontale delen boven een baksteenplint, lijkt blind, maar aan de rechterkant (in aanzicht) zit een onopvallend deurtje. Direct links hiervan bevinden zich drie kleine platte vensters, of eerder luchtgaten. De genoemde SHBO-tekening beeldt deze wandopeningen niet af; zijn deze elementen verzinsels uit de jaren zeventig?

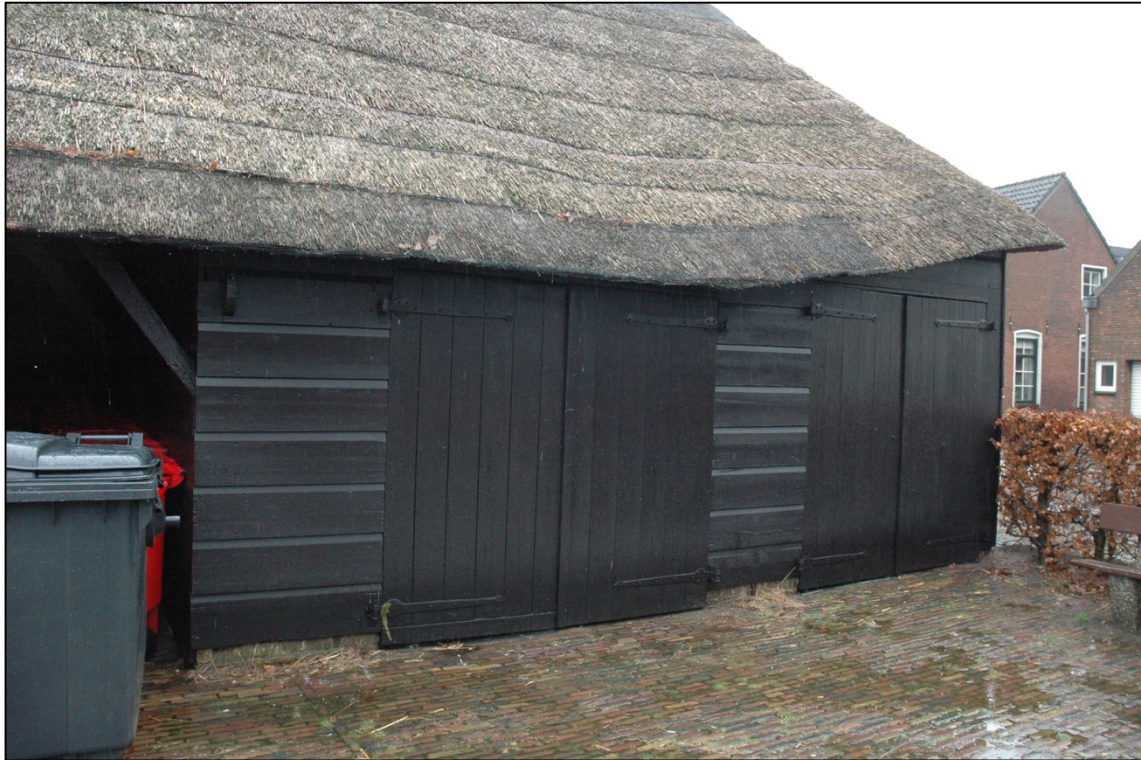
Afb. 5: Het rechtse gedeelte voor de karren, waartoe ook twee deuren werden aangebracht. De gemetselde plint is nog net zichtbaar, zoals bij de overige gevels.

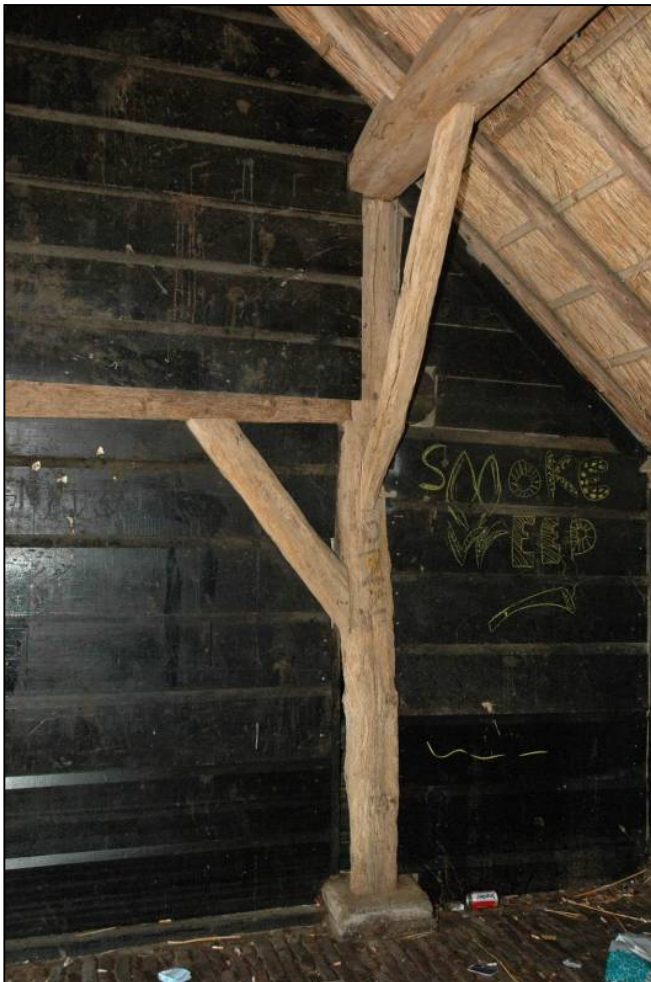
Afb. 6: Eén van de achterste stijlen van de draagconstructie, links in het middelste, open gedeelte. Dit heeft het telmerk 3 |||.

De constructie bevat verschillende soorten hout. Dit is wat betreft het oudere hout vooral naaldhout maar hier en daar treft men een stuk van een andere soort, zoals eiken. Uit loze pengaten op een aantal plekken kan worden geconcludeerd dat veel hout secundair werd verwerkt. Het machinaal gezaagde hout dat ter versteviging en aanvulling in het meer recente verleden is toegevoegd laat zich eenvoudig herkennen. Systematische opname van telmerken en andere bijzonderheden is doordat er veel spullen zijn opgeslagen nog niet mogelijk, maar er is alvast het een en ander waargenomen. Op een paar plekken zijn telmerken te zien, zoals bij het juk links in het open middengedeelte. Het gebint draagt op ten minste twee plekken het merk voor 3. Het is een keer gehakt en een tweede keer lijkt het eerder ‘gehaald’, wat kan wijzen op een samenvoeging in latere instantie. Toch is juist bij de stijlen, schoren en tussenbalk van de ankerbalkgebinten de indruk dat het hout bij elkaar hoort – in afwijking van wat men verder om zich heen ziet. Als dit gebint drie is, dan is dat aan de zijde van de rechtergevel, de Dorpsstraatkant, het eerste.

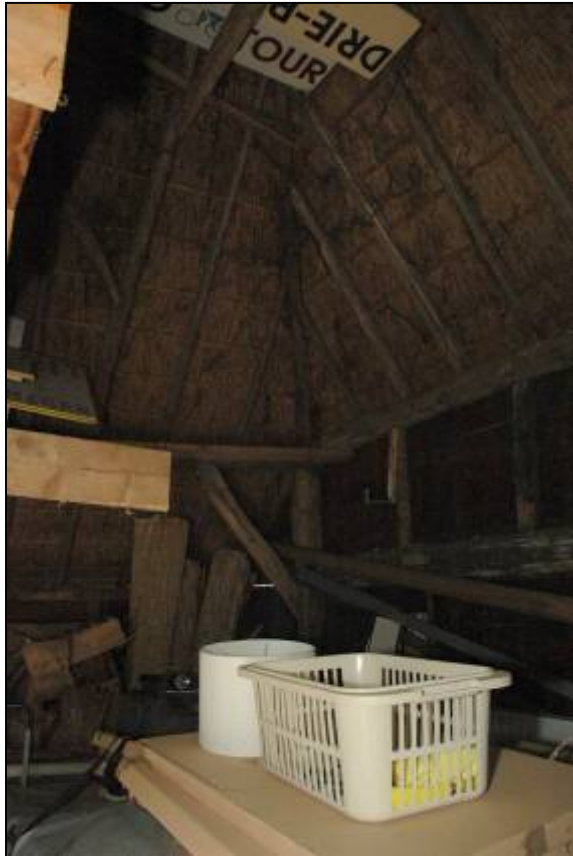
Afb. 7: De afgesloten ruimte aan de rechterkant van de karkooi met de draagconstructie, gezien naar achter.

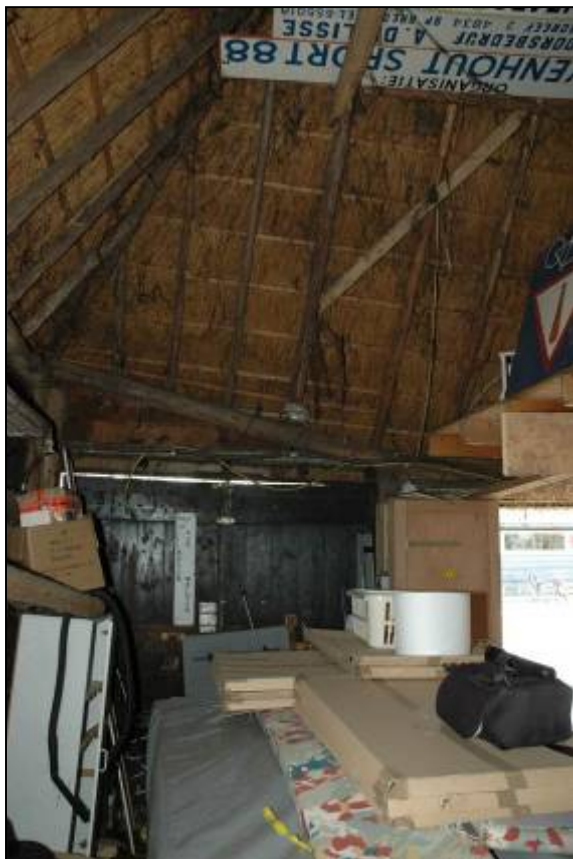
Afb. 8: Blik in rechterraimte, in de richting van de voorgevel.

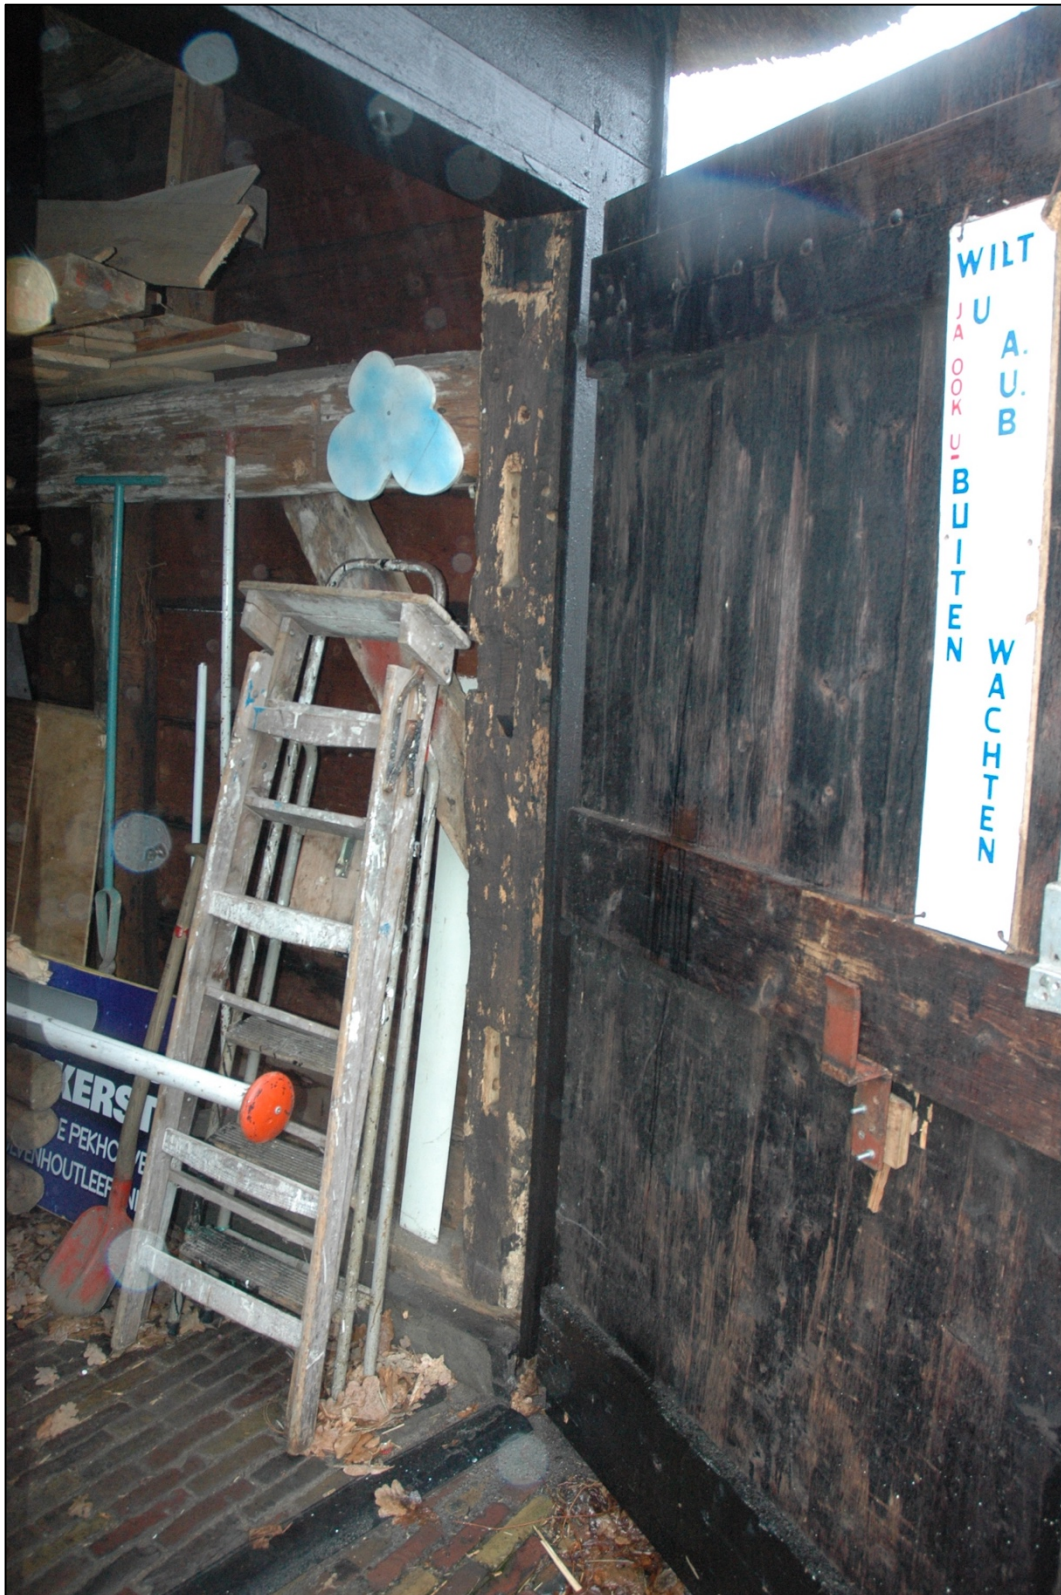
Afb. 9: De gebintstijl rechts vooraan bevat twee pengaten die duidelijk maken dat er vroeger twee horizontale regels in gepend waren. Het is goed mogelijk dat deze schuur lang geleden niet op het zuiden, zoals nu, maar op het noorden opende en dat deze wand meer gesloten was.

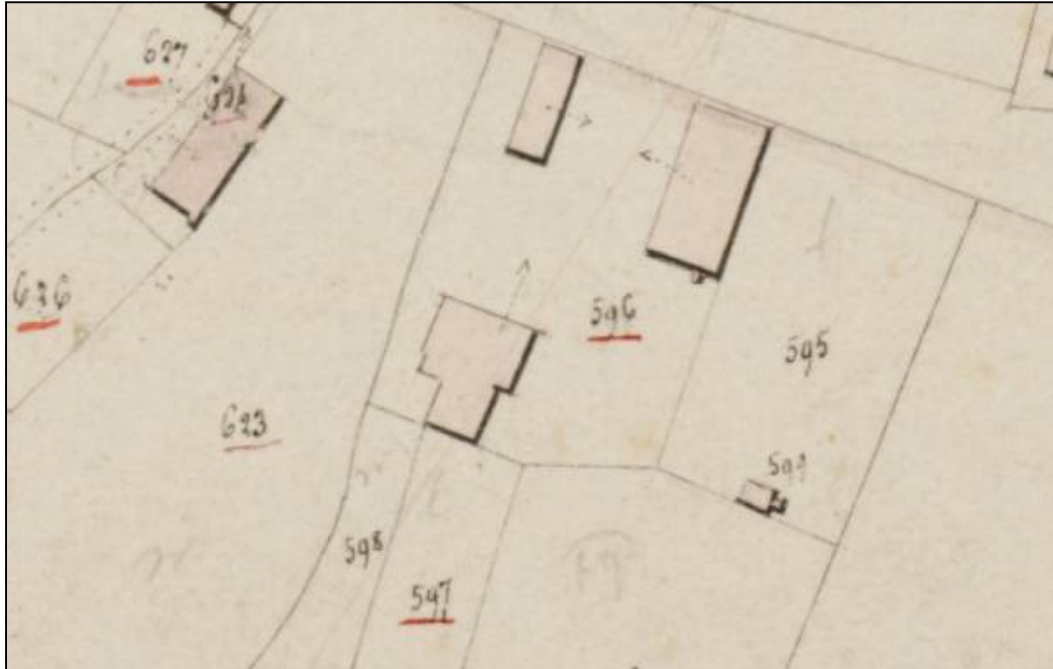
Afb. 11: Uitsnede uit de kadastrale minuut. Goed is te zien dat de gevels van huis en vaste schuur begin 19de eeuw ongeveer even breed waren en dat de schuur is uitgebouwd aan de linker- of oostzijde. Midden boven op deze uitsnede staat al een bouwwerk ter plaatse van de bestaande karkooi.

De contour op de kadastrale minuut geeft aan dat het huis met de vaste schuur al in het tweede kwart van de 19de eeuw een 'L' vormde. Het huis had een bijna vierkante omtrek. Het was minder breed dan tegenwoordig, de vaste stal lijkt op het minuutplan juist breder. Twee bijgebouwen aan de westkant van het perceel vallen min of meer samen met de bestaande karkooi en de vrij recentelijk vernieuwde 'Vlaamse schuur'. Dat betekent dat het complex zijn hoofdopzet twee eeuwen terug al bezat.
