**RO Nijverheidsweg / Dr. A. Ariënsstraat  
Steenderen**

VERKENNEND BODEMONDERZOEK

NIJVERHEIDSWEG / DR. A. ARIËNSSTRAAT

TE STEENDEREN

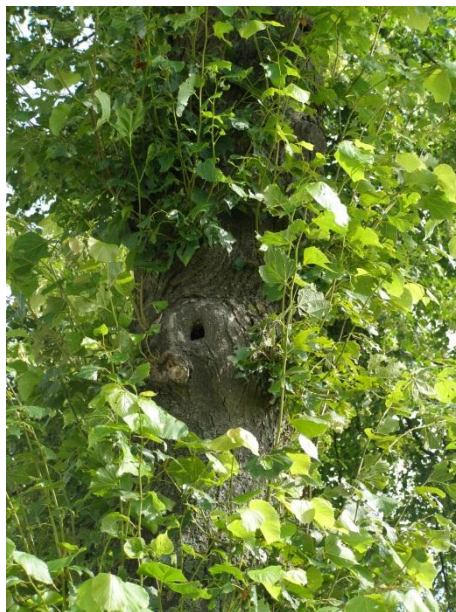
Figuur 6. Voorbeeld van een holte in lindebomen aan de Doctor A. Arienstraat.

Op de plaats van het geplande industrieterrein zijn geen verblijfplaatsen voor vleermuizen aanwezig. Er zijn geen oude bomen of gebouwen die kunnen dienen als rust- of verblijfplaats. Mogelijk zijn in de lindebomen aan de Doctor A. Ariensstraat wel verblijfplaatsen van vleermuizen aanwezig. Hier zijn in diverse bomen holten aangetroffen en aanvullend onderzoek is nodig indien deze voor de realisatie van het project moeten verdwijnen. Indien vleermuizen in de omgeving aanwezig zijn kunnen zowel de laan als heg in het gebied onderdeel zijn van de vliegroute en/of het foerageergebied.
